DESEMPENHO DE SISTEMAS PIVÔ CENTRAL

Discente: Iuri da Nóbrega dos Santos

Avaliar indicadores de desempenho de sistemas de irrigação pivô central com diferentes idades de uso e indicar a possível necessidade do redimensionamento do kit de aspersão visando a maximização da eficiência do uso da água pelos irrigantes da região Noroeste Paulista.

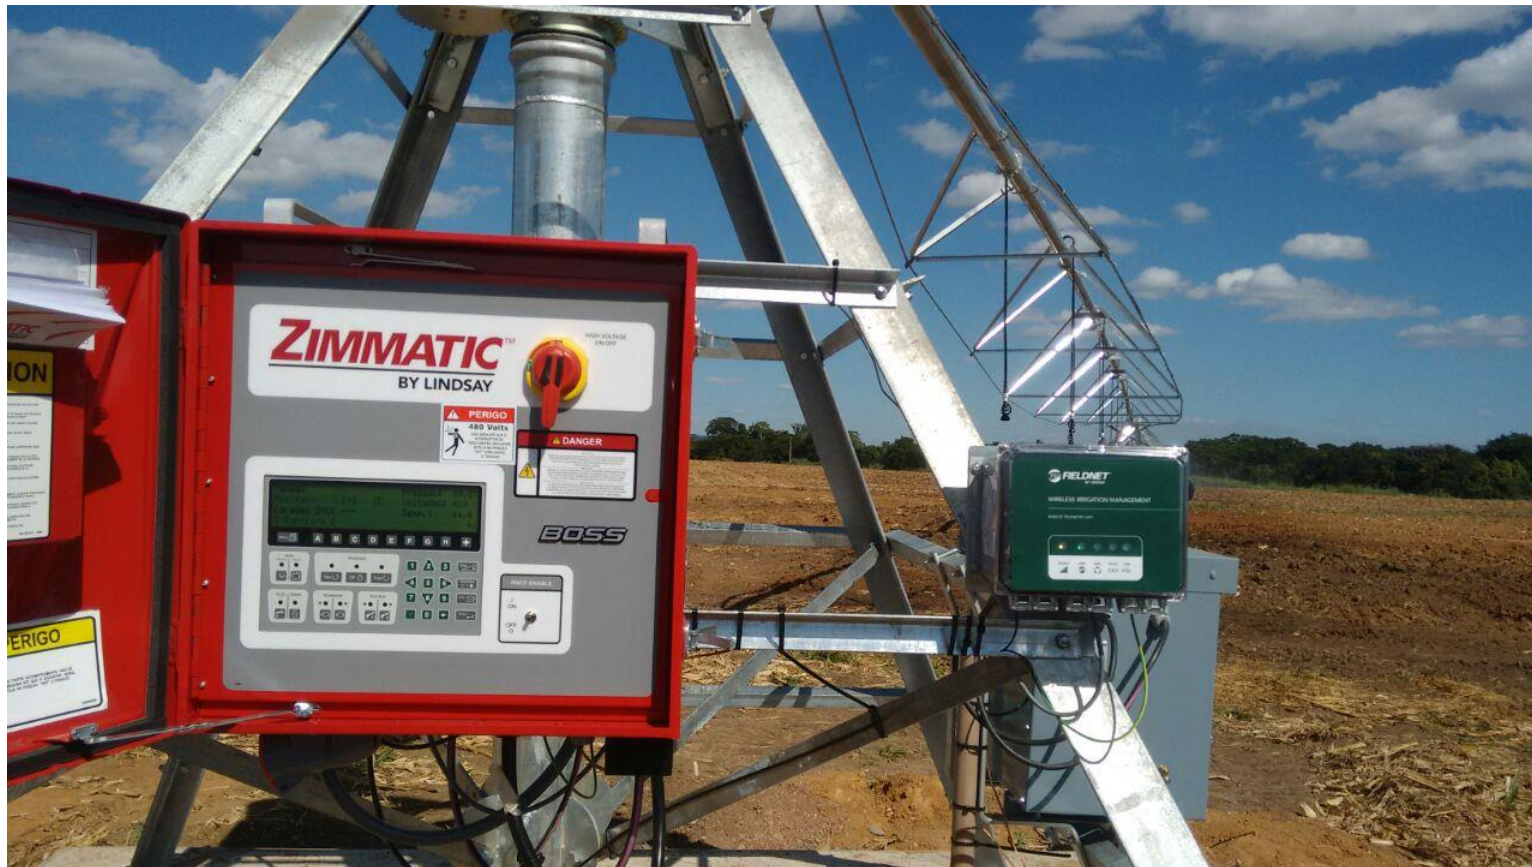
Pivô central com alta tecnologia embarcada

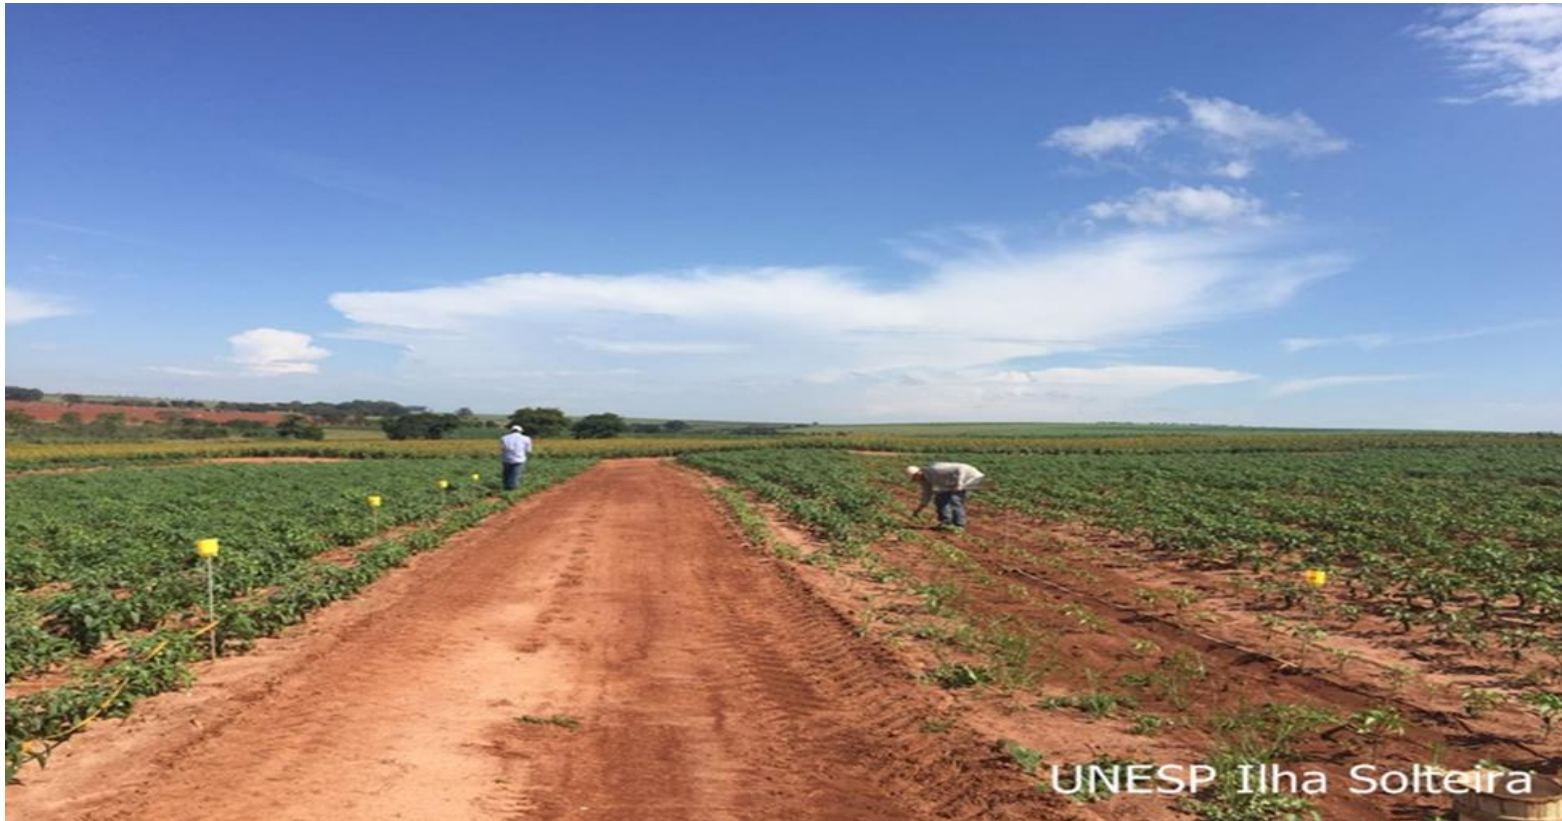
Figura 2 - Montagem do ensaio.

Ensaio no campo foram realizados de acordo com a norma ABNT: NBR 14244 (ABNT, 1998).

Foram dispostas duas linhas radiais de coletores formando um ângulo de 3° .

Os coletores em cada linha radial foram alocados em um espaçamento de 5 metros entre si.

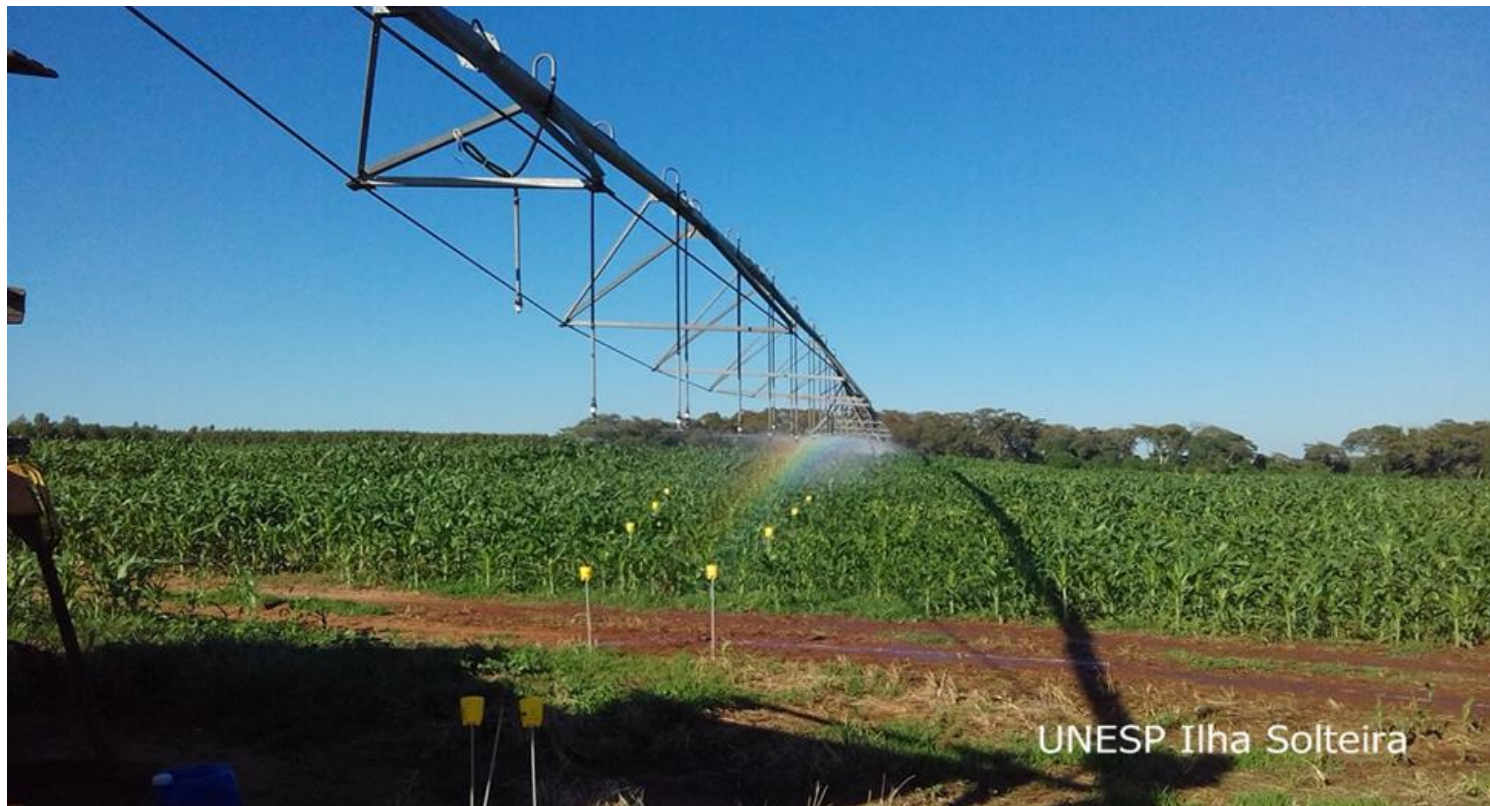
Figura 3 - Disposição dos coletores no campo formando ângulo de 3° .

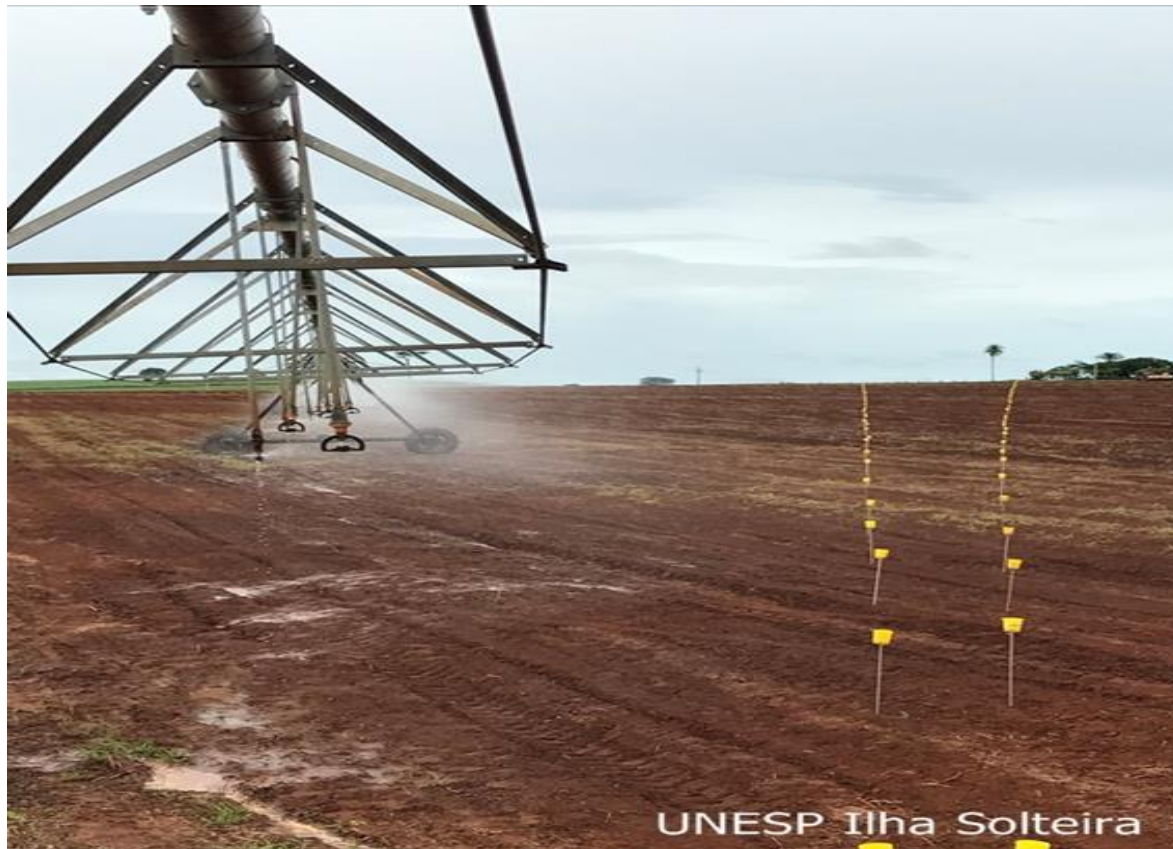
Figura 4 - Disposição dos coletores no campo formando ângulo de 3° .

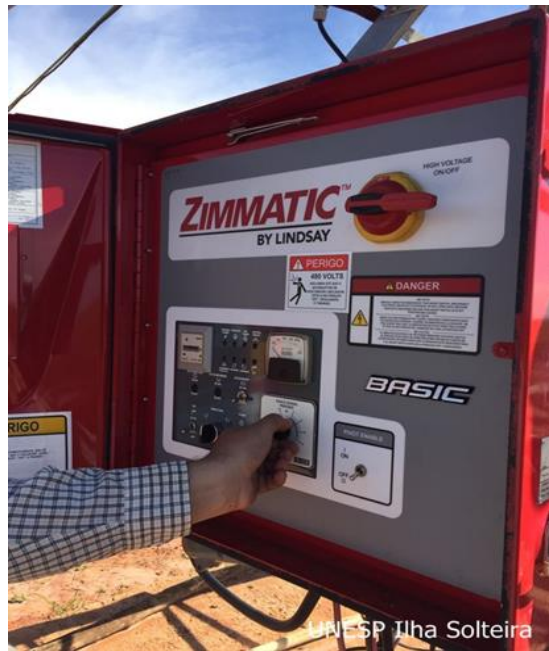
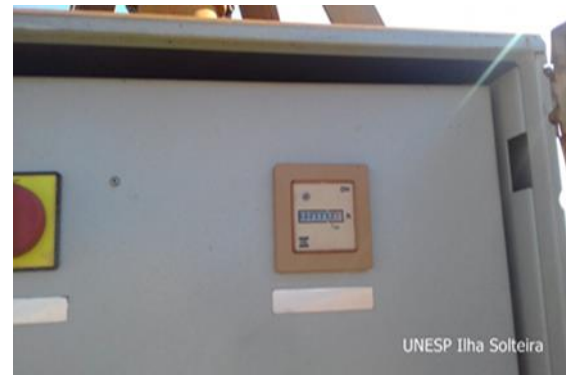
Figura 5 - Ilustração do horímetros.

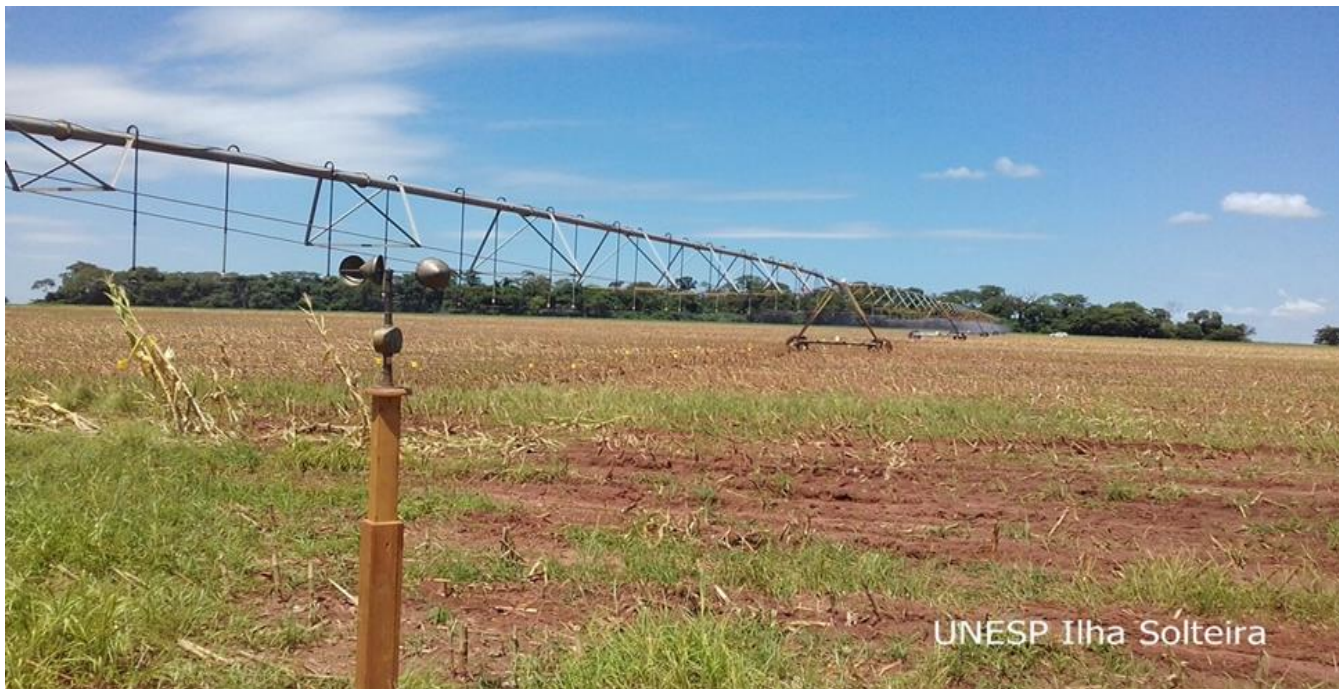
Figura 6- Anemômetro utilizado para aferir a velocidade média do vento durante o teste.

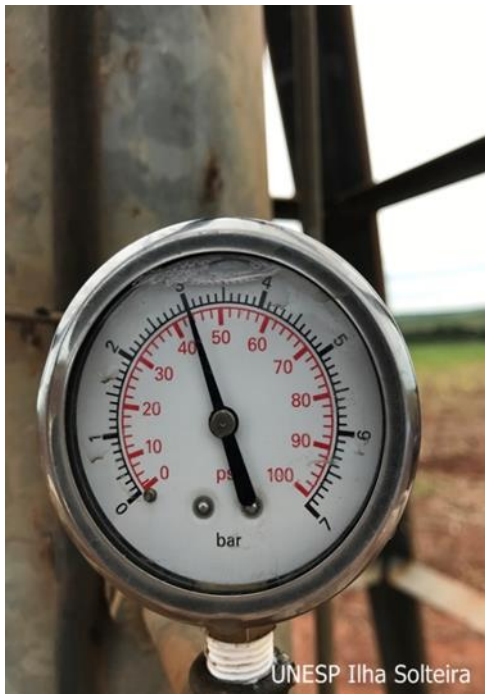
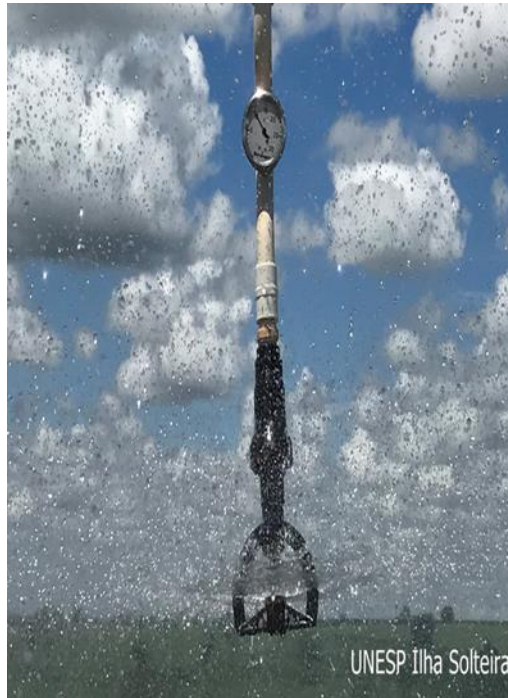
Figura 7- Pressão no centro do pivô e no final do pivô.

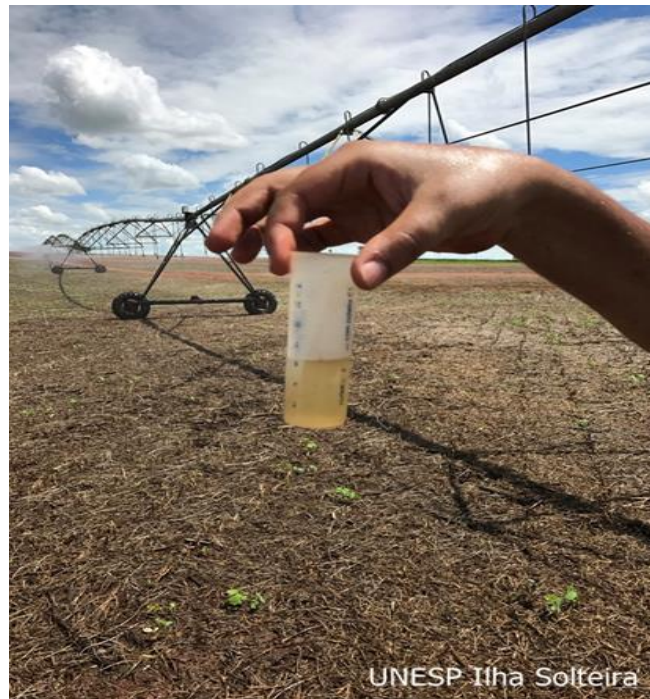
Figura 7- Amostra da lâmina aplicada.

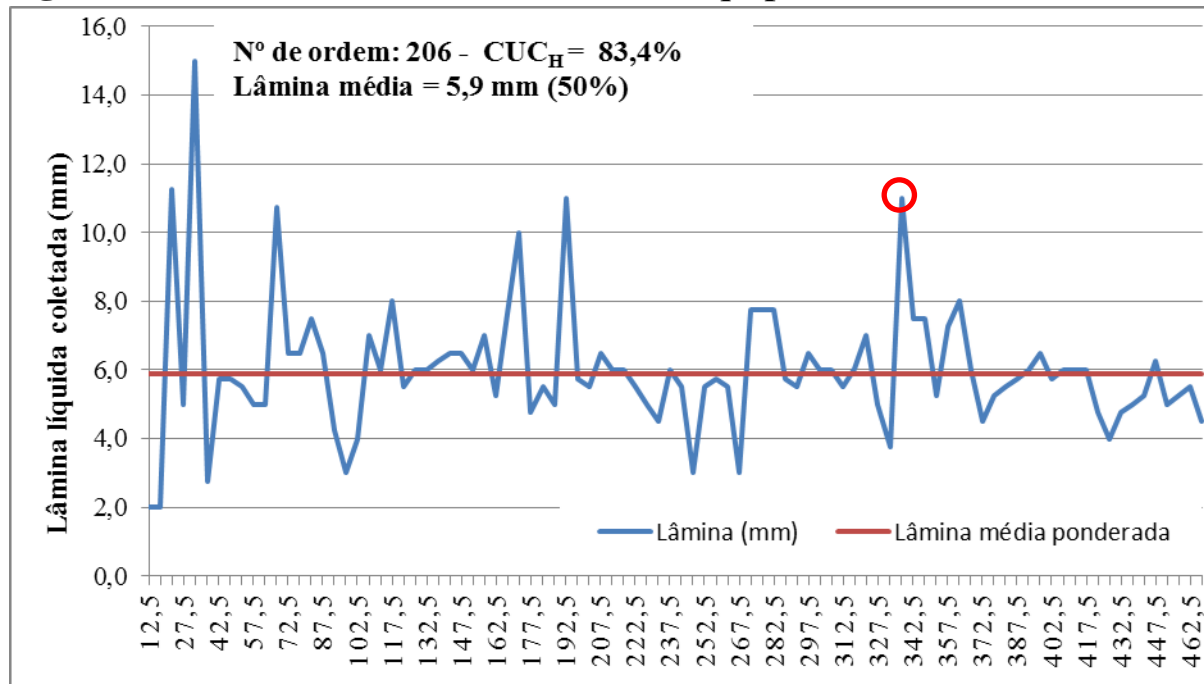
Figura 16- Perfil da lâmina coletada no equipamento 208.

Picos nos gráficos:

- Falhas nas válvulas reguladoras de pressão.

Variações nos gráficos:

- Entupimento nos emissores;
- Diferentes bocais;
- Entupimento nas válvulas reguladoras de pressão.

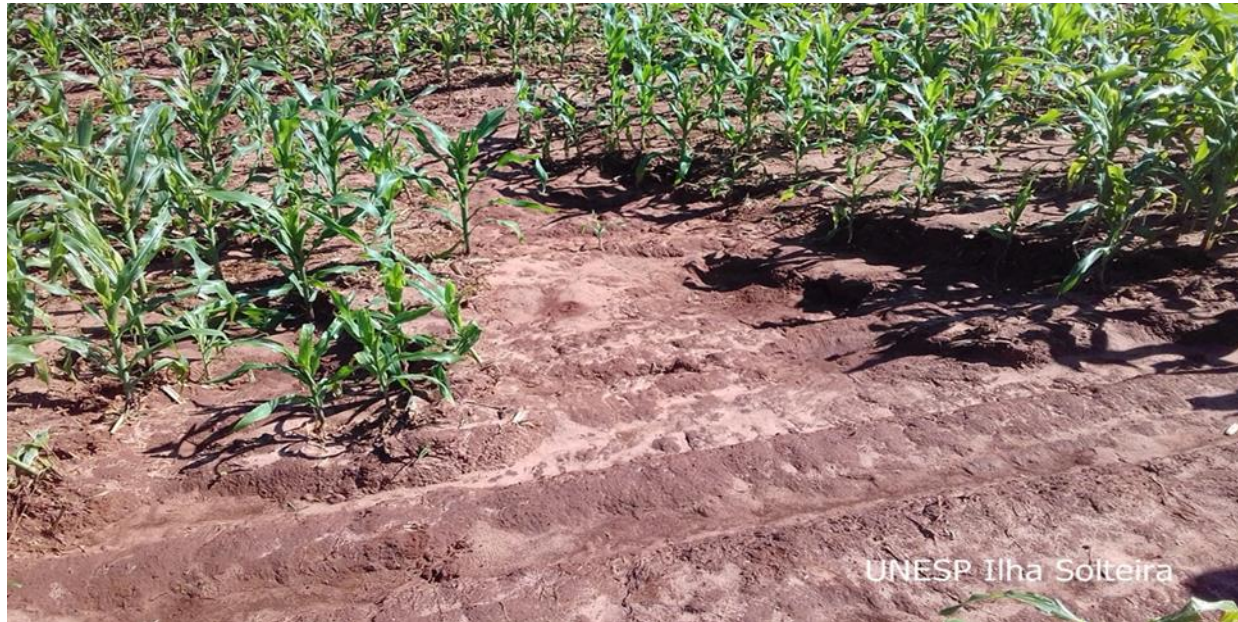
Figura 17- Erosão causada por escoamento superficial associado a compactação do solo.

- O convencimento dos irrigantes da importância de se conhecer o desempenho do equipamento, muitas vezes, impossibilita a execução da avaliação de sistemas de irrigação.
- O não funcionamento da válvula reguladora de pressão pode ocasionar aplicação excessiva de água no solo causando escoamento superficial.
- A pressão atua na vazão o que justifica o uso das válvulas reguladoras de pressão.
- Os equipamentos classificados como ruins quanto a uniformidade apresentam produtividades acima da média estimada para o estado, o que faz os irrigantes não dar importância para este critério, que se bem observado aumentaria ainda mais a margem de lucro.

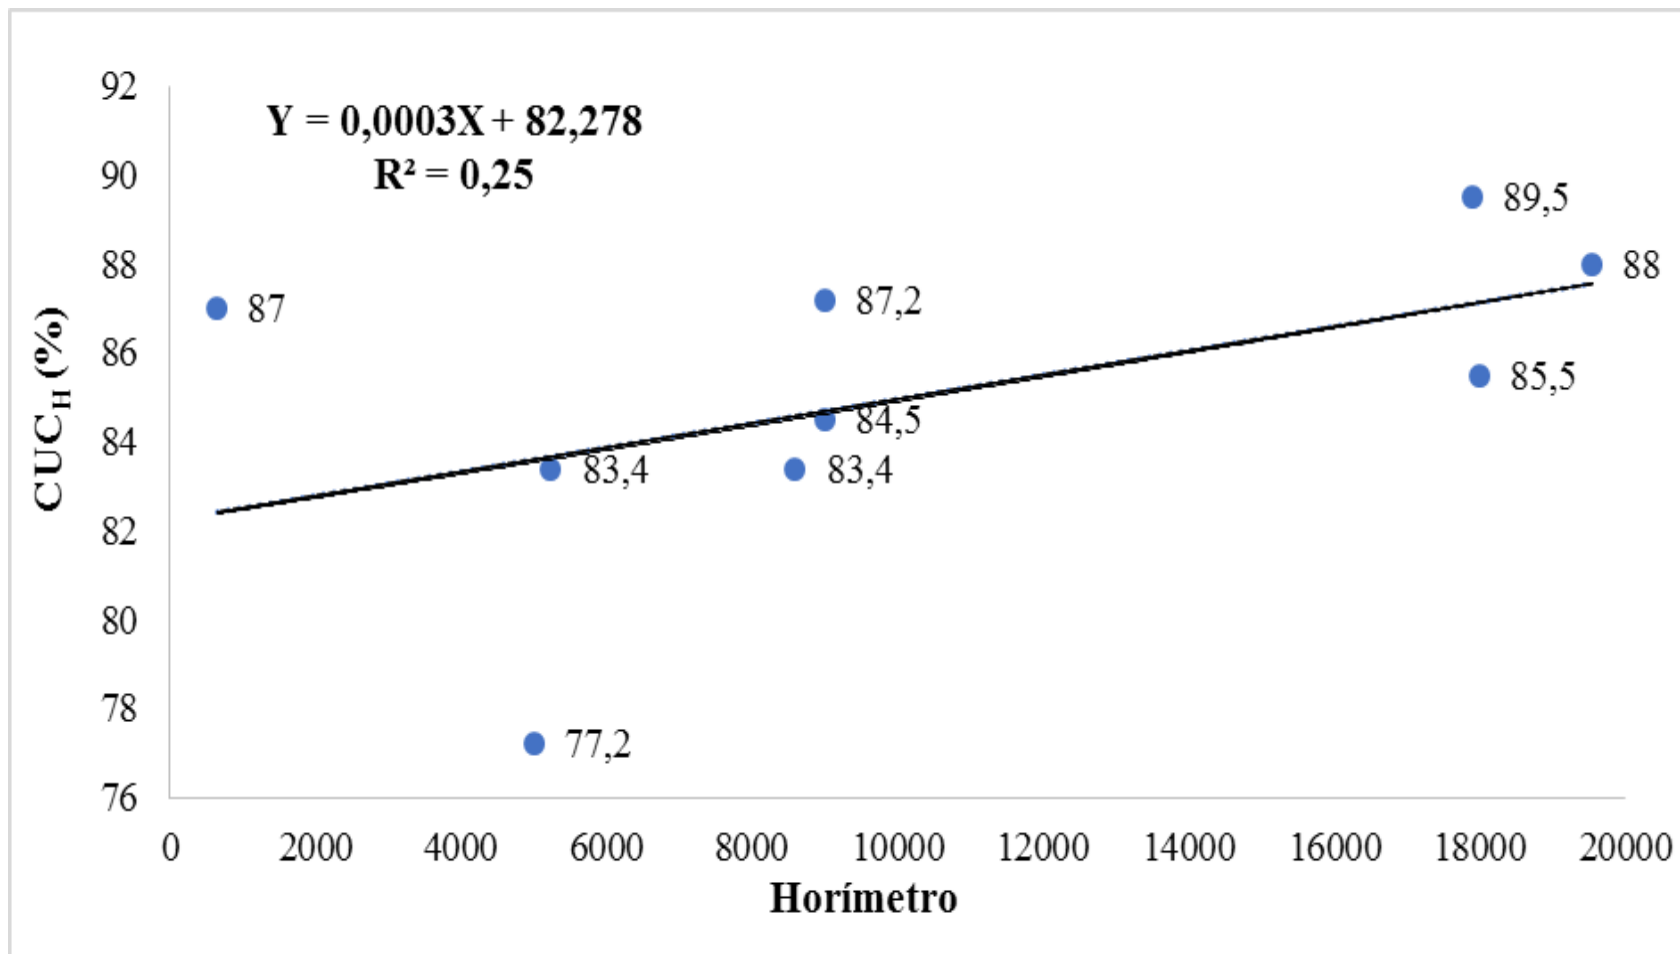
Figura 18- Coeficiente de Uniformidade de Christiansen em função do tempo de uso.

Correlações	CUC_H x Tempo de uso (hora)	CUD_H x Tempo de uso (hora)
Valores de r	0,50	0,82
Teste t de Student	1,53	3,78
Probabilidade do teste	0,161	0,004
Significância	Não significativo	Significativo

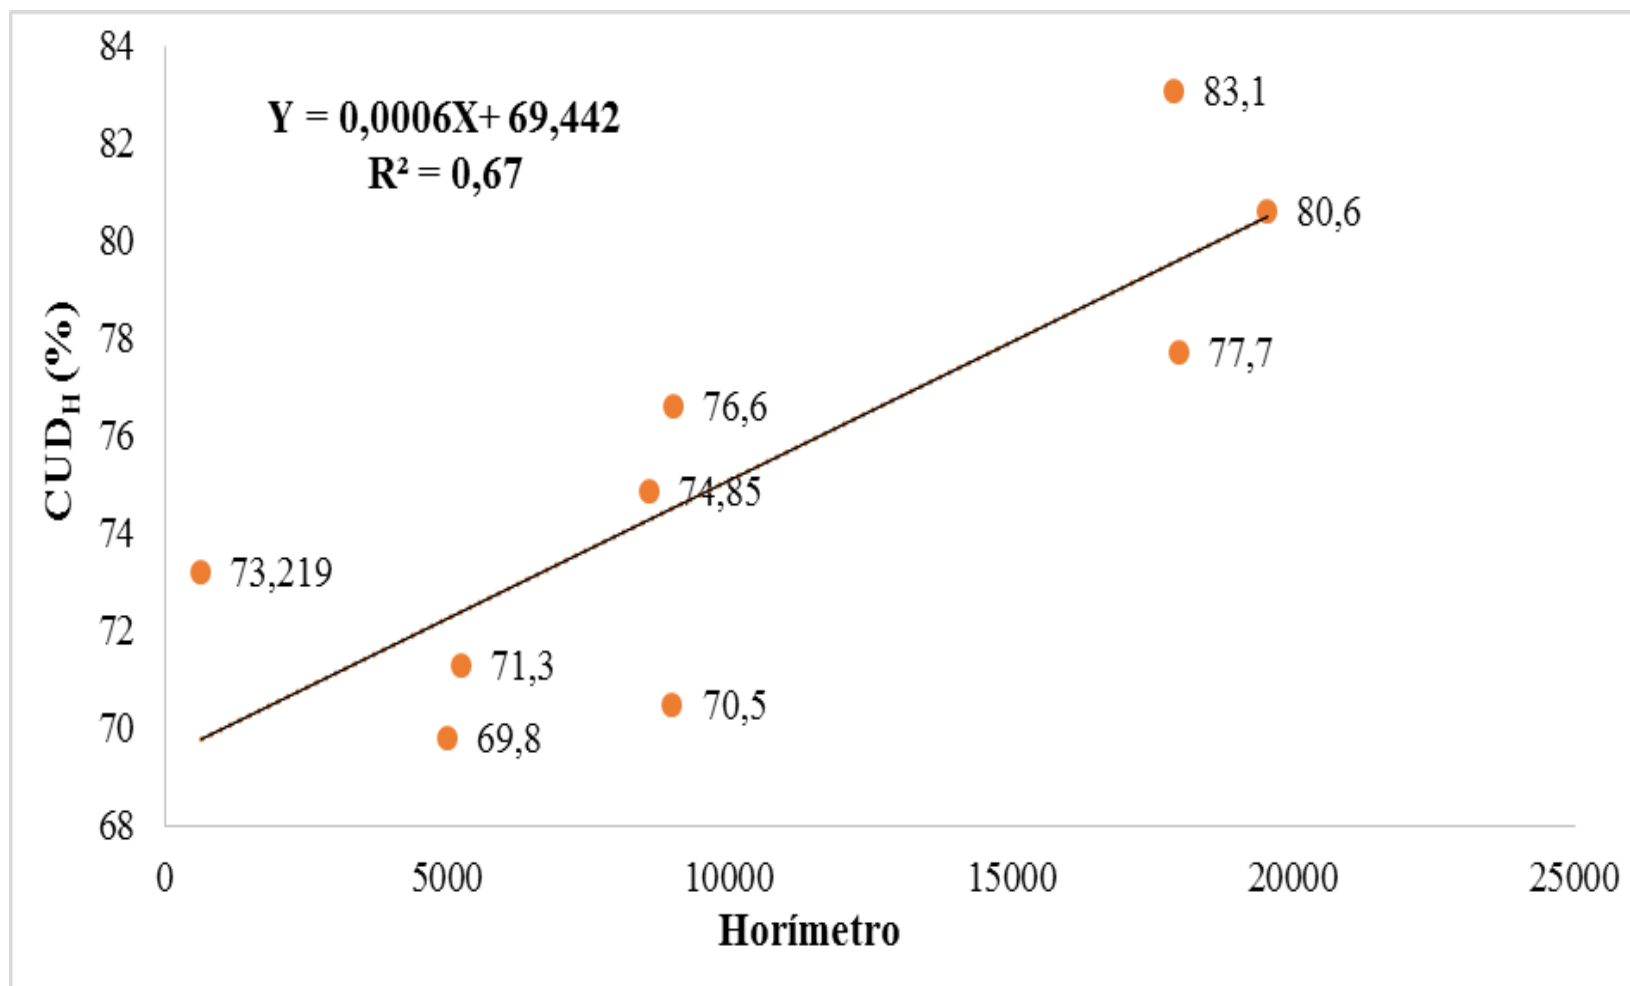
Figura 19- - Coeficiente de Uniformidade e Distribuição em função do tempo de uso.
