UNIVERSIDADE ESTADUAL PAULISTA “JÚLIO DE MESQUITA FILHO”
FACULDADE DE ENGENHARIA - CAMPUS DE ILHA SOLTEIRA
CURSO DE ENGENHARIA AGRONÔMICA

**AVALIAÇÃO DO DESEMPENHO DE SISTEMAS DE
IRRIGAÇÃO POR PIVÔ CENTRAL NO NOROESTE PAULISTA**

Trabalho de Conclusão de Curso
apresentado à Faculdade de
Engenharia do Campus de Ilha
Solteira - UNESP, como parte
dos requisitos para obtenção do
grau de Engenheiro Agrônomo.

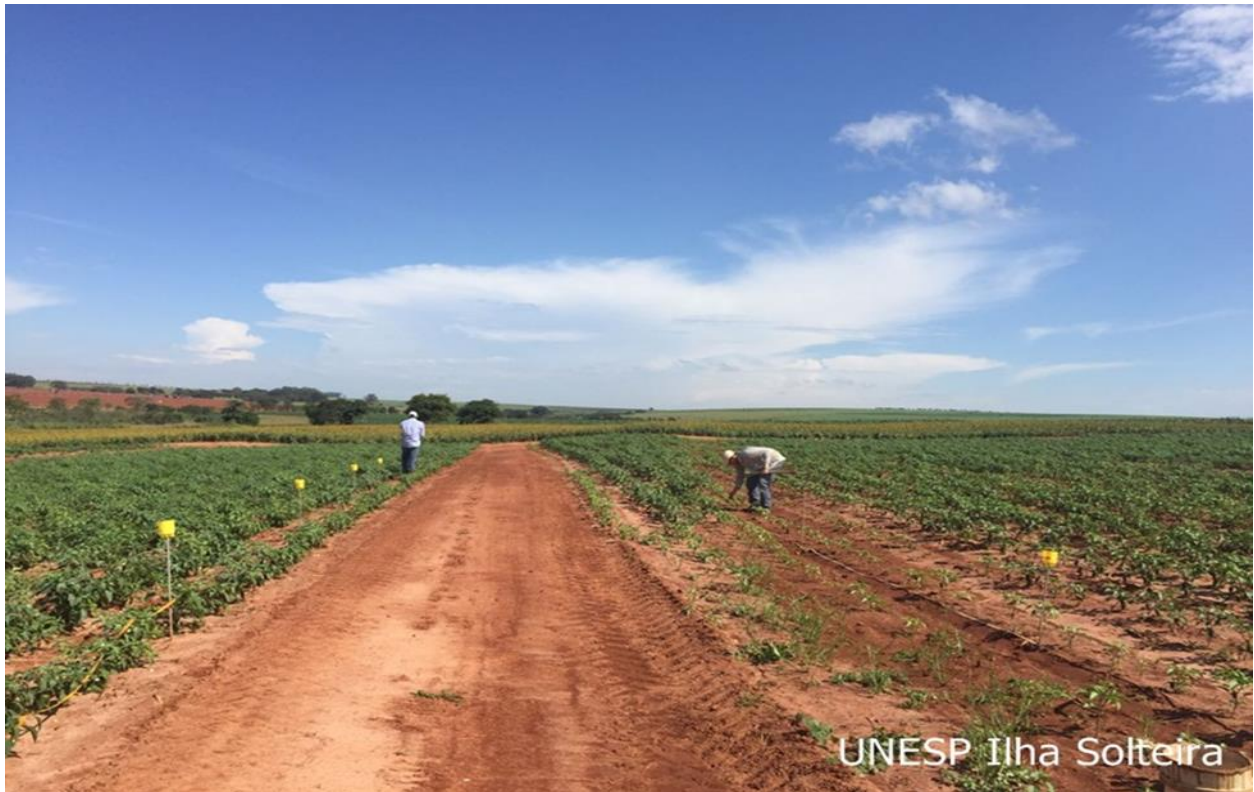
Figura 2 - Montagem do ensaio.

Na realização dos testes no campo foram dispostas duas linhas radiais de coletores locadas com o auxílio de uma trena formando um ângulo de 3° entre elas. Para ajustar as linhas foi calculada a distância entre os coletores ao longo do raio do equipamento utilizando a lei dos cossenos.

Os coletores em cada linha radial foram alocados com um espaçamento de 5 metros entre si. O ângulo de 3° formado entre as duas linhas radiais de coletores minimiza os efeitos do deslocamento do equipamento sobre a coleta.

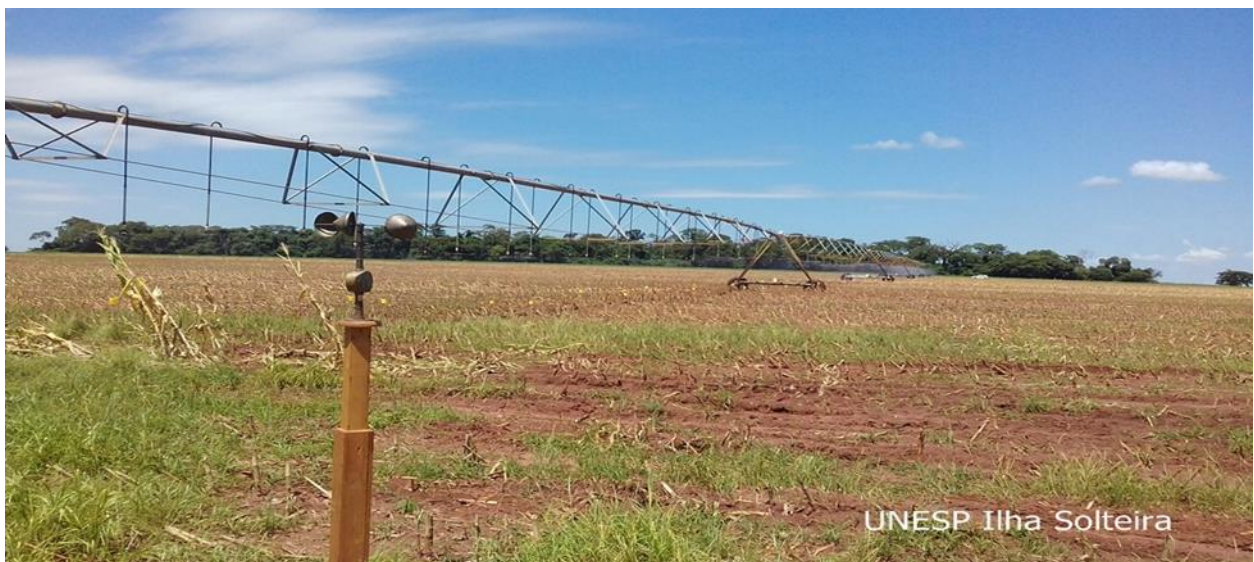
Figura 6- Anemômetro utilizado para aferir a velocidade média do vento durante o teste.

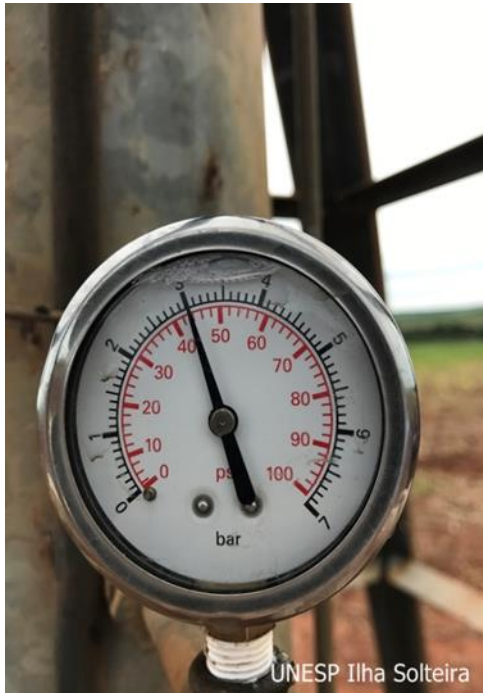
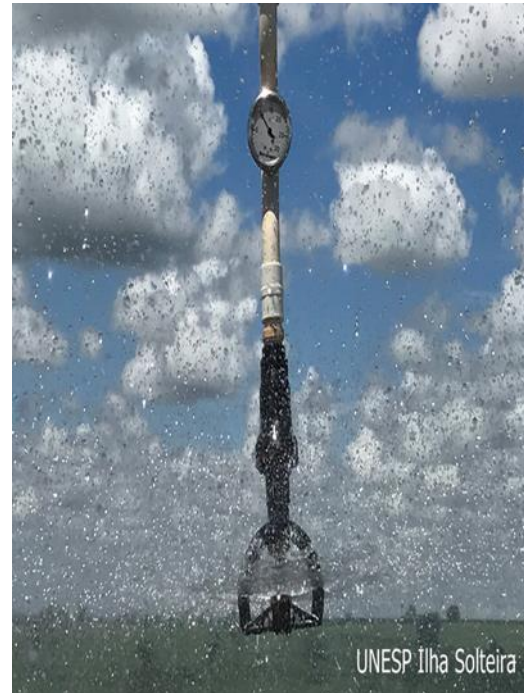
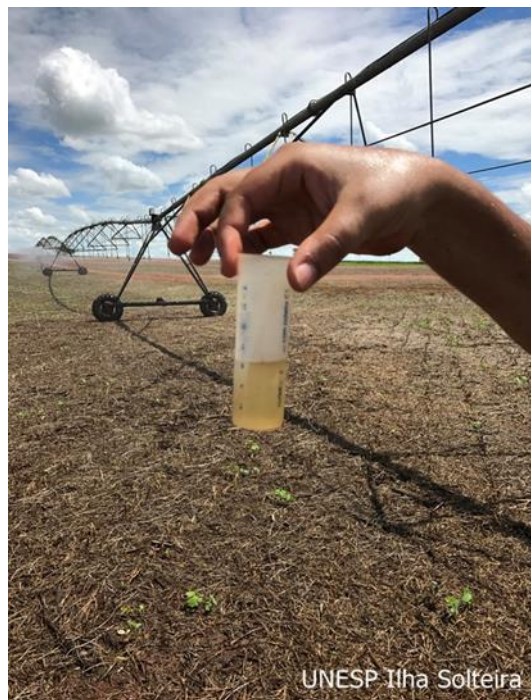
Figura 7- Pressão no centro do pivô (A) e no final do pivô (B) e amostra da lâmina aplicada (C).

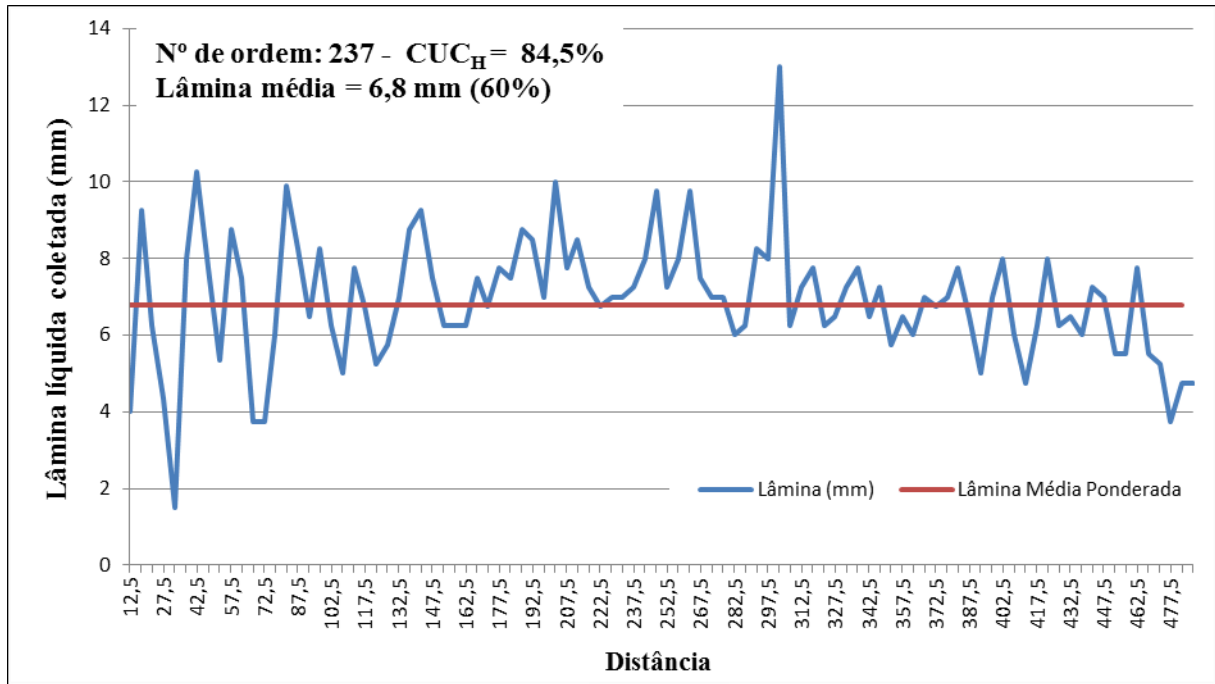
Figura 8- Perfil da lâmina coletada no equipamento 237.

A partir desse raciocínio foram elaborados gráficos ilustrados nas figuras 8, 9, 10, 11, 12, 13, 14 e 15 com o perfil de distribuição de água ao longo do raio dos equipamentos avaliados levando em consideração a lâmina média coletada a partir do primeiro conjunto de coletores amostrais e a lâmina média ponderada em relação à distância do centro do pivô.

Possivelmente, os picos nos gráficos indicam falhas nas válvulas reguladoras de pressão que devem ser substituídas por novos acessórios desse tipo. Os valores abaixo da lâmina média nos gráficos, provavelmente representam problemas nos emissores, tais como entupimentos, diferenças de bocais, e danos dos mais diversos tipos.

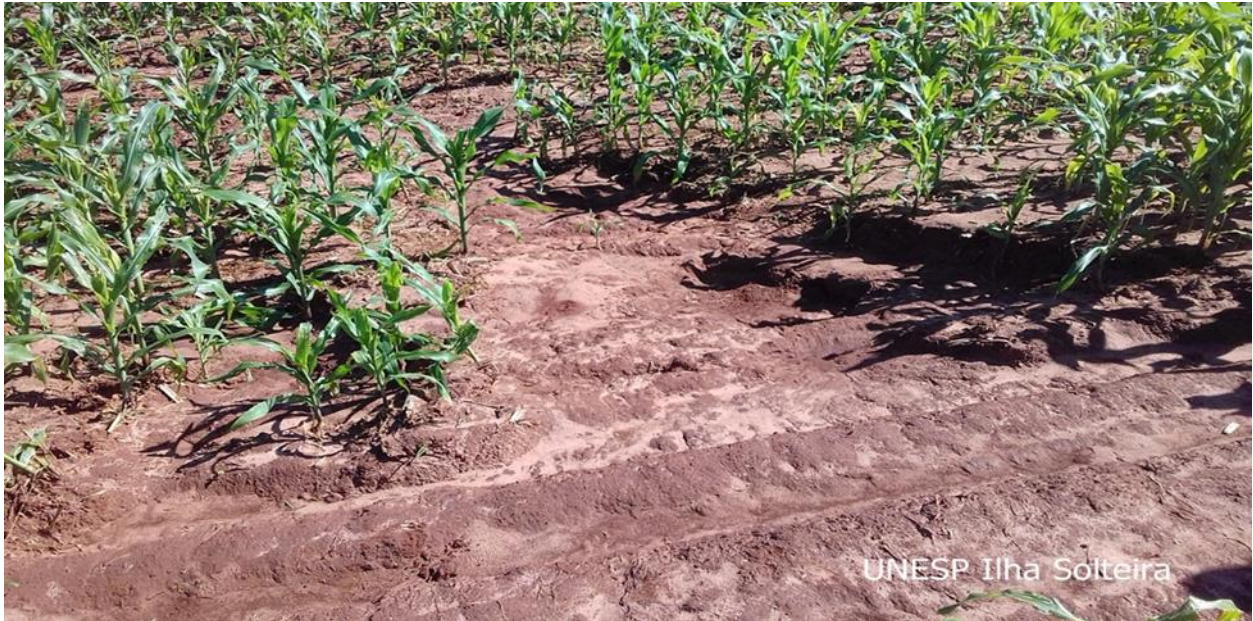
Durante a realização dos testes foram observadas erosões causadas por escoamentos superficiais de água aliados a compactação do solo, ilustradas na figura 17. As variações na pressão que alteram a vazão e aplicam excesso de água podem ser a possível causa desse escoamento superficial.

Figura 17- Erosão causada por escoamento superficial associado a compactação do solo.

Para minimizar essas alterações na distribuição da lâmina de água são utilizadas válvulas reguladoras de pressão. Conforme Lima et al (2007) esse dispositivo consiste em uma estrutura com uma mola que mantém um êmbolo em sua máxima abertura quando a pressão atuante sobre ela é menor que a pressão do regulador, no caso da pressão atuante sobre a mola for maior que a pressão do regulador o êmbolo se fecha parcialmente aumentando a perda de carga localizada e estabilizando a pressão.

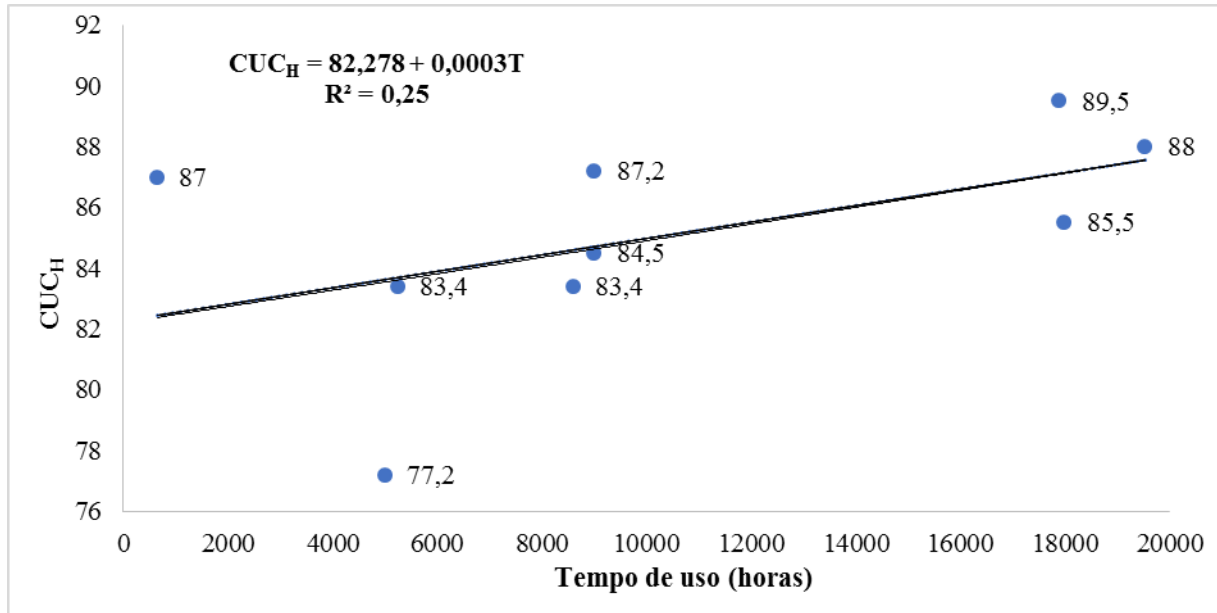
no gráfico da Figura 18. Analisando o gráfico vemos que apenas 25% da variação do CUC_H está relacionada ao tempo de uso dos equipamentos.

Figura 18- Coeficiente de Uniformidade de Christiansen em função do tempo de uso.

Isso pode ser explicado por fatores como a troca do kit de aspersão, que independente do número de horas de operação do sistema, poderia aumentar a uniformidade dos equipamentos. Portanto, uma equação de regressão com melhor ajuste poderia ser obtida a partir do CUC_H em função do tempo de uso do kit de aspersores levando em consideração que para o cálculo do CUC_H são utilizados todos os valores da lâmina coletada.

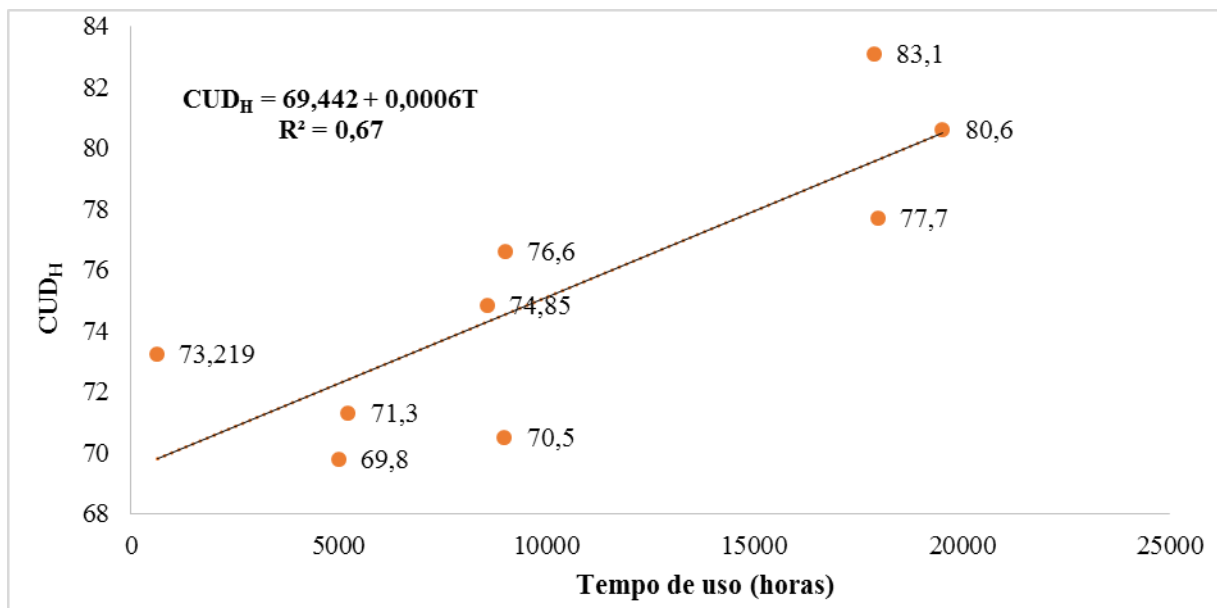
Figura 19- Coeficiente de Uniformidade e Distribuição em função do tempo de uso.
