ÁREAS RIPÁRIAS URBANAS DEGRADADAS: O QUE E COMO FAZER?

**O CASO DA RECOMPOSIÇÃO CILIAR DO
CÓRREGO PARPINELLI EM BIRIGUI - SP**

FERNANDO BRAZ TANGERINO HERNANDEZ

UNESP Ilha Solteira - Área de Hidráulica e Irrigação
www.agr.feis.unesp.br/irrigacao.php
<http://irrigacao.blogspot.com>

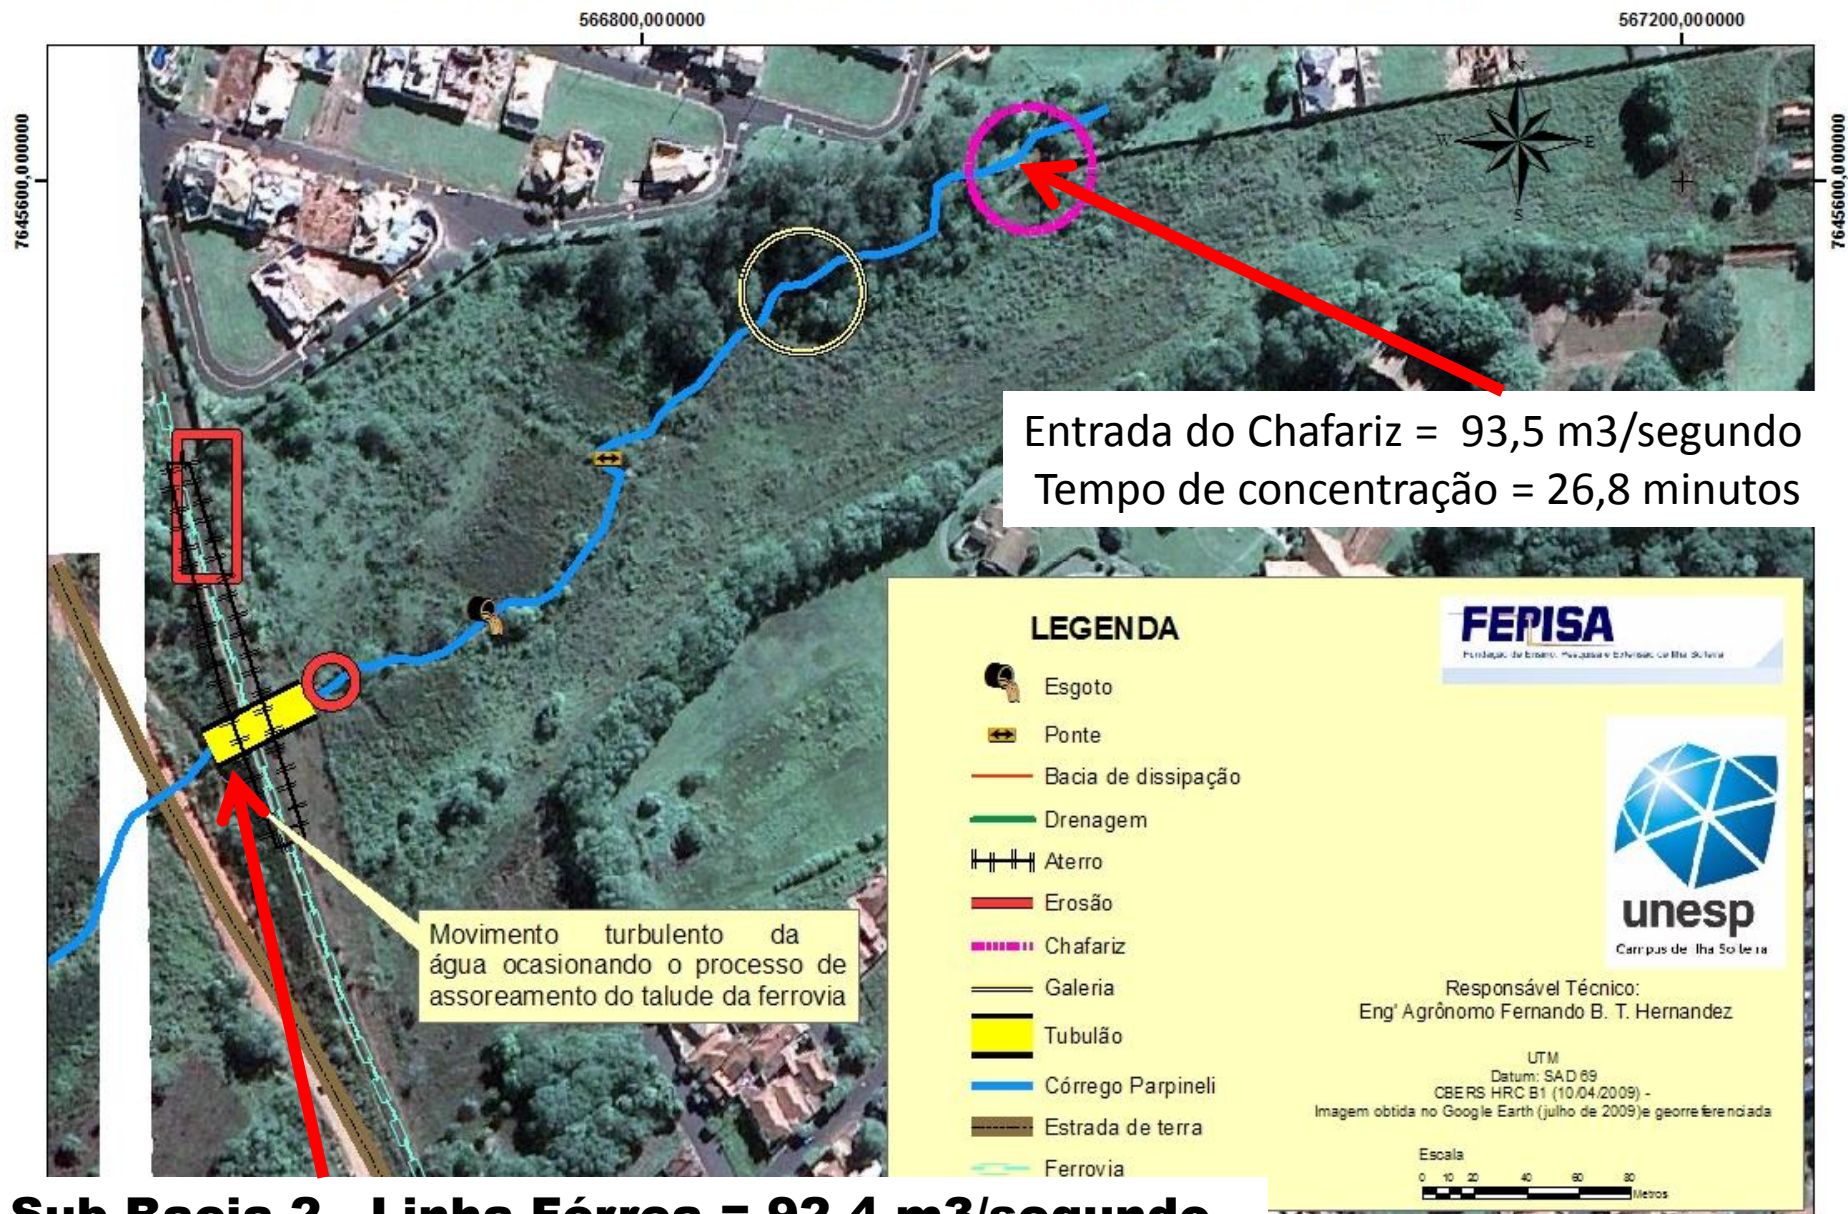
FRAGILIDADES À JUSANTE DO ATERRO DA FERROVIA

Sub-Bacia 2 - Linha Férrea = 92,4 m³/segundo
Tempo de concentração = 21,8 minutos

**Erosão = desbarrancamento =
= RISCO = degradação**

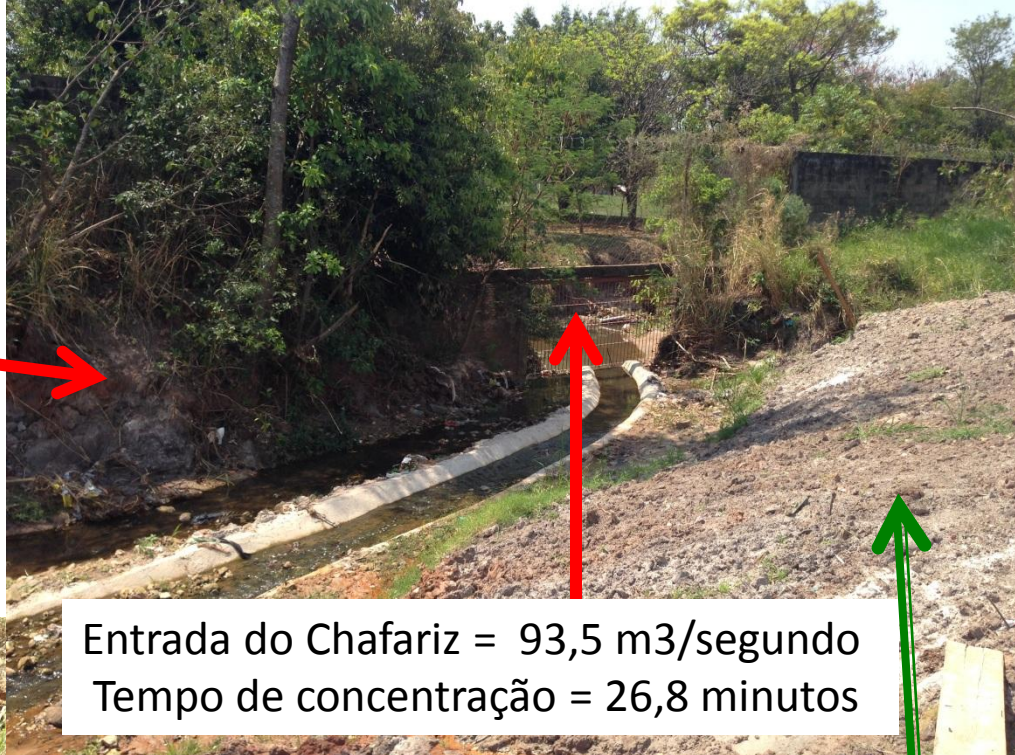
Entrada do Chafariz = 93,5 m³/segundo
Tempo de concentração = 26,8 minutos

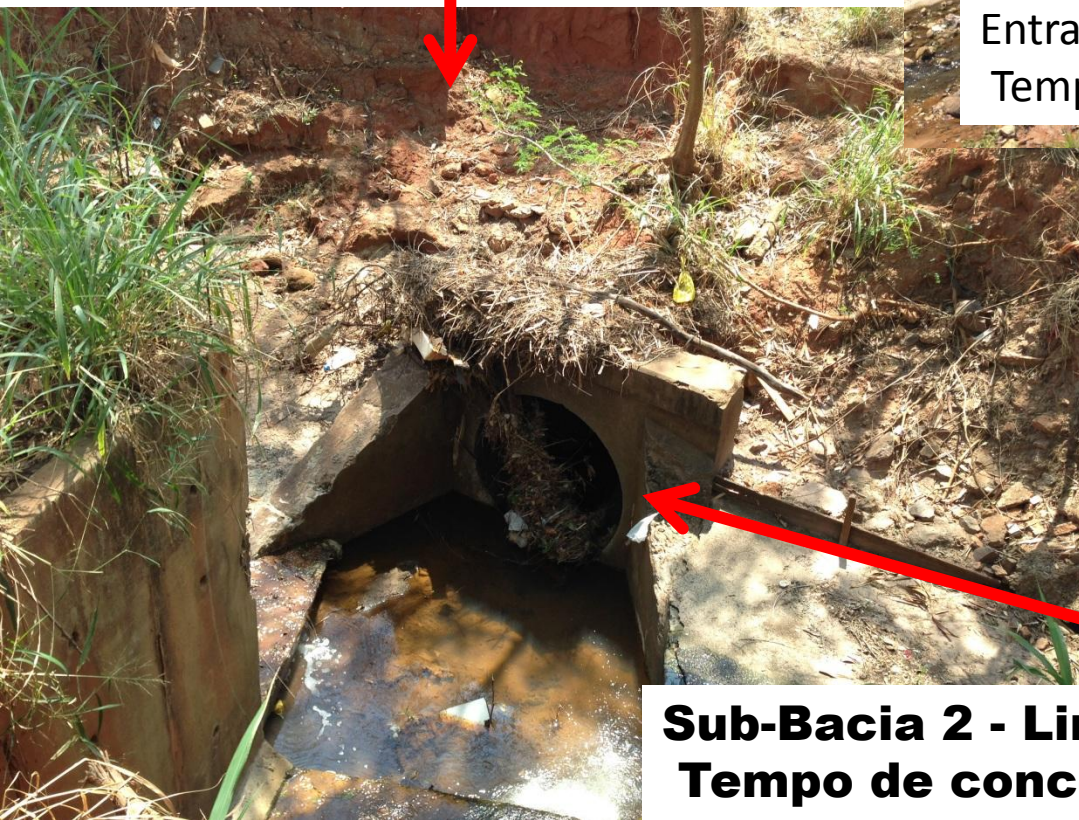
**ADEQUAÇÃO =
PROTEÇÃO de barrancos =
MENOS terra no Parpinelli**

**Sub-Bacia 2 - Linha Férrea = 92,4 m³/segundo
Tempo de concentração = 21,8 minutos**

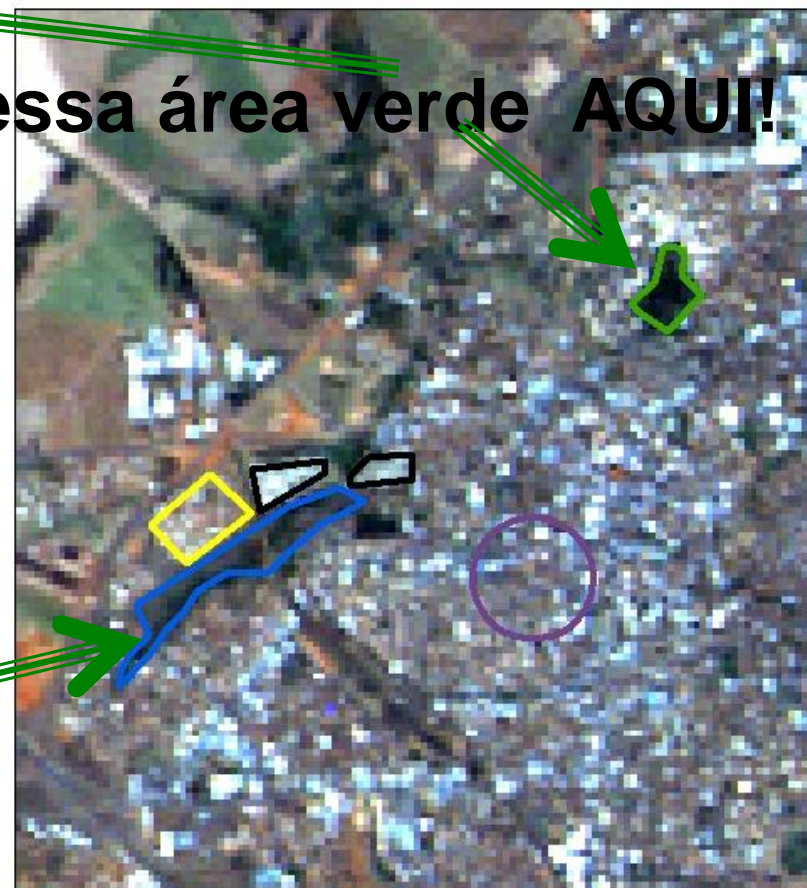
Temperatura (K)

20,95 °C
25,05 °C
25,35 °C
25,25 °C
22,35 °C

Imagem Landsat 5
Passagem: 01 de Setembro de 2011
Hora da Passagem do Satélite: 13:11:10

6°C é a diferença de temperatura entre os extremos!

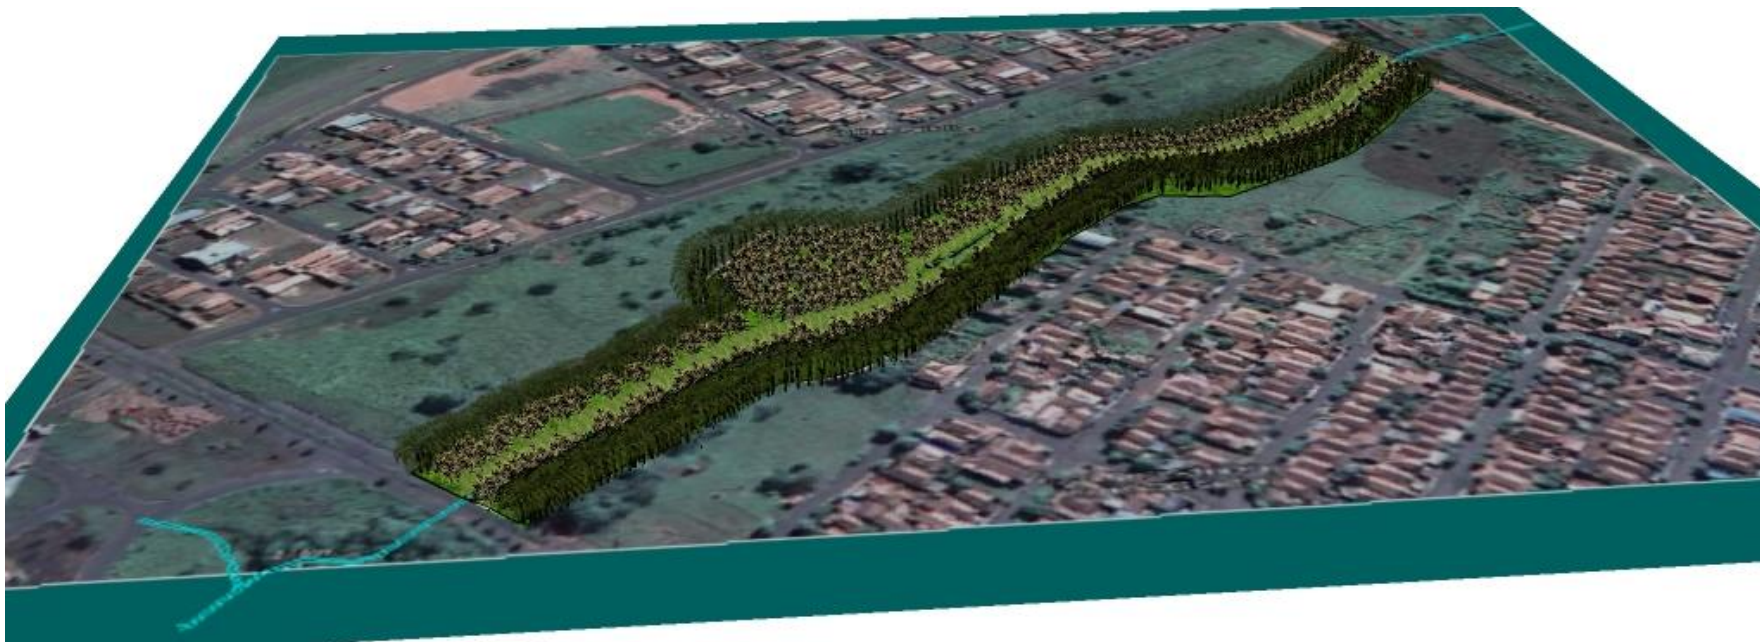
Apresentação 1. Vista 1 da Projeção da Área de Preservação Permanente (APP), Parte 1.

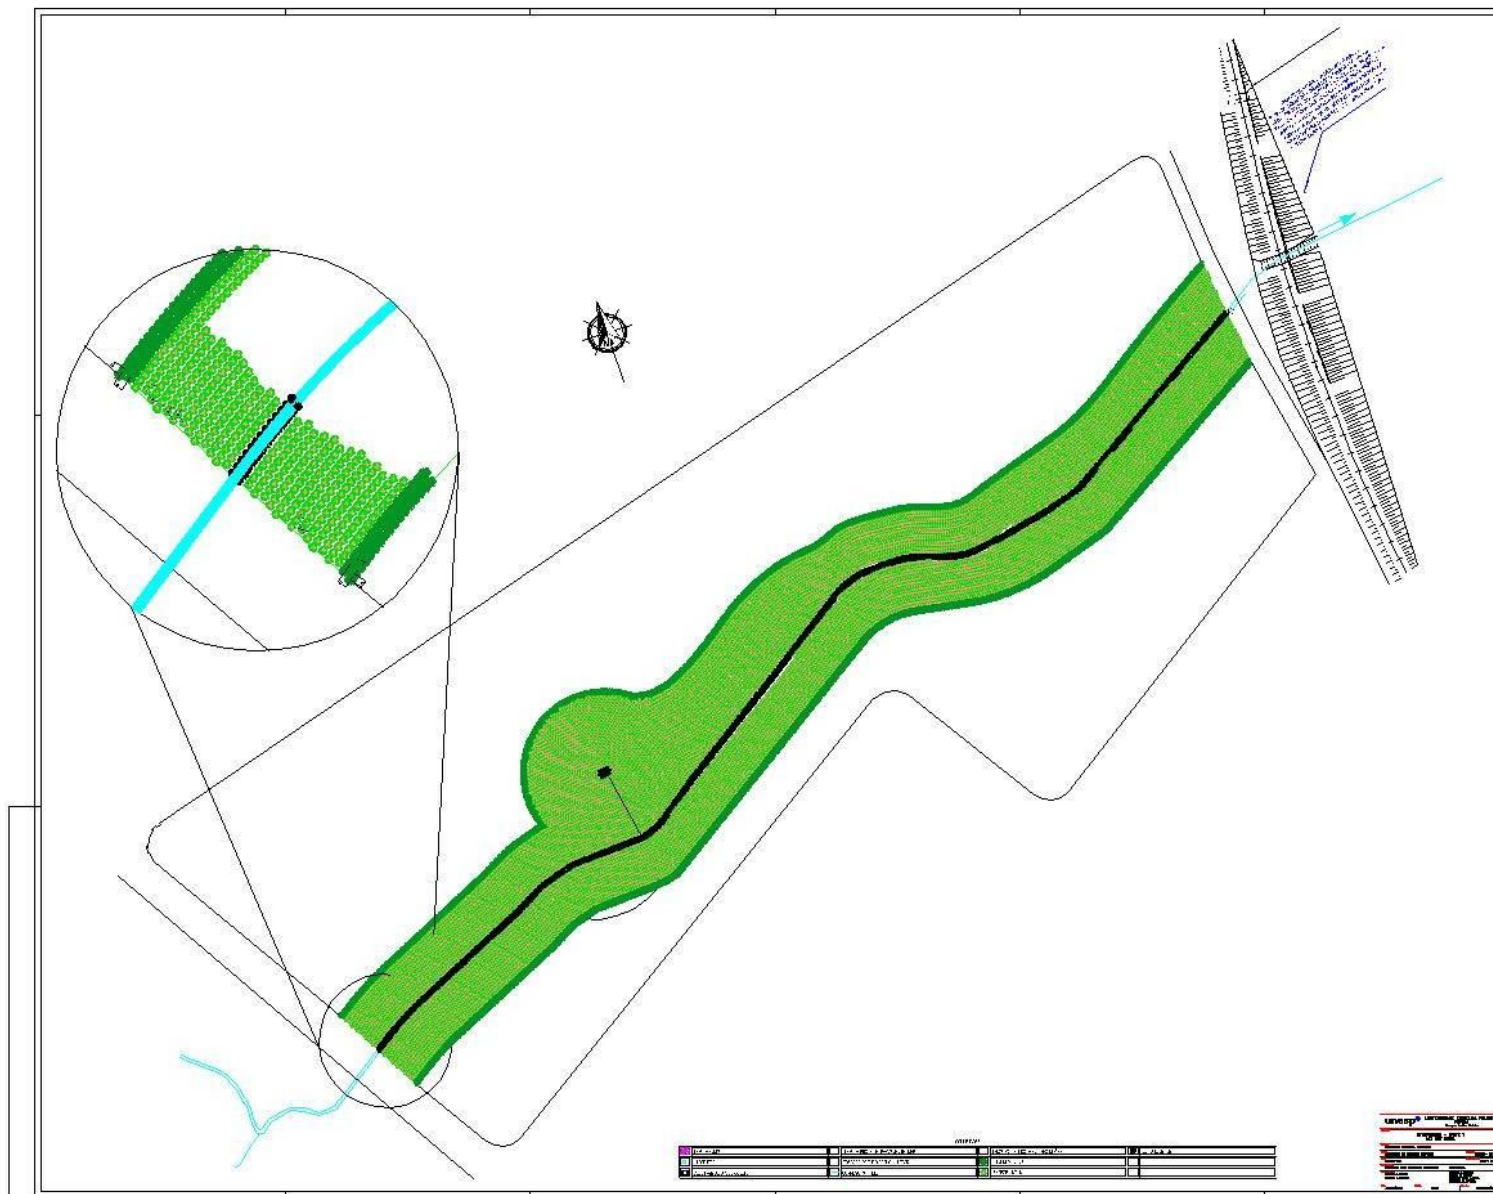
Intervenção 1. Disposição Espacial das Plantas Nativas na Área de Preservação Permanente (APP) da Parte 1.

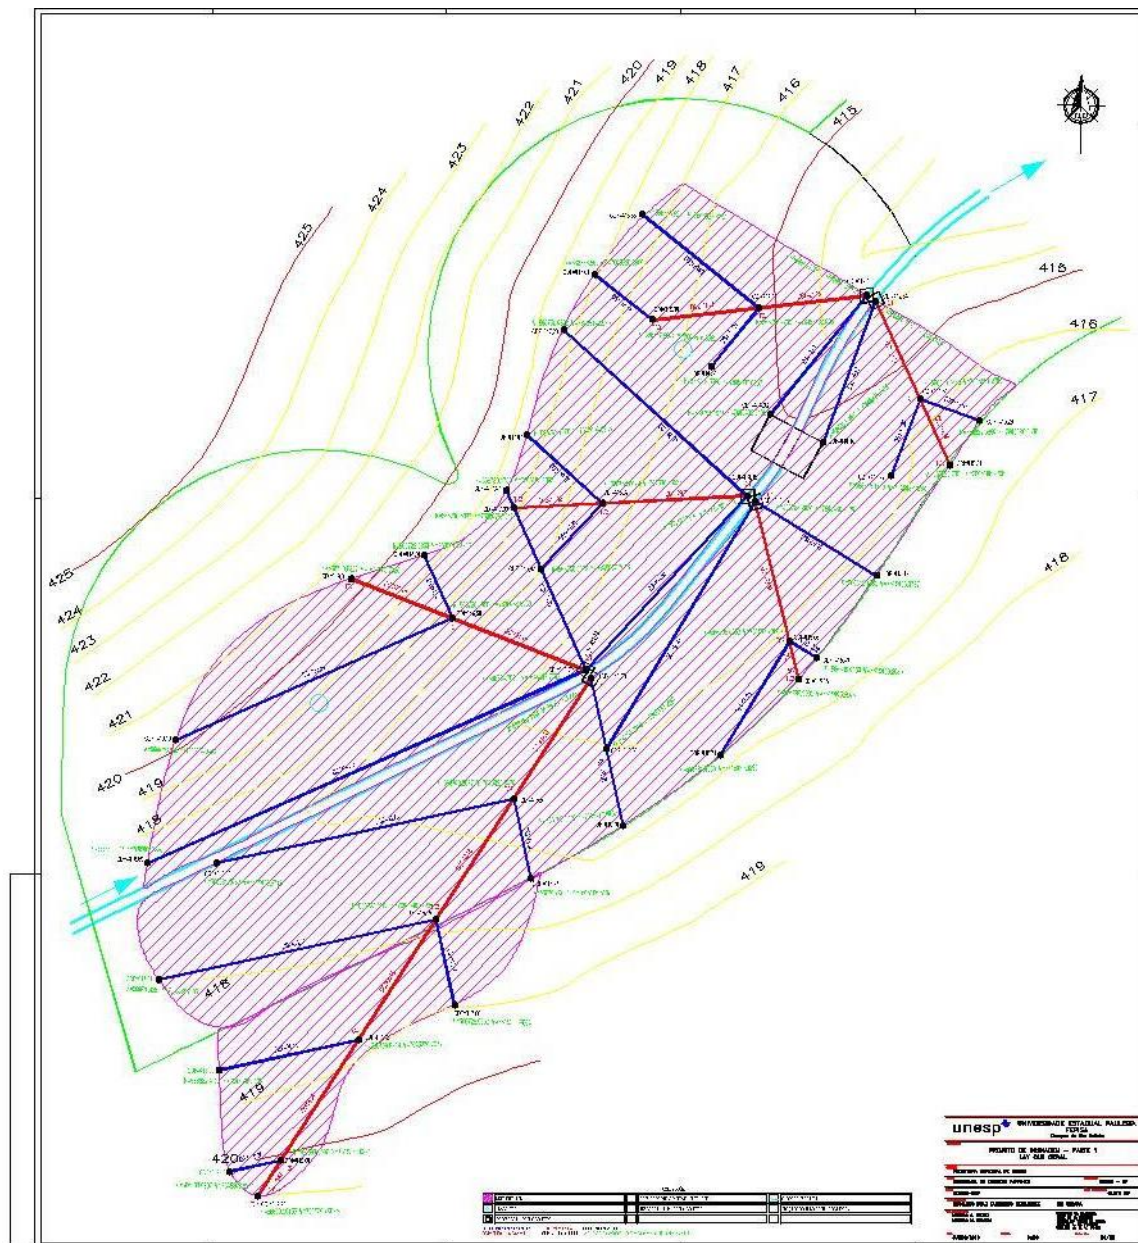
D10/20. Lay Out da Drenagem – Parte 2.

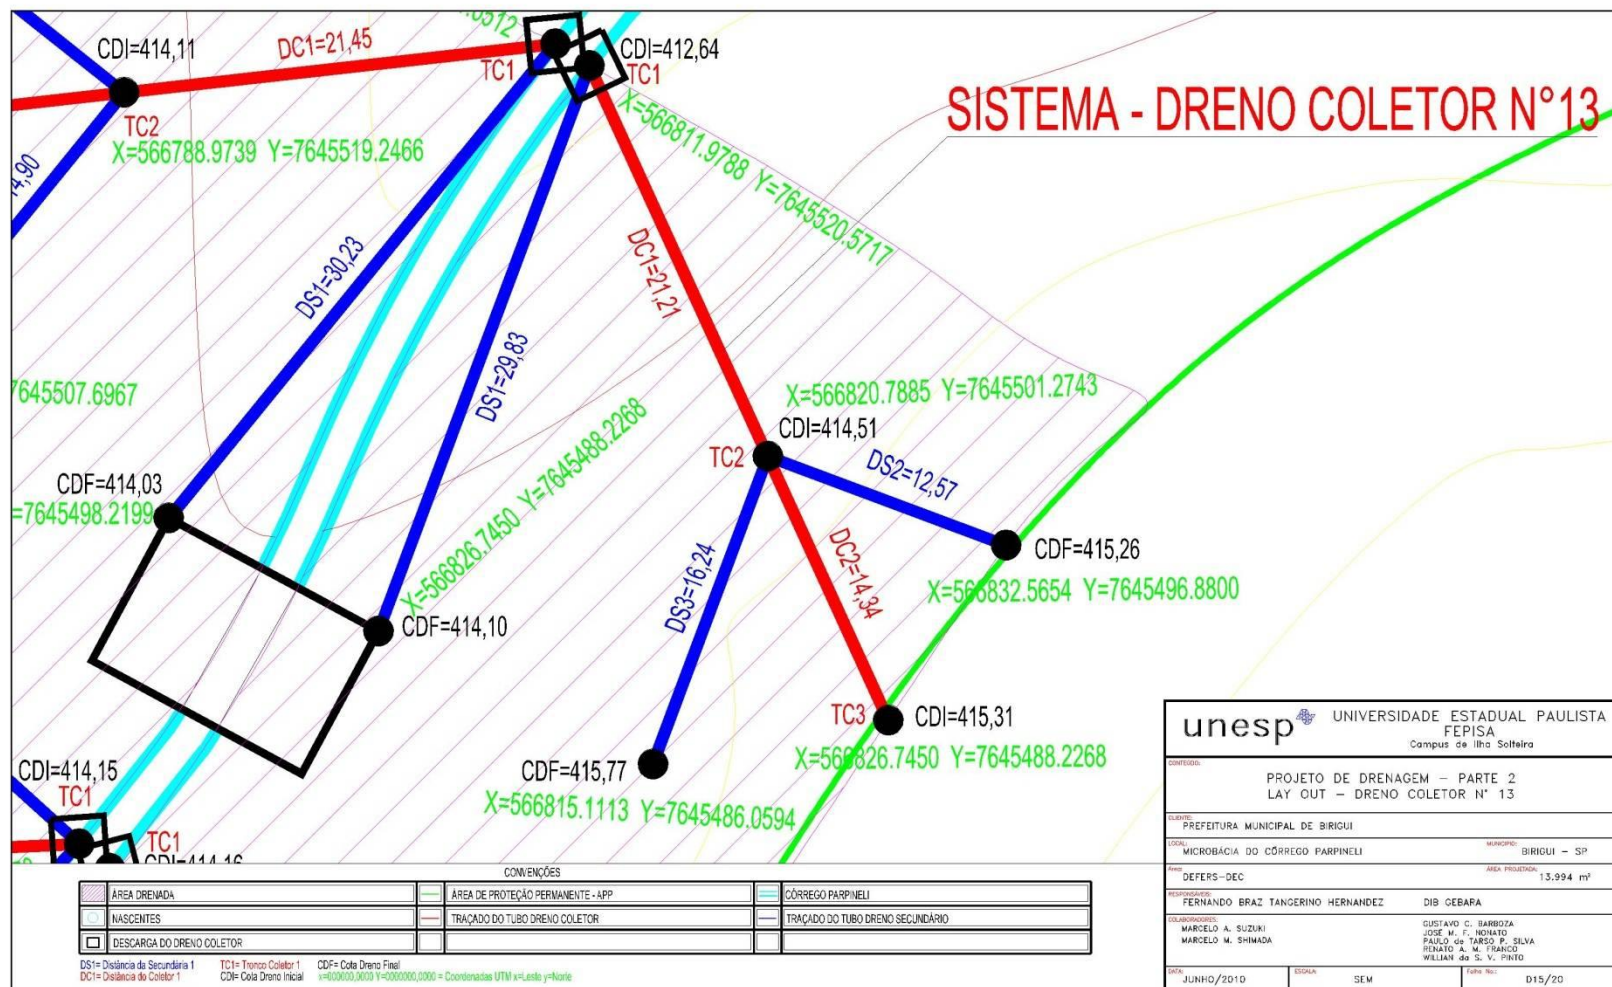
D15/20. Detalhe do Coletor 13 – Parte 2.

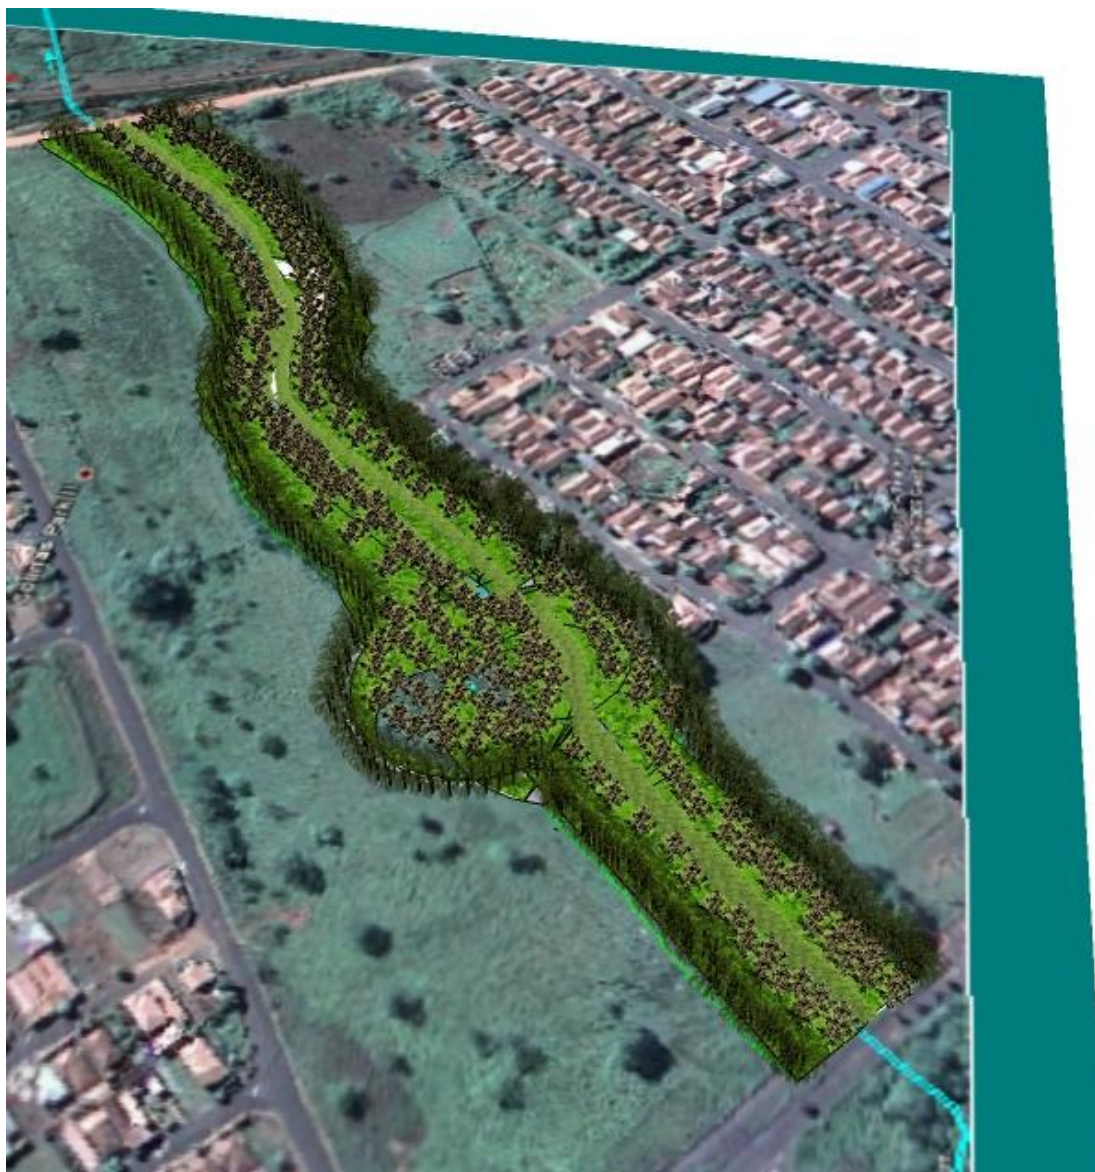
Apresentação 2. Vista 2 da Projeção da Área de Preservação Permanente (APP), Parte 1.

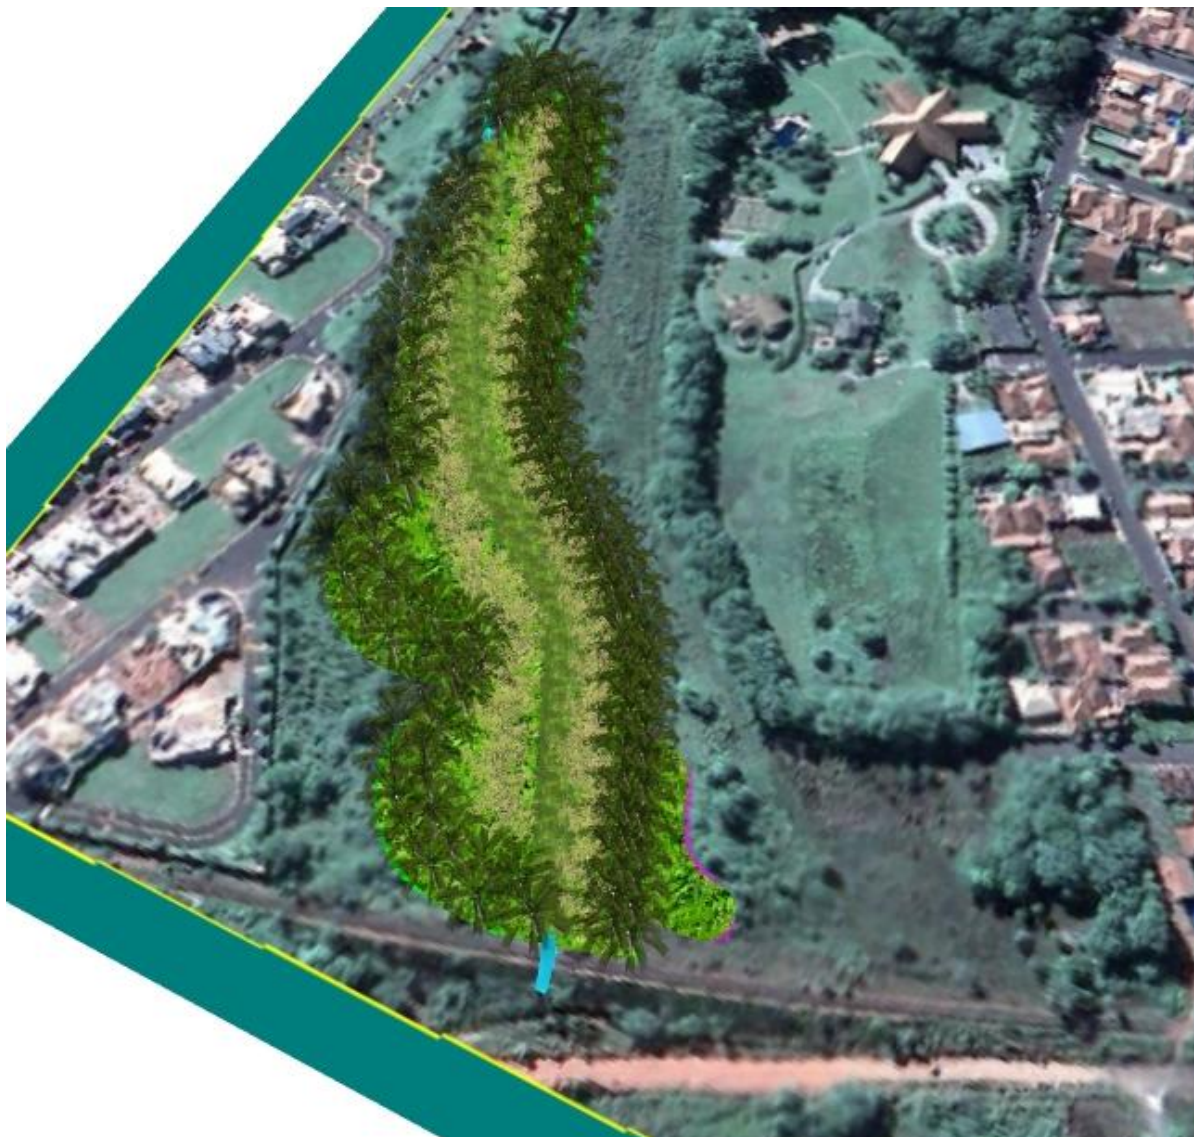
Apresentação 5. Vista 1 da Projeção da Área de Preservação Permanente (APP), Parte 2.

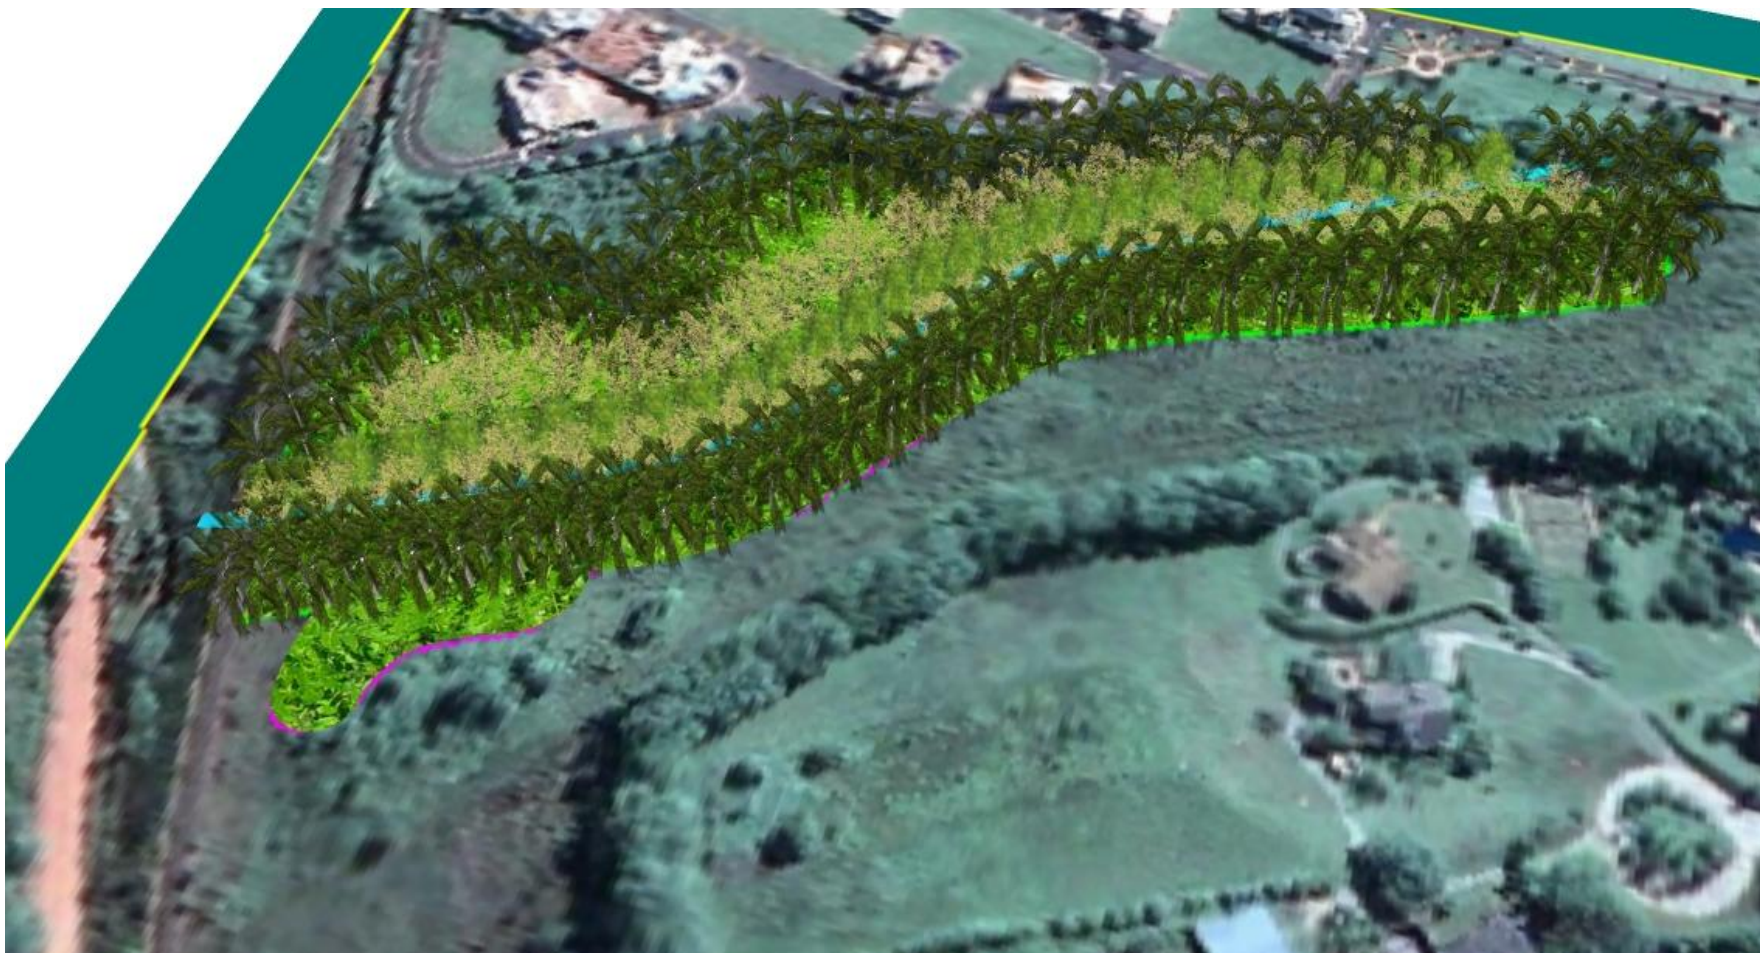
Apresentação 8. Vista 4 da Projeção da Área de Preservação Permanente (APP), Parte 2.
