**RELATÓRIO 2.009**

## UNESP Ilha Solteira

DEFERS - Departamento de Fitossanidade, Engenharia Rural e Solos  
Área de Hidráulica e Irrigação

Relatório Técnico de Monitoramento Hidroagrícola

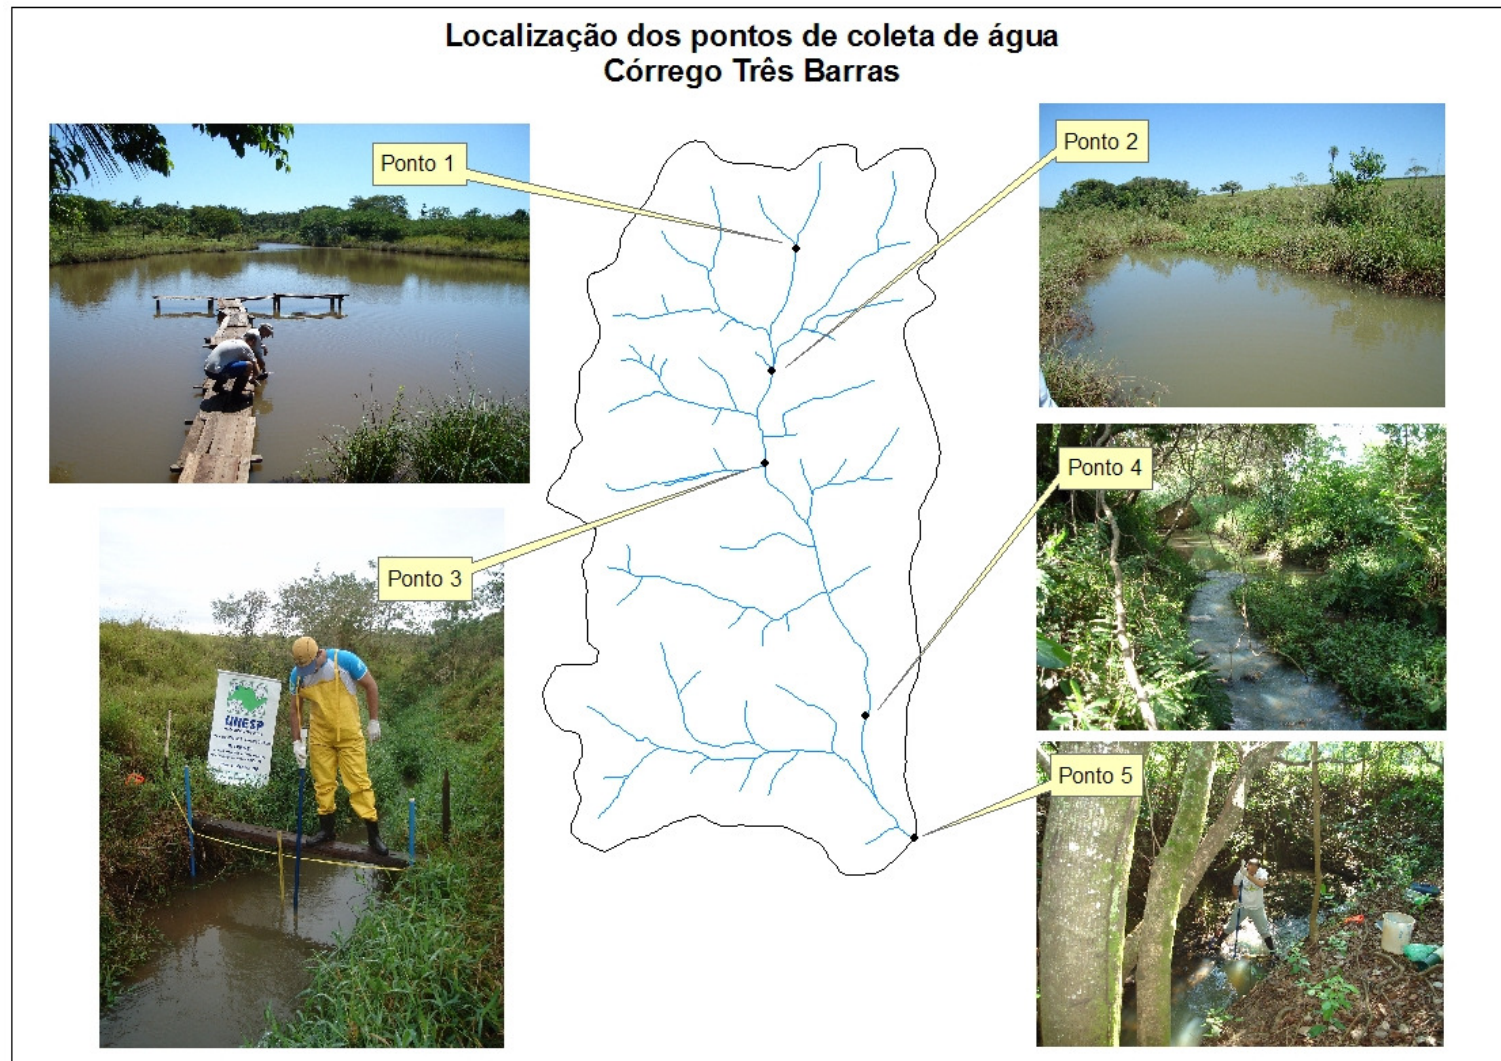
**Figura 4.** Localização espacial dos pontos de coletas do córrego Três Barras - Marinópolis.SP

O ponto 5 próximo a foz da microbacia (distância de 6.610 metros da nascente) com coordenadas geográficas 20°28'21" Sul e 50°48'06" Oeste. Neste ponto observam-se trechos com remanescentes de matas ciliares (Figura 4).

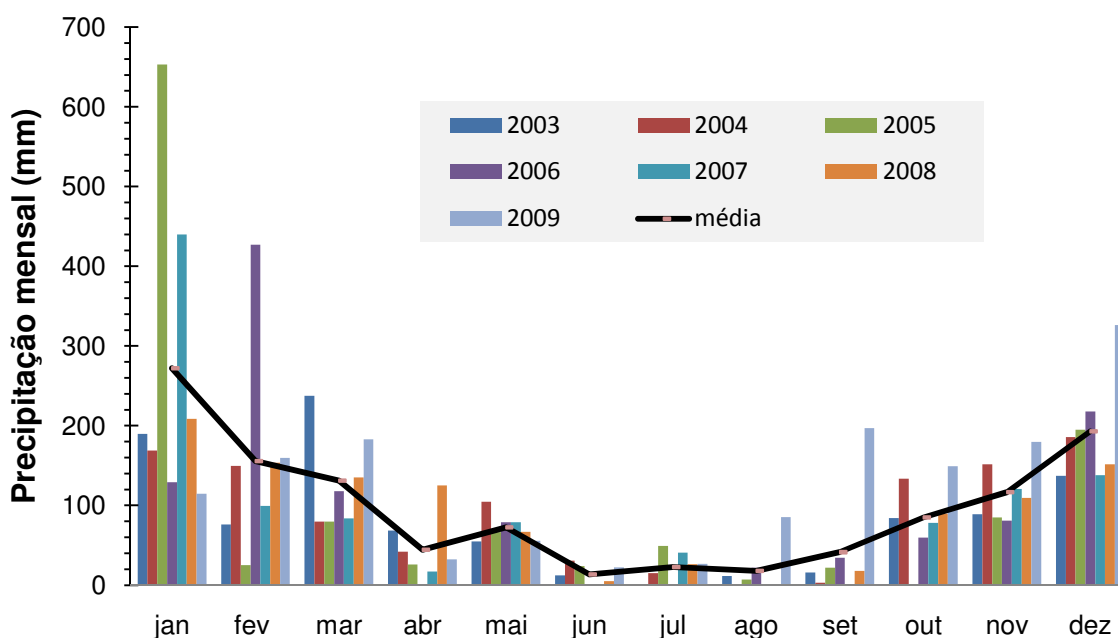
**Figura 5.** Valores de precipitação mensal referentes aos anos de 2003 a 2008 na microbacia do córrego Três Barras.

Os dados climáticos foram obtidos através de um datalogger Campbell ® CR-23X, localizada dentro da microbacia do córrego Três Barras no município de Marinópolis e operada pela Área de Hidráulica e Irrigação UNESP Ilha Solteira<sup>3</sup>.

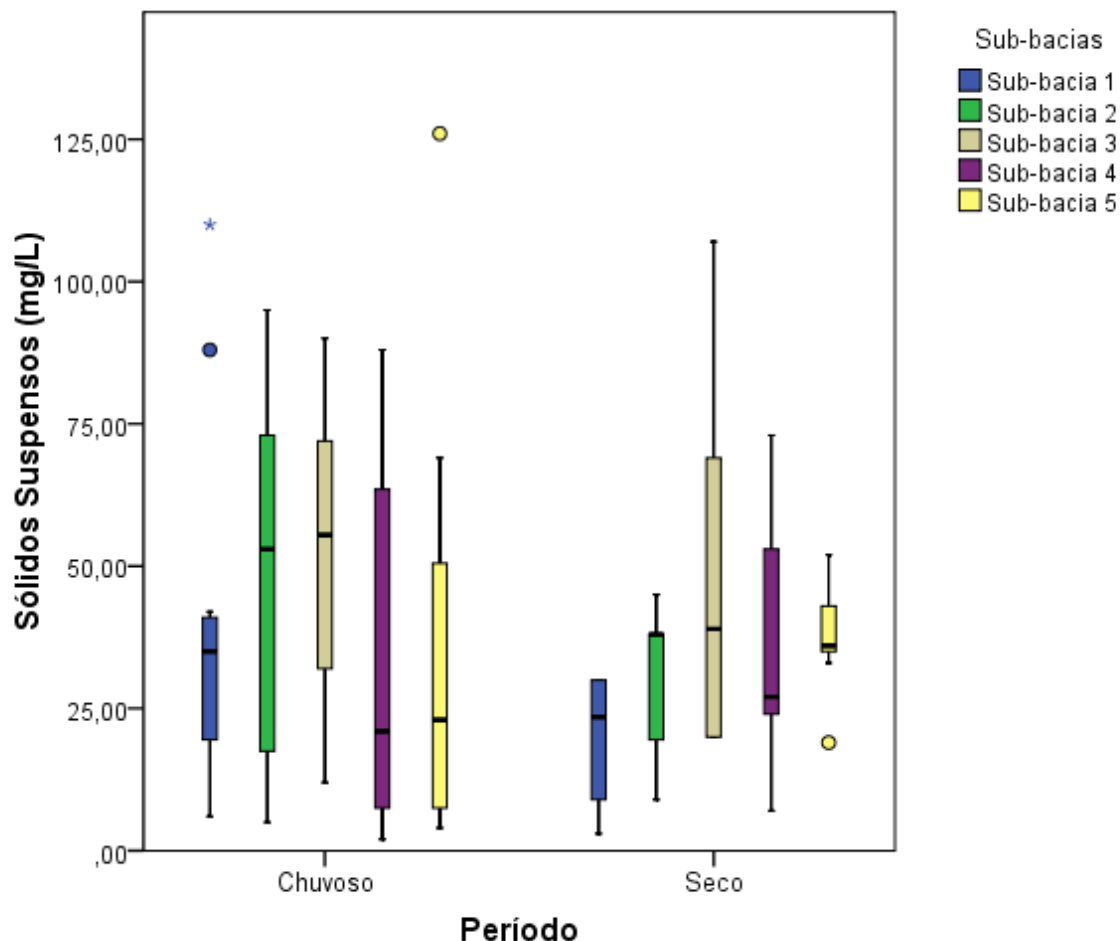
**Figura 8.** Distribuição dos resultados de sólidos suspensos na água entre os períodos seco e chuvoso.

A distribuição espacial e temporal dos valores de sólidos suspensos entre os períodos analisados foram diferentes, sendo maior no período chuvoso. Entretanto o ponto 3 (sub-bacia 3) atinge valores acima de 100 mg/L de sólidos suspensos no período seco, devido principalmente ao lançamento de efluente que contribuem para o aumento de sólidos neste ponto (Figura 8).

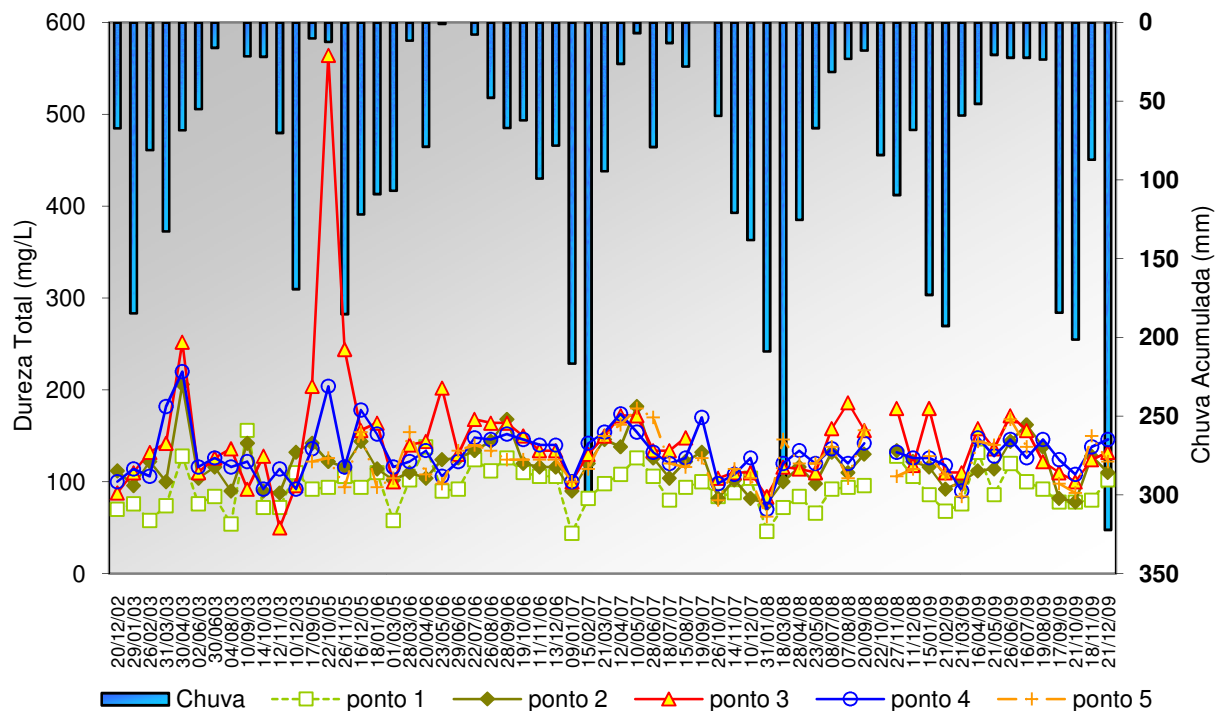
**Figura 17.** Variação espacial e temporal de dureza total no córrego Três Barras.

Na Figura 17 abaixo tem a distribuição espacial e temporal dos valores de dureza total nos pontos avaliados, os maiores valores estão no ponto 3.

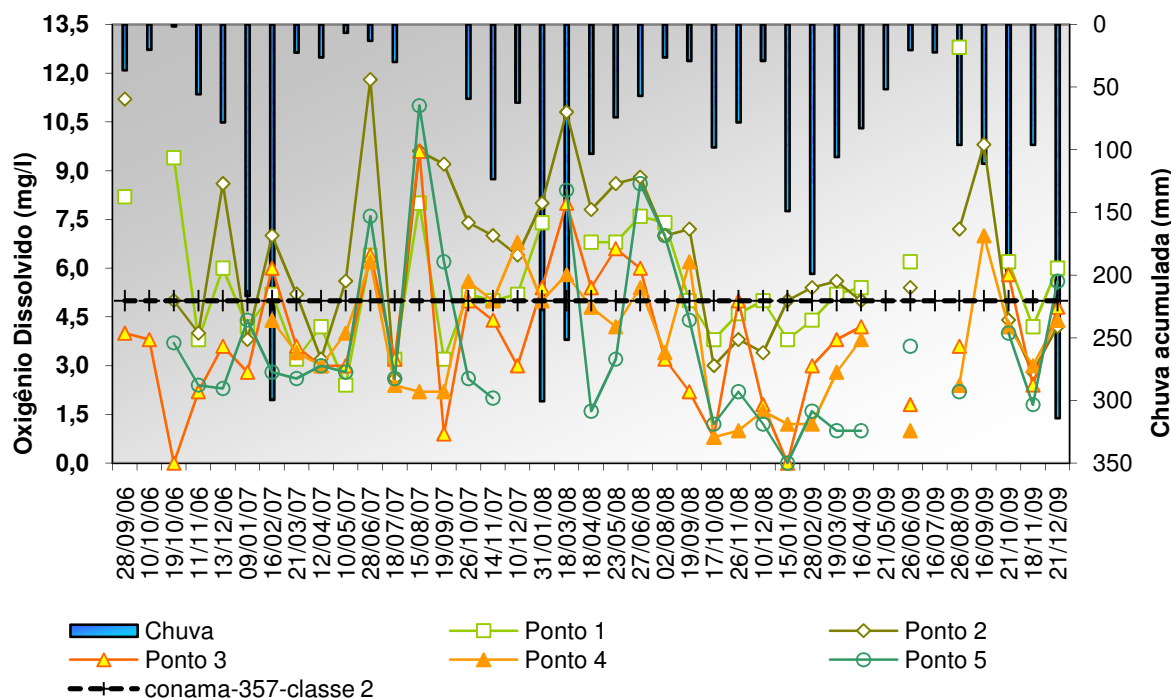
**Figura 27.** Variação espacial e temporal de oxigênio dissolvido no período de 2006 a 2009.

A redução nos valores de oxigênio dissolvido a partir do ponto 3, pode ser ocasionado pelo lançamento de esgoto da Estação de Tratamento da cidade de Aparecida d'Oeste.
