Monitoramento e Planejamento Integrado dos Recursos Hídricos para a Irrigação nas Microbacias dos Córregos Boi, Três Barras e Coqueiro na Bacia Hidrográfica do Rio São José dos Dourados, Estado de São Paulo

UNESP Ilha Solteira

Relatório Técnico de Monitoramento Hidroagrícola

Projeto apoiado Financeiramente pelo FEHIDRO - Fundo Estadual de Recursos Hídricos (CBH-SJD, Contrato 161/2006 - Empreendimento SJD-133).

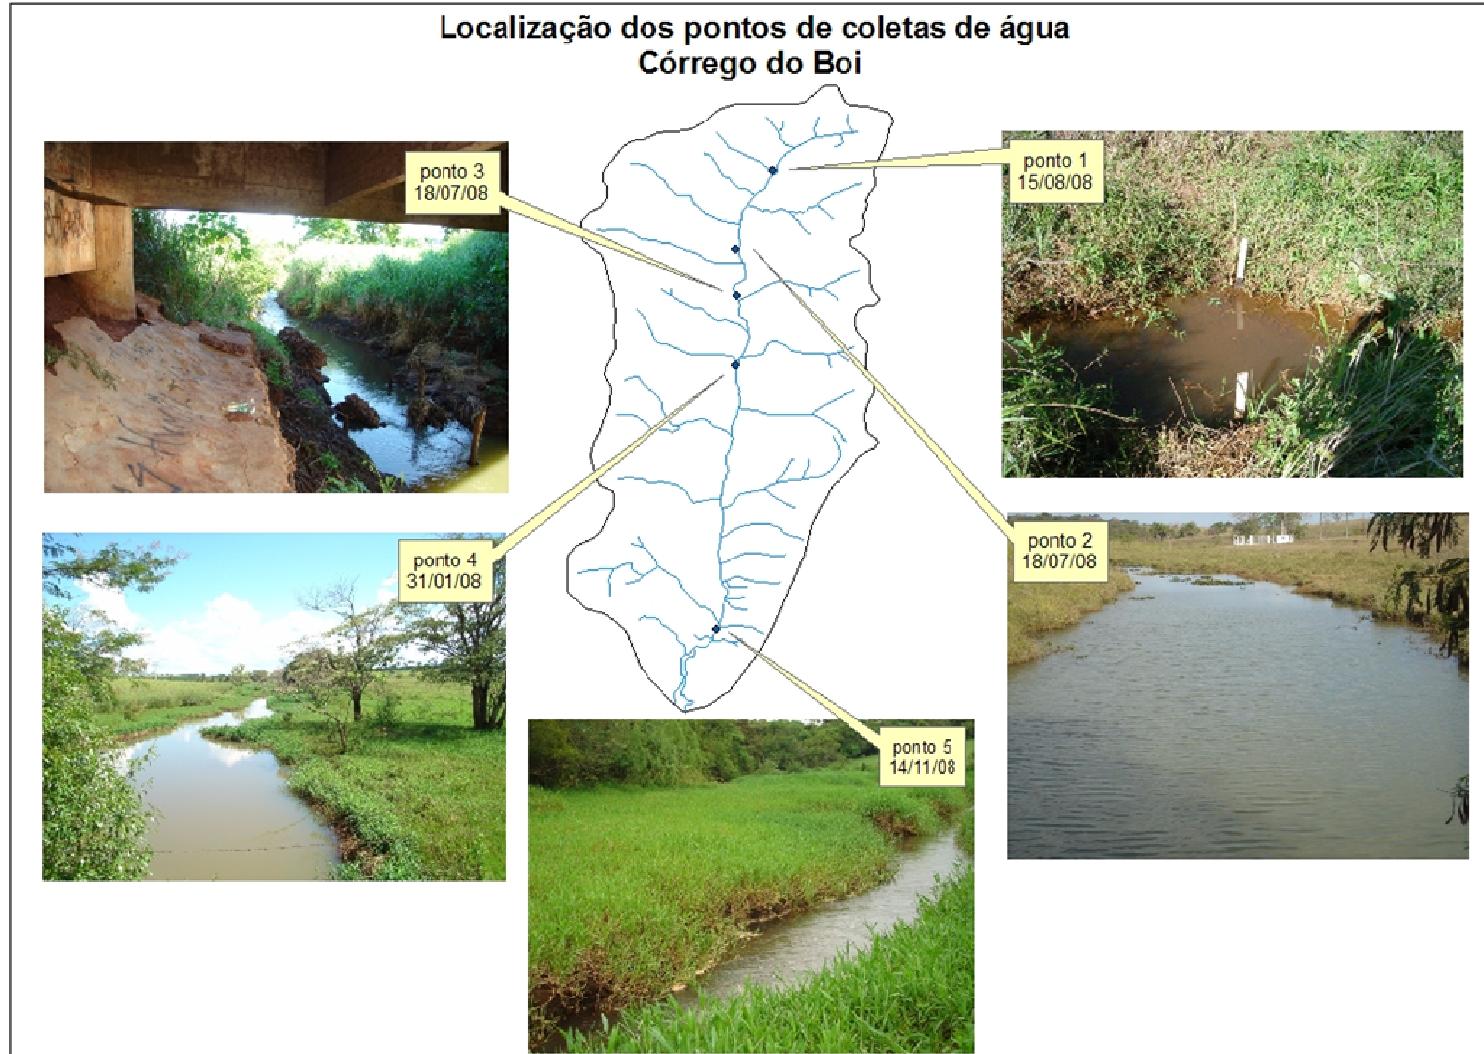
Figura 2. Mapa de localização dos pontos de amostragem - córrego do Boi.

No ponto de coleta três, localizado a jusante da lagoa de tratamento e próximo da rodovia de acesso Dr. Euphly Jalles (SP 563) que liga Aparecida D'oeste a Marinópolis, com coordenadas geográfica de 20°27'16.3" Sul e 50°51'33.2" Oeste (Figura 2). Este trecho com distância de 800 m do ponto 2, recebe o esgoto proveniente da Estação de Tratamento da Sabesp, neste ponto realizam-se a medição de vazão e coleta de água para análise, observando ausência de matas ciliares e predomínio de pastagem degradadas.

O quinto ponto de avaliação localizado próximo a foz do córrego e logo a jusante tem o rio São José dos Dourados, a uma distância de 8000 m do ponto 3, com coordenadas geográficas de 20°28'14.3" Sul e 50°51'31.0" Oeste (Figura 2). Observa-se neste trecho pequeno fragmento de mata na margem esquerda e ausência de mata ciliar na margem direita, pastagens degradadas e nas margens do córrego a presença de macrófitas aquáticas (*Brachiaria subquadripala*). Em períodos de chuva este trecho permanece inundado, com influência do reservatório de Ilha Solteira e não sendo possível realizar a medição de vazão neste período.

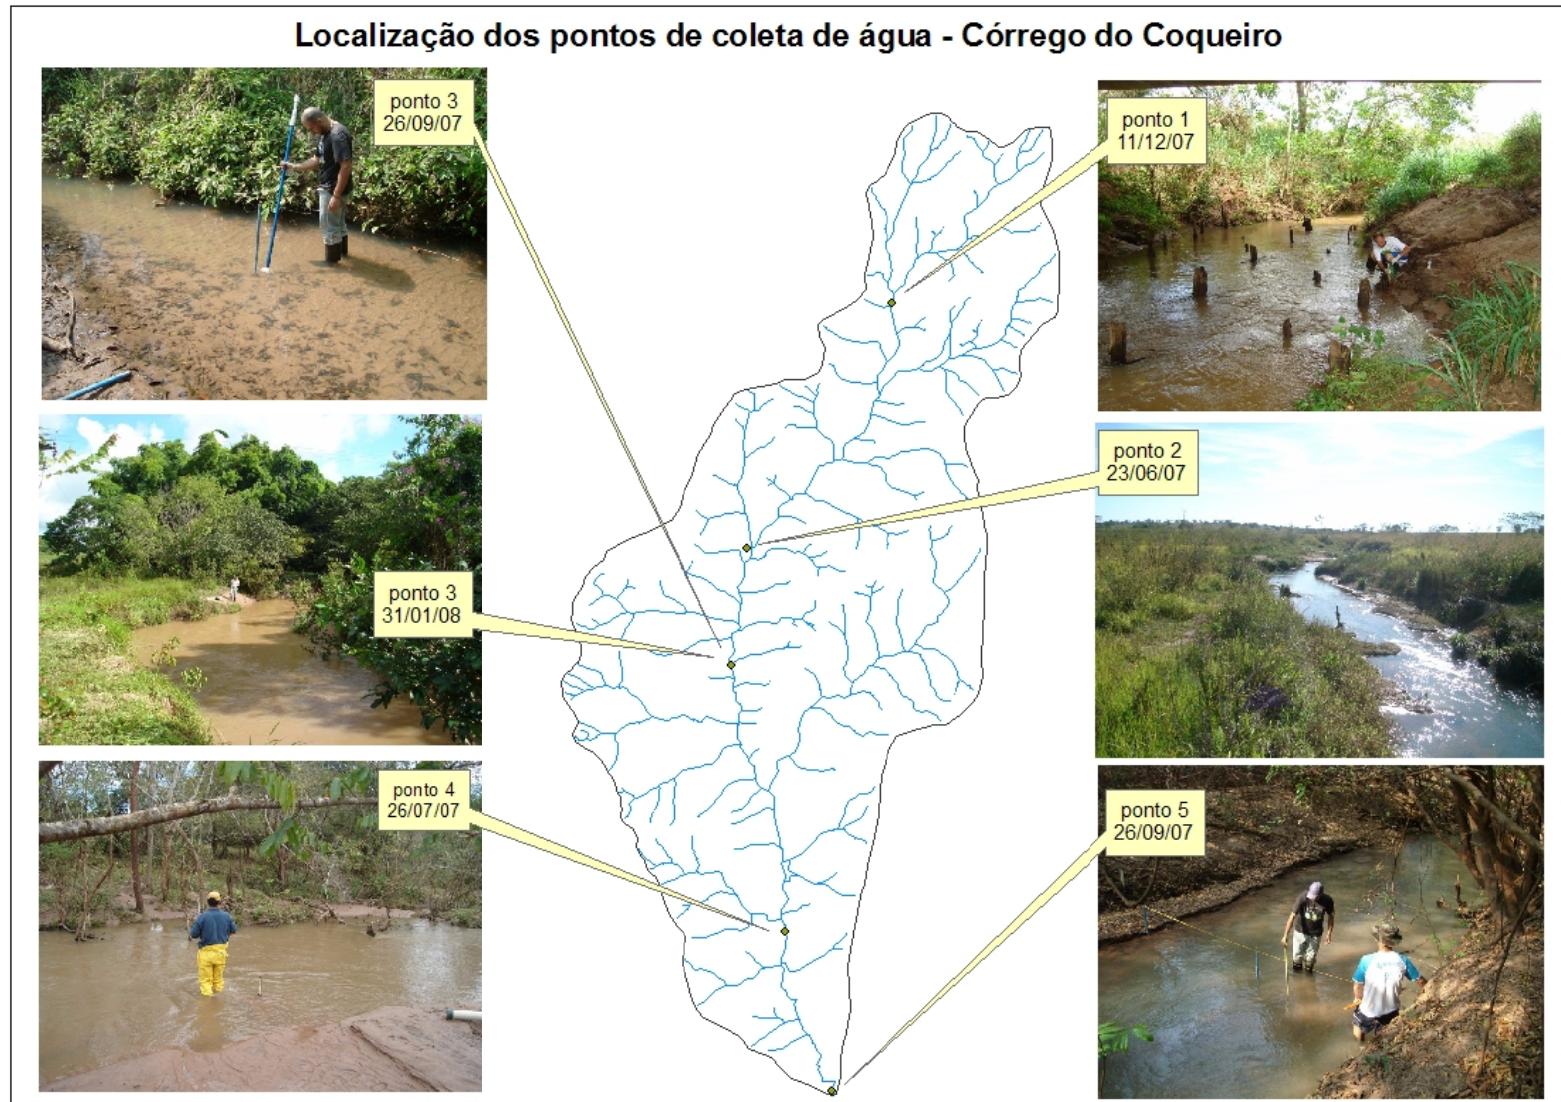
Figura 3. Localização espacial dos pontos de coletas do córrego do Coqueiro.

O ponto de amostragem situa-se próximo da rodovia Dr. Euphly Jalles (SP 563), com coordenadas geográficas de 20°18' 53.7" Sul e 50°38'17.7" Oeste, com distância de 6 km da nascente, localizado no município de Jales. Nesta sub-bacia do ponto 1 observam-se trechos com ausência de matas ciliares, pastagens degradadas e a montante ocupado por pequenas e médias propriedades rurais que utilizam a água superficial para a irrigação e dessedentação animal (Figura 3).

Localizado no município de São Francisco situa-se o ponto 2, na proximidade da estrada rural que da acesso ao trevo de São Francisco, com coordenadas geográficas 20°22'40.4" Sul e 50°40'39.2 Oeste. Com distância de 14,14 km da nascente, com pequenas e grandes propriedades agrícolas. Neste segmento também se observam ausência de matas ciliares e pastagem degradadas (Figura 3).

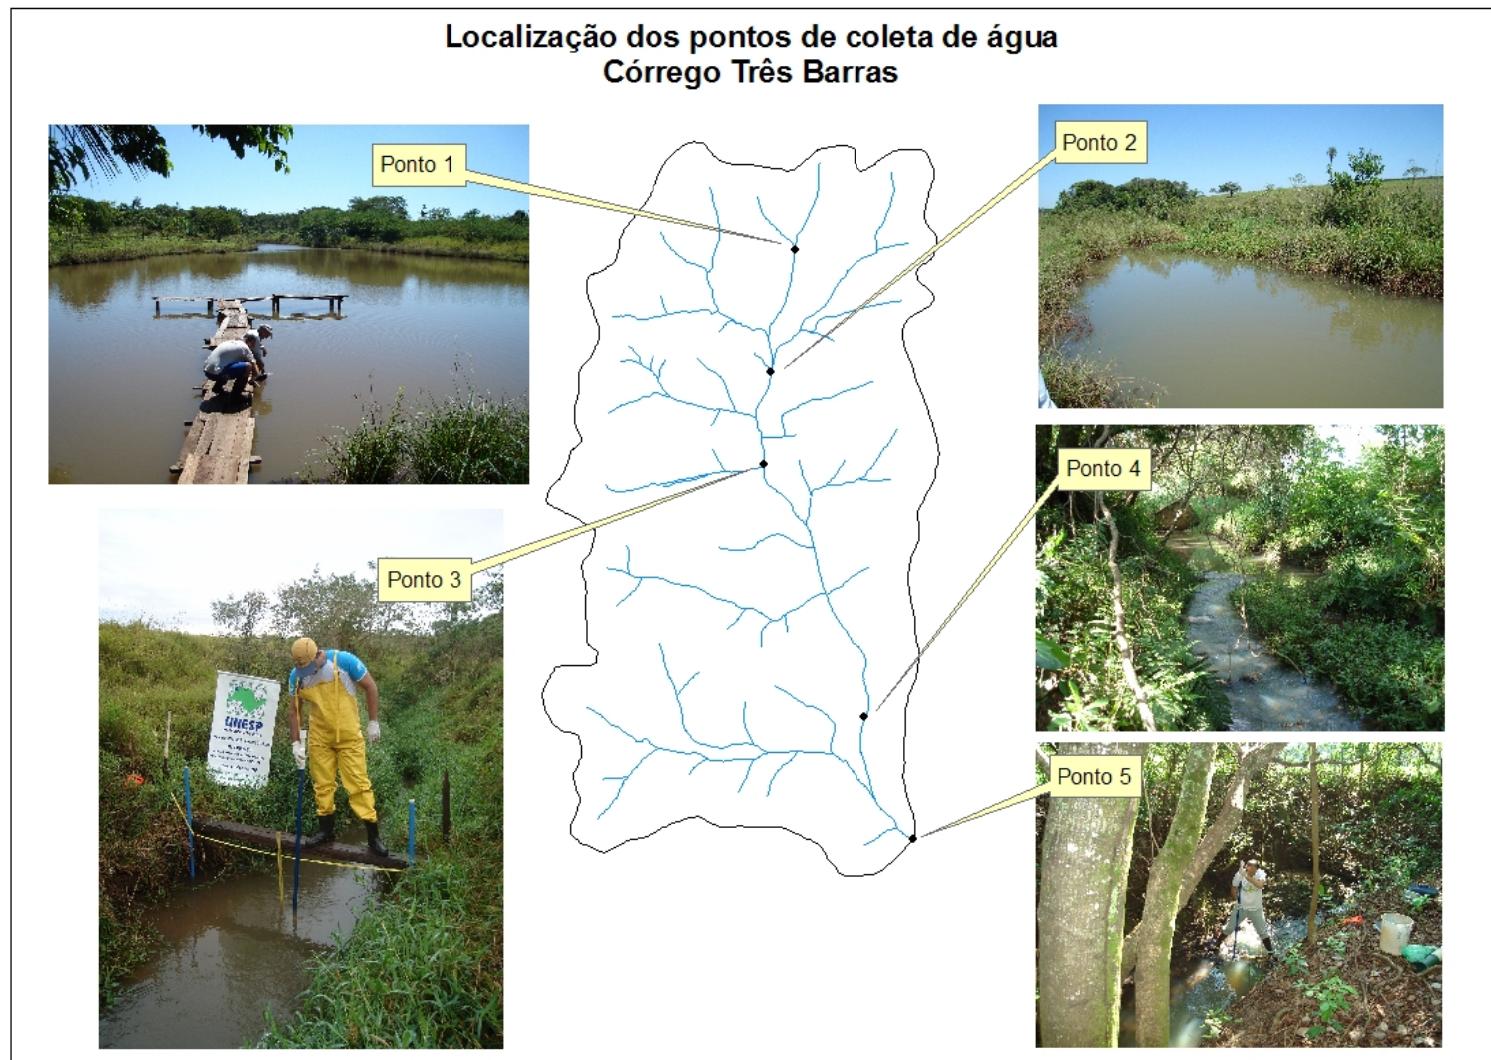
Figura 4. Localização espacial dos pontos de coletas do córrego Três Barras em Marinópolis, SP.

O ponto 5 próximo a foz da microbacia (distância de 6.610 metros da nascente) com coordenadas geográficas 20°28'21" Sul e 50°48'06" Oeste. Neste ponto observam-se trechos com remanescentes de matas ciliares (Figura 4).

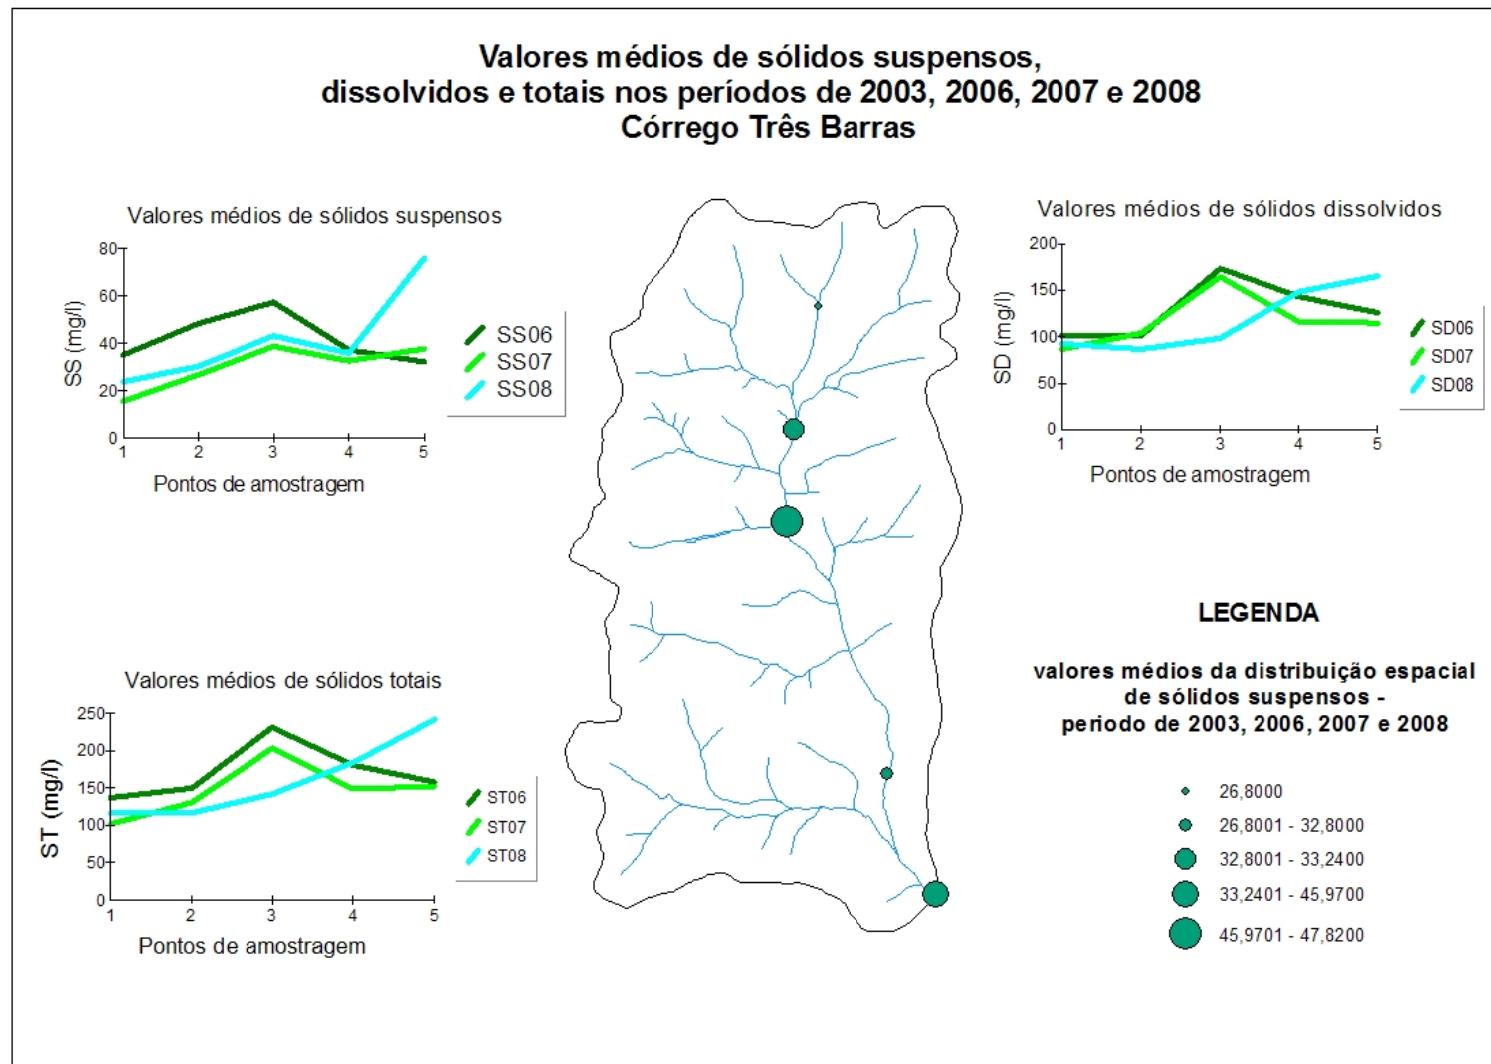
Na Figura 8 estão a distribuição espacial dos valores médios de sólidos suspensos dos períodos de 2003, 2006, 2007 e 2008, sendo o ponto 3 com valores médios entre 45,9 a 47,8 mg/l de sólidos suspensos. No período de 2008 os valores médios de sólidos suspensos e totais no ponto 5 foram superiores aos anos de 2006 e 2007.

Figura 8. Valores médios de sólidos dissolvidos e totais, córrego Três Barras.

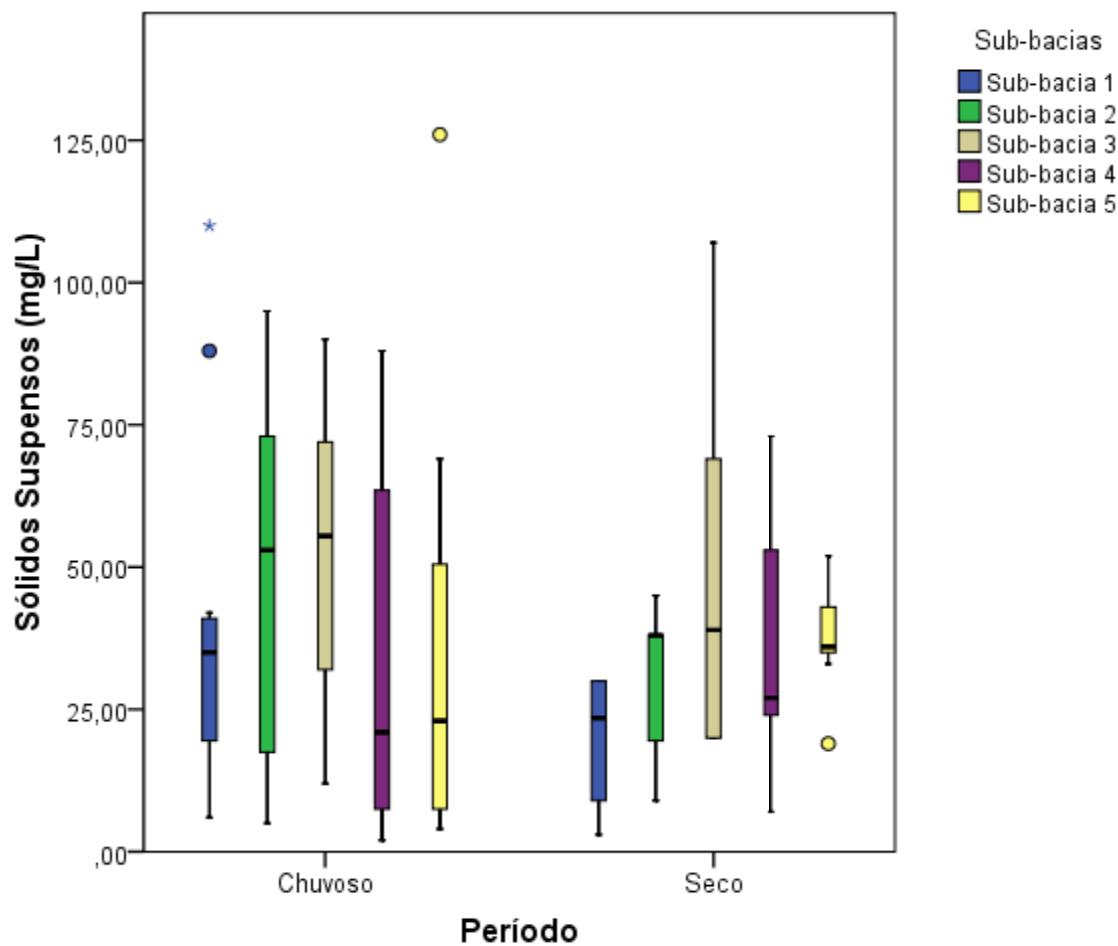
Para avaliar e visualizar o efeito da chuva (vazão) e seca sobre a qualidade da água utilizou-se gráficos “boxplot” onde é possível observar os valores de cada variável distribuídos entre os períodos seco e chuvoso, a mediana com a representação de uma linha espessa, os valores extremos (mínimo e máximo) representados por linhas na vertical e os valores discrepantes ou “outliers” representados por asterisco e círculos (Figura 9). Os gráficos foram elaborados no software SSPS 11.7 for Windows.

Figura 9. Distribuição dos resultados de sólidos suspensos na água entre os períodos seco e chuvoso no córrego Três Barras.

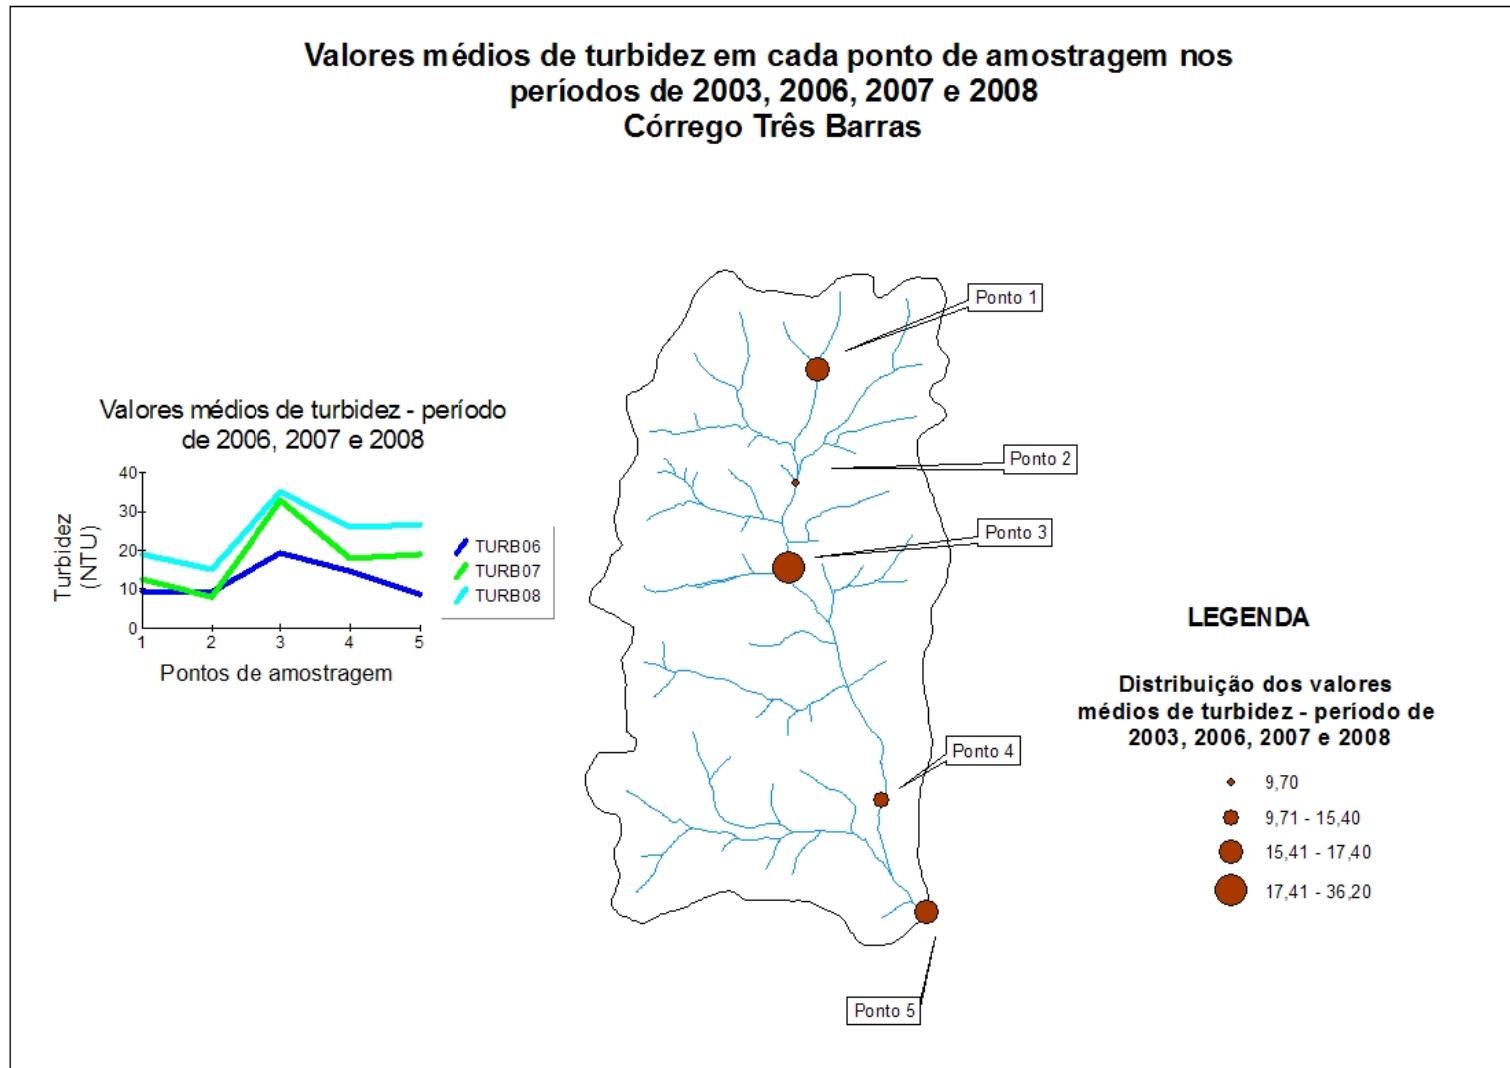
Figura 10. Valores médios de turbidez, córrego Três Barras

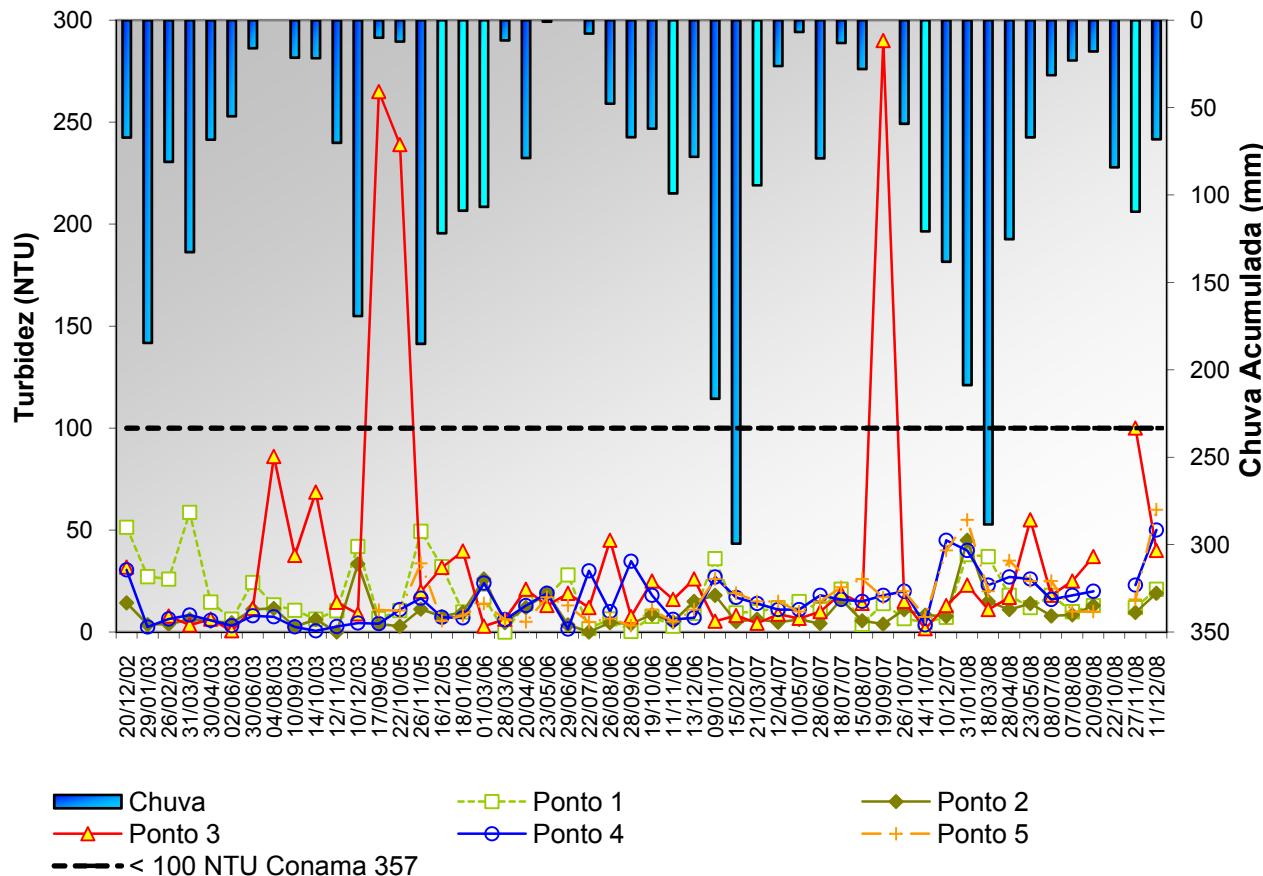
O máximo valor de turbidez foi de 219 NTU no ponto 3, na coleta do dia 19 de setembro de 2007, valor superior ao permitido que estabelece limite de 100 NTU, de acordo com a resolução do CONAMA nº 357/2005, Classe 2 (Figura 11).

Figura 11. Variação espacial e temporal de turbidez no córrego Três Barras.

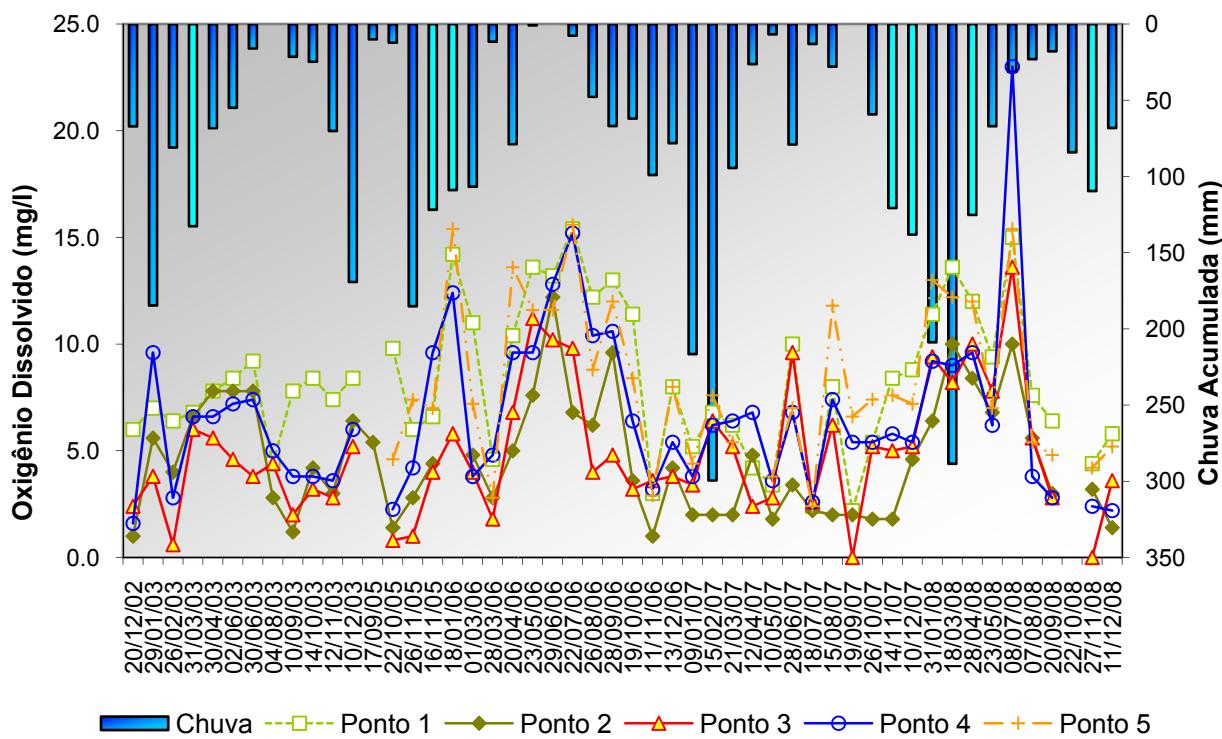
Na coleta de setembro de 2007, o oxigênio dissolvido chegou a depleção, atingiu valor de 0 mg/L no ponto 3, provavelmente devido a redução da vazão e a diminuição do efeito de diluição de córrego.

Figura 13. Variação espacial e temporal de oxigênio dissolvido no córrego Três Barras.

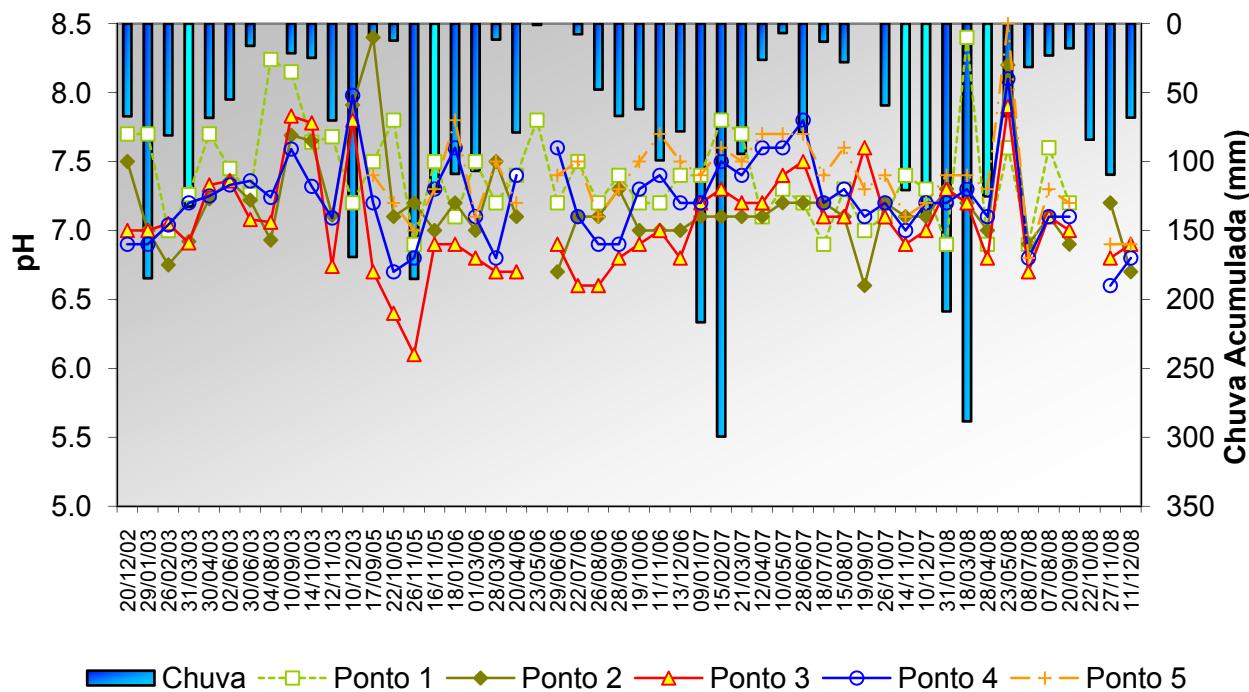
Os mínimos valores de pH foram nos pontos 2 e 3, 6,74 e 6,75 respectivamente, sendo o máximo valor de 8,5 no ponto 4 (Figura 14). Os valores médios de pH no período de 2003, 2006, 2007 e 2008 estão entre 6,5 a 7,5, o ponto 3 atingiu média abaixo de 7,0 no ano de 2006. A resolução CONAMA de Nº 357/2005 determina os valores de pH entre 6 e 9 para as Classe 1 e 2 (Figura 15).

Figura 14. Variação espacial e temporal de pH no córrego Três Barras.

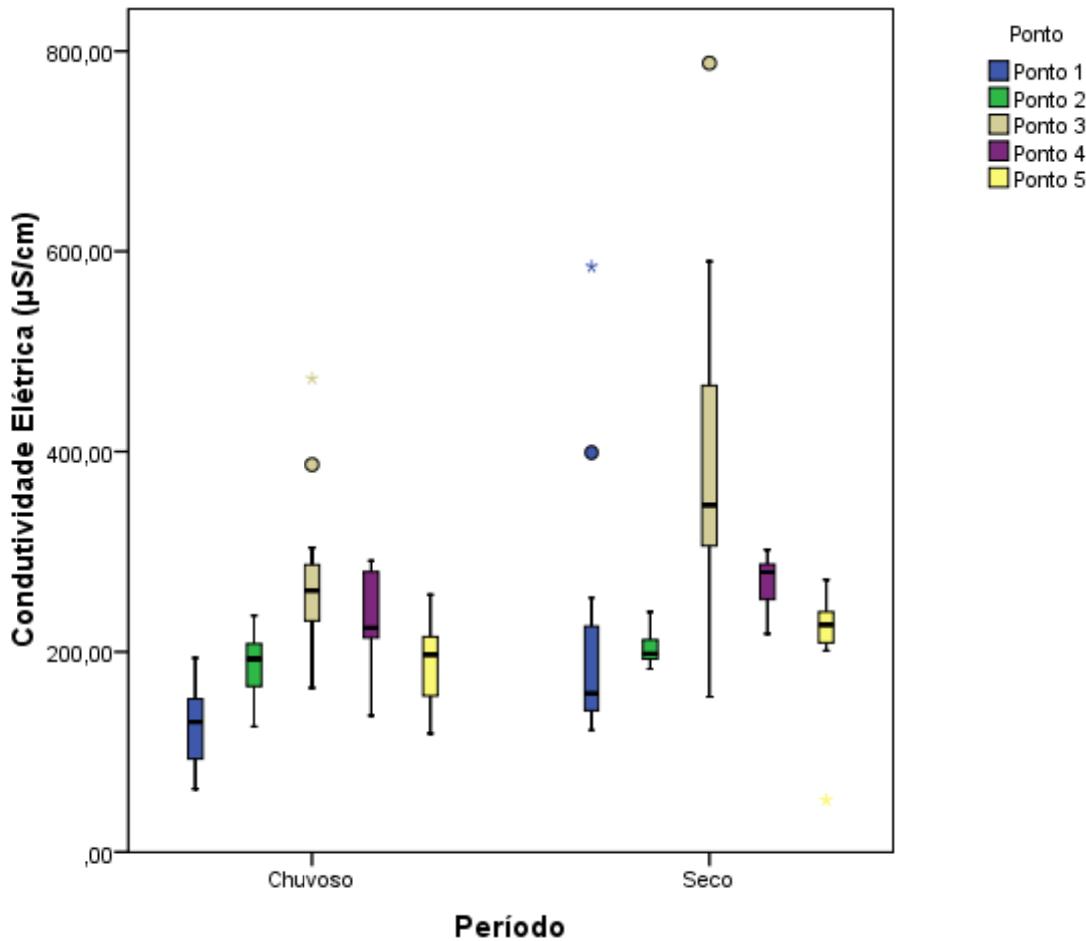
Na Figura 16 estão os valores de condutividade elétrica distribuídos entre o período seco e chuvoso, os maiores valores ocorrerão no período seco. Os maiores valores de condutividade elétrica estão no ponto 3, possivelmente, devido ao lançamento pontual de esgoto a montante deste ponto.

Figura 16. Distribuição dos valores entre os períodos seco e chuvoso.

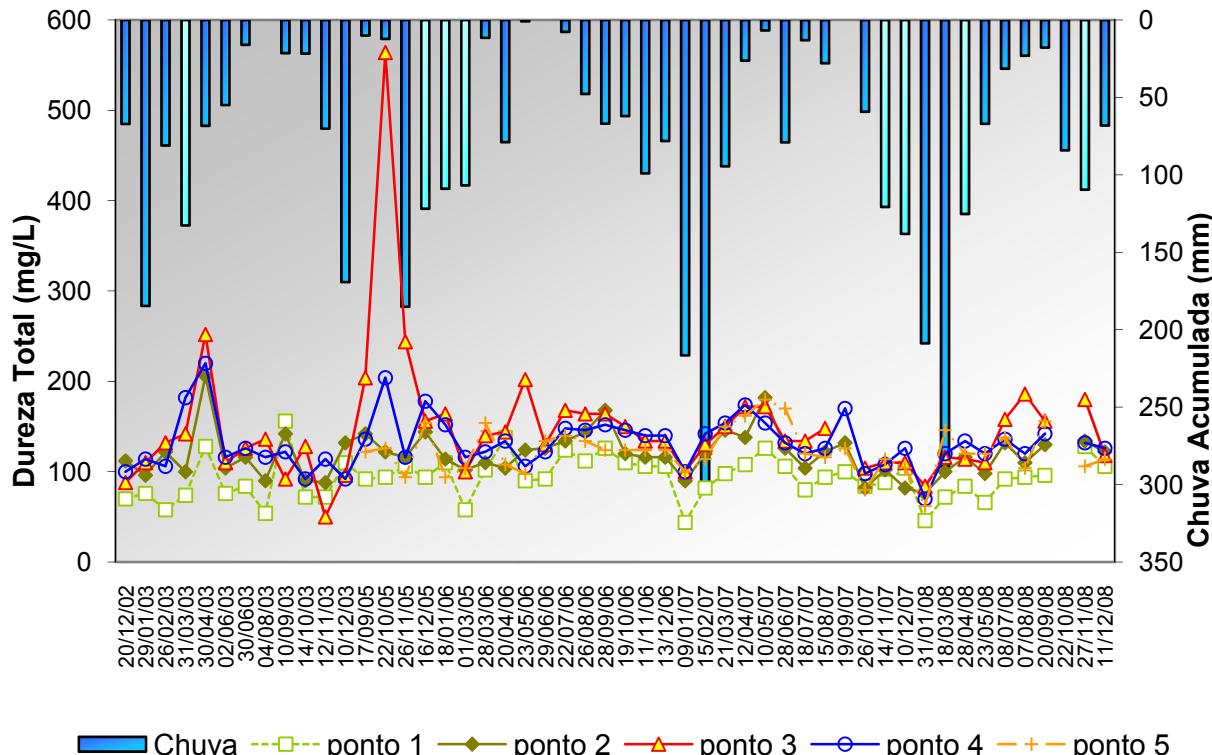
Na Figura 18 abaixo tem a distribuição espacial e temporal dos valores de dureza total nos pontos avaliados, os maiores valores estão no ponto 3.

Figura 18. Variação espacial e temporal de dureza total no córrego Três Barras.

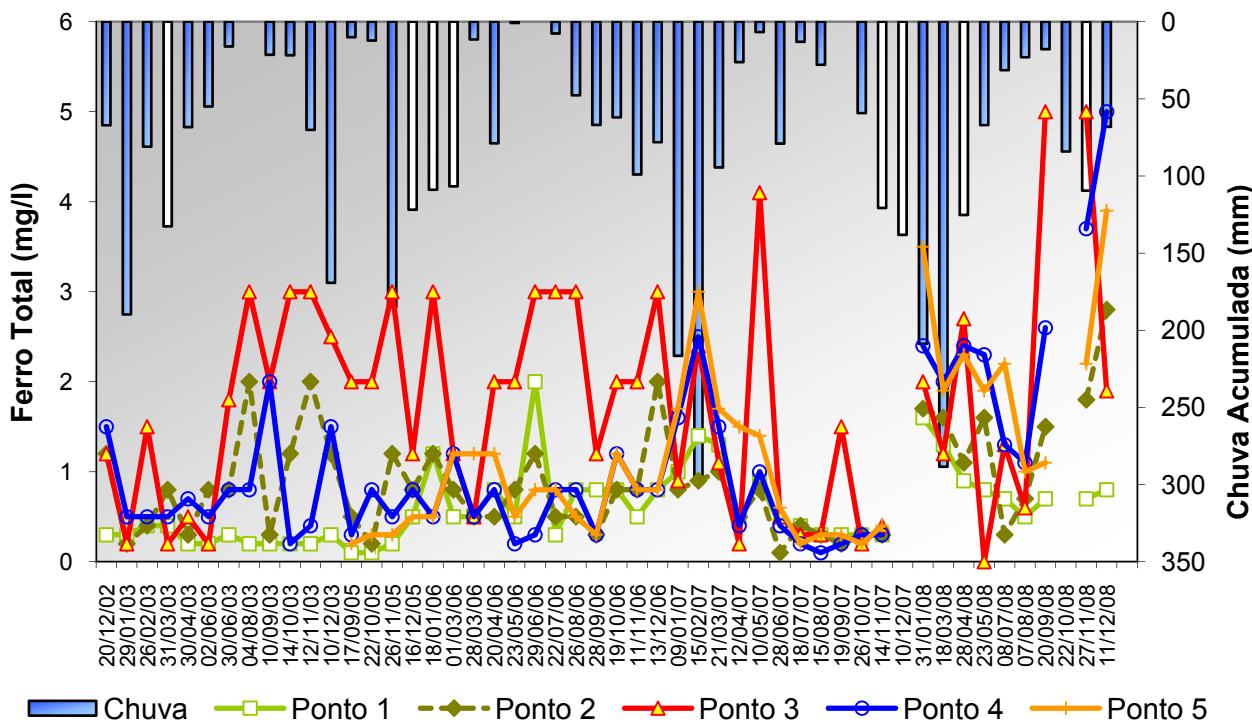
No ponto 3 apresenta os maiores valores de ferro total na avaliação de 2003, 2005 (setembro, outubro, novembro e dezembro), 2006, 2007 e 2008 (Figura 20). Os pontos 4 e 5, também apresentam altas concentrações de ferro total, provavelmente devido a influência da estação de tratamento de esgoto.

Figura 20. Variação espacial e temporal de ferro total no córrego Três Barras.

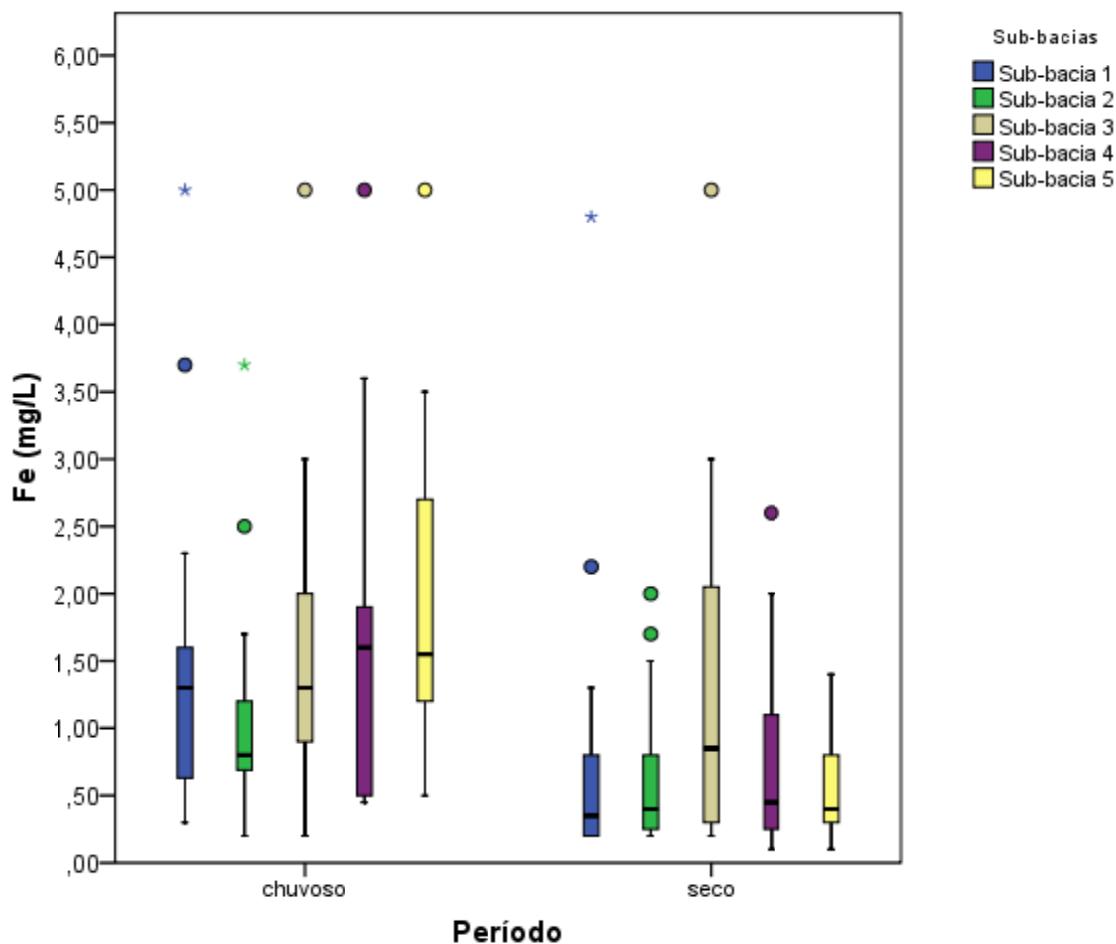
Os valores de ferro foram maiores no período chuvoso e os menores ocorreram no período seco (Figura 22).

Figura 22. Distribuição dos valores de ferro total entre os períodos seco e chuvoso.

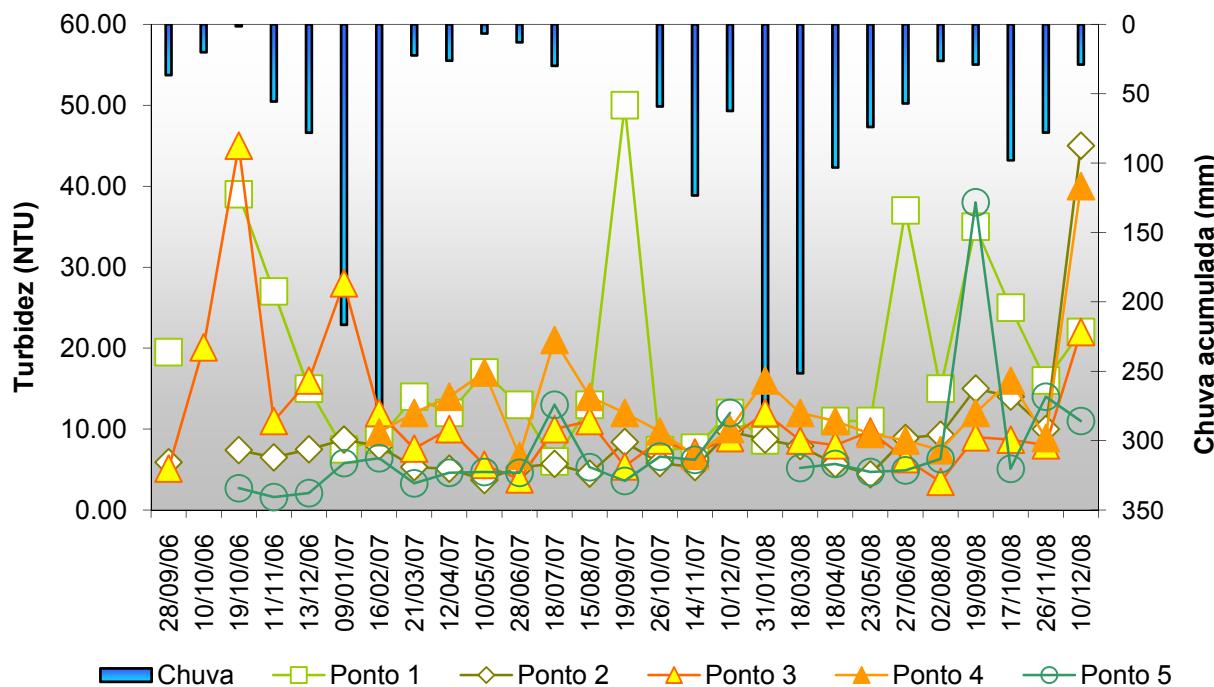
O maior valor (50,0 NTU) de turbidez ocorreu na coleta do dia 19/09/2007 no ponto 1, neste local de amostragem sofre influência das atividades agrícolas, que adotam práticas inadequadas de manejo de solo e trecho ausente de mata ciliar (Figura 27).

Figura 27. Variação espacial e temporal de turbidez no córrego do Boi.

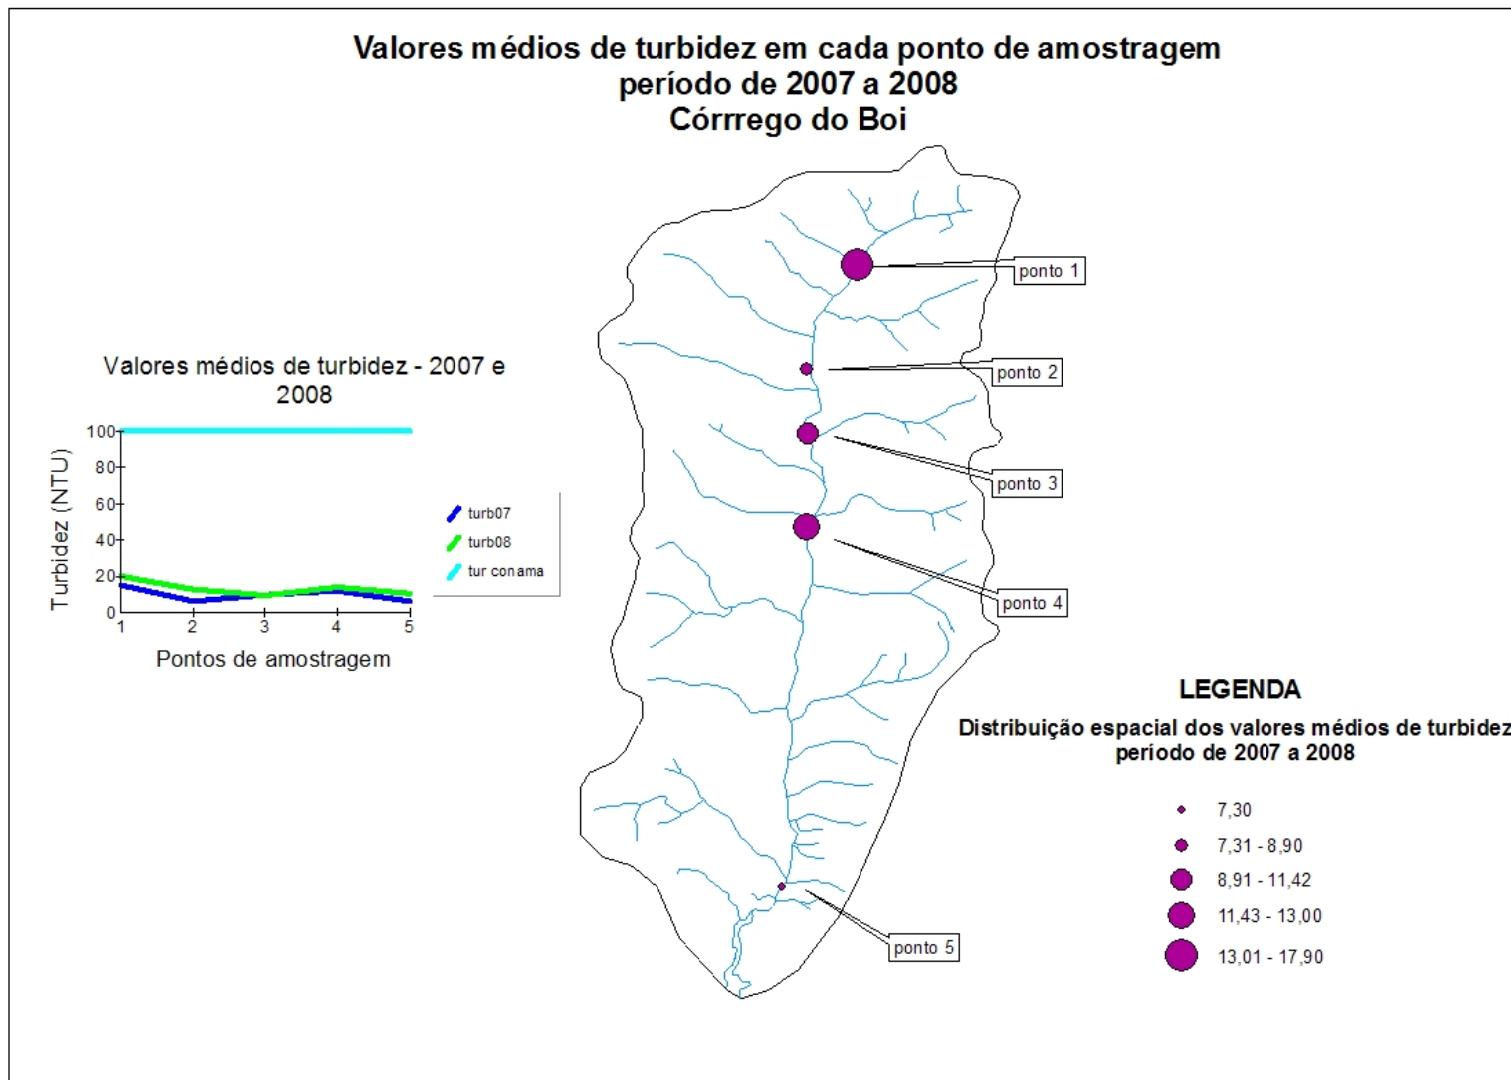
Os valores médios de turbidez do córrego do Boi estão abaixo do permitido, de acordo com a Resolução CONAMA N° 357/2005 de determina 100 NTU. O ponto 1 apresentou média de 17,98 NTU entre os anos de 2006 a 2008 (Figura 28).

Figura 28. Distribuição dos valores médios de turbidez no córrego do Boi.

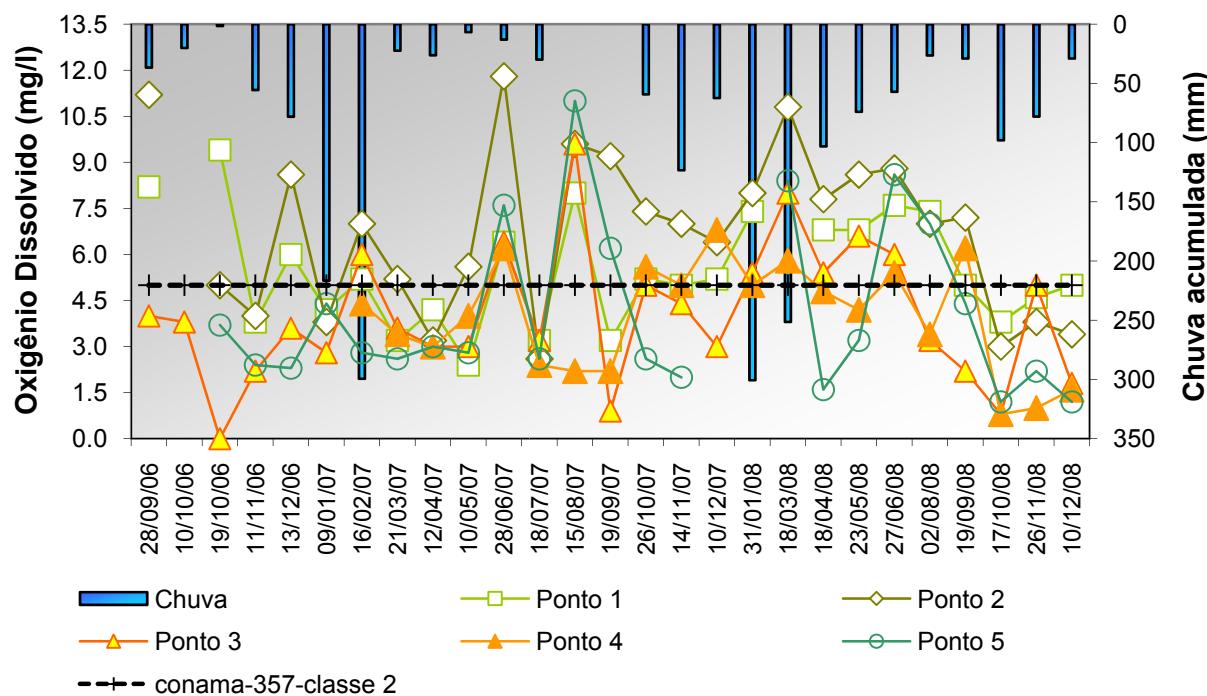
A redução nos valores de oxigênio dissolvido a partir do ponto 3, pode ser ocasionada pelo lançamento de esgoto da Estação de Tratamento da cidade de Aparecida d'Oeste.

Figura 29. Variação espacial e temporal de oxigênio dissolvido no período de 2006 a 2008.

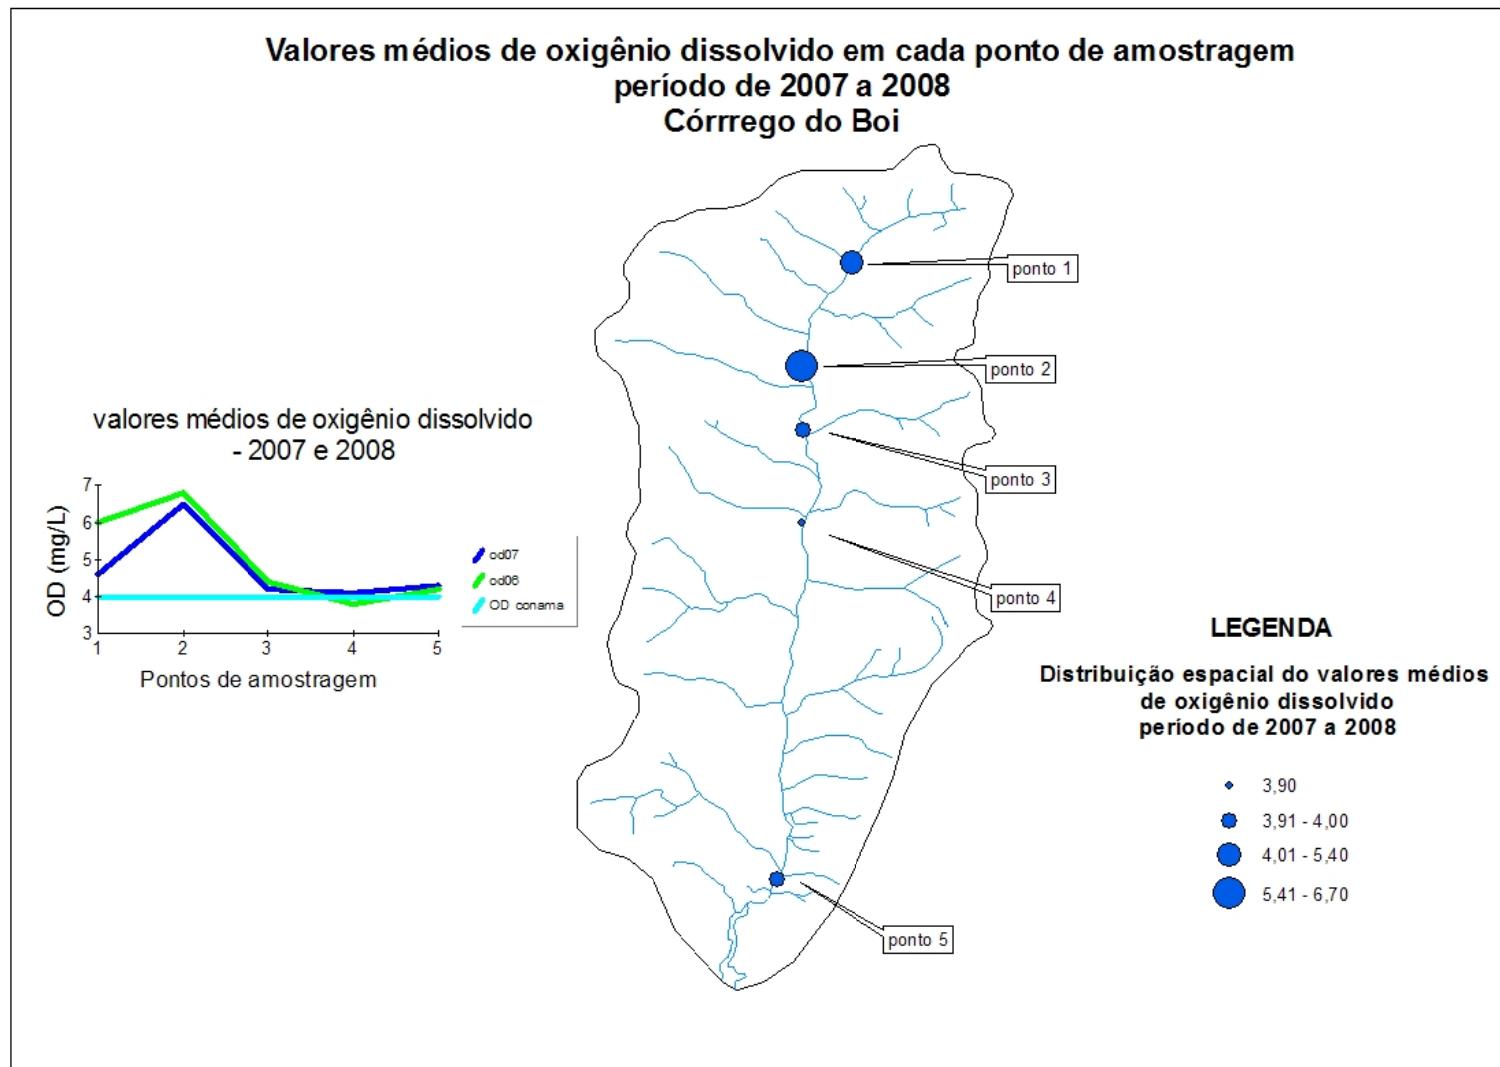
Nas médias de 2007 e 2008 foram maiores no ponto 1 e 2 e redução na concentração de oxigênio dissolvido nos pontos 3, 4 e 5 (Figura 30). O ponto 2 foi onde apresentou as maiores médias de oxigênio dissolvido, com valor entre 5,41 a 6,70 mg/l.

Figura 30. Distribuição dos valores de oxigênio dissolvido no córrego do coqueiro.
