Monitoramento e Planejamento Integrado dos Recursos Hídricos para a Irrigação nas Microbacias dos Córregos Boi, Três Barras e Coqueiro na Bacia Hidrográfica do Rio São José dos Dourados, Estado de São Paulo

UNESP Ilha Solteira

Relatório Técnico de Monitoramento Hidroagrícola

Projeto apoiado Financeiramente pelo FEHIDRO - Fundo Estadual de Recursos Hídricos (CBH-SJD, Contrato 161/2006 - Empreendimento SJD-133).

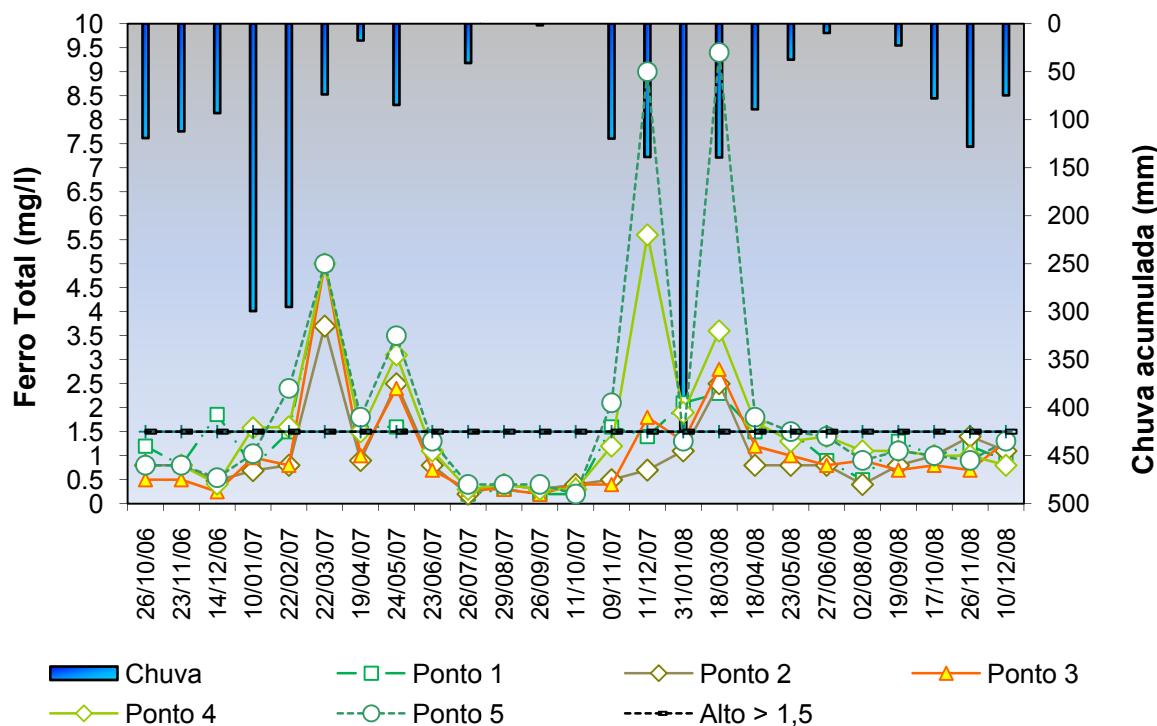
O valor máximo de ferro total ocorreu no ponto 5, com 9,0 mg/L em dezembro de 2007 e 9,4 mg/L em março de 2008, para a irrigação valores acima de 1,5 mg/L de ferro total apresenta dano a operação aos sistema de microaspersão e gotejamento.

Figura 57. Variação espacial e temporal de ferro total no córrego do Coqueiro.

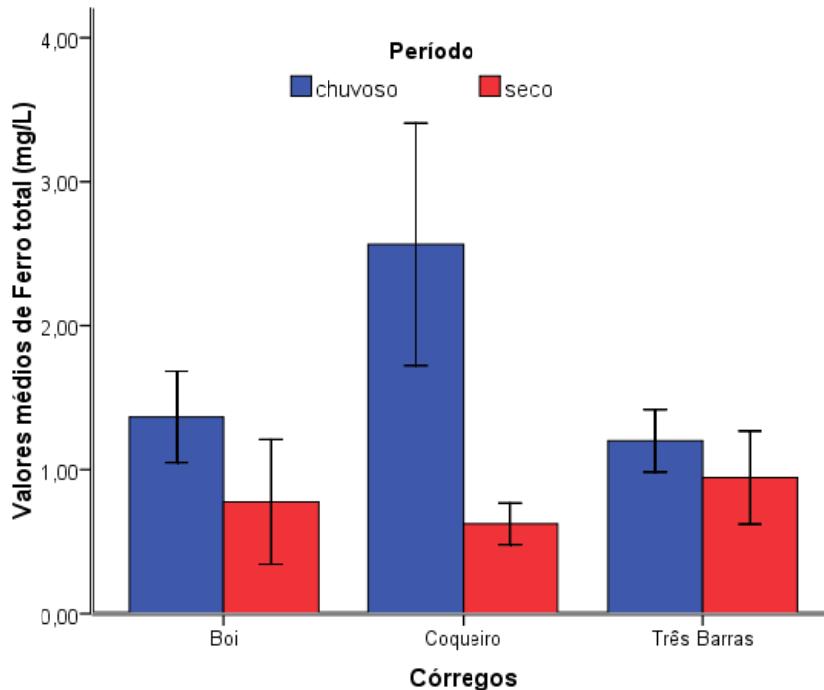
As concentrações de ferro total foram significativos em relação ao período seco e chuvoso na microbacia do Coqueiro, corroborando os dados de turbidez que indicam um grande transporte de sedimentos. Nas microbacias do Boi e Três Barras não houve diferença significativa entre os períodos seco e chuvoso. Comparando os valores de ferro total no período chuvoso entre as microbacia do Coqueiro, Três Barras e Boi observaram-se valores significativos de ferro total (Figura 71).

Figura 71. Valores médios de ferro nas microbacias do Boi, Coqueiro e Três Barras.

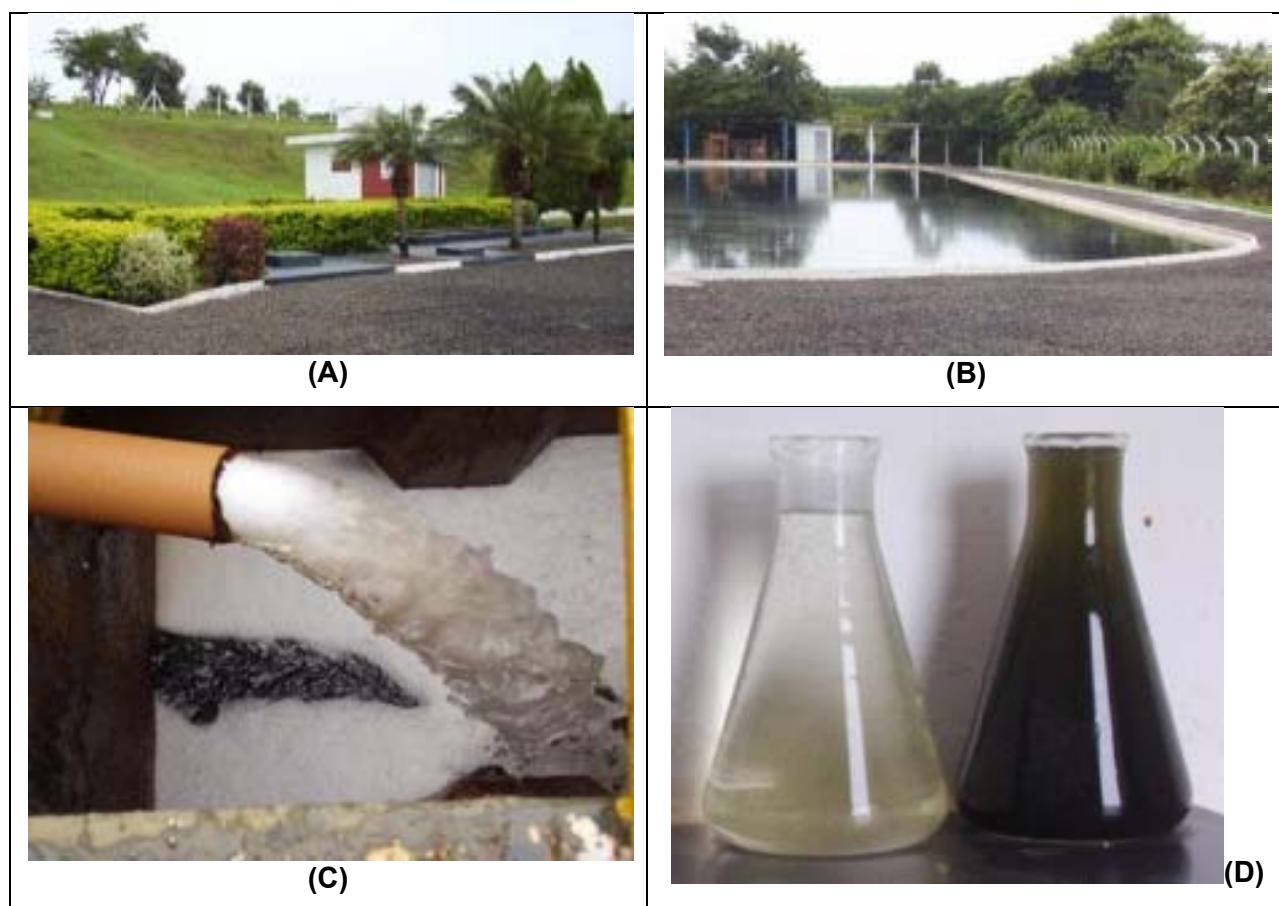
Figura 80. (A) Entrada da ETE de Marinópolis; (B) Lagoa de tratamento do esgoto; (C) Lançamento do efluente; (D) Esgoto na entrada da ETE e efluente ao ser lançado no córrego Três Barras no dia 08 de agosto de 2008. Fonte: SABESP - Gerência Regional Jales.

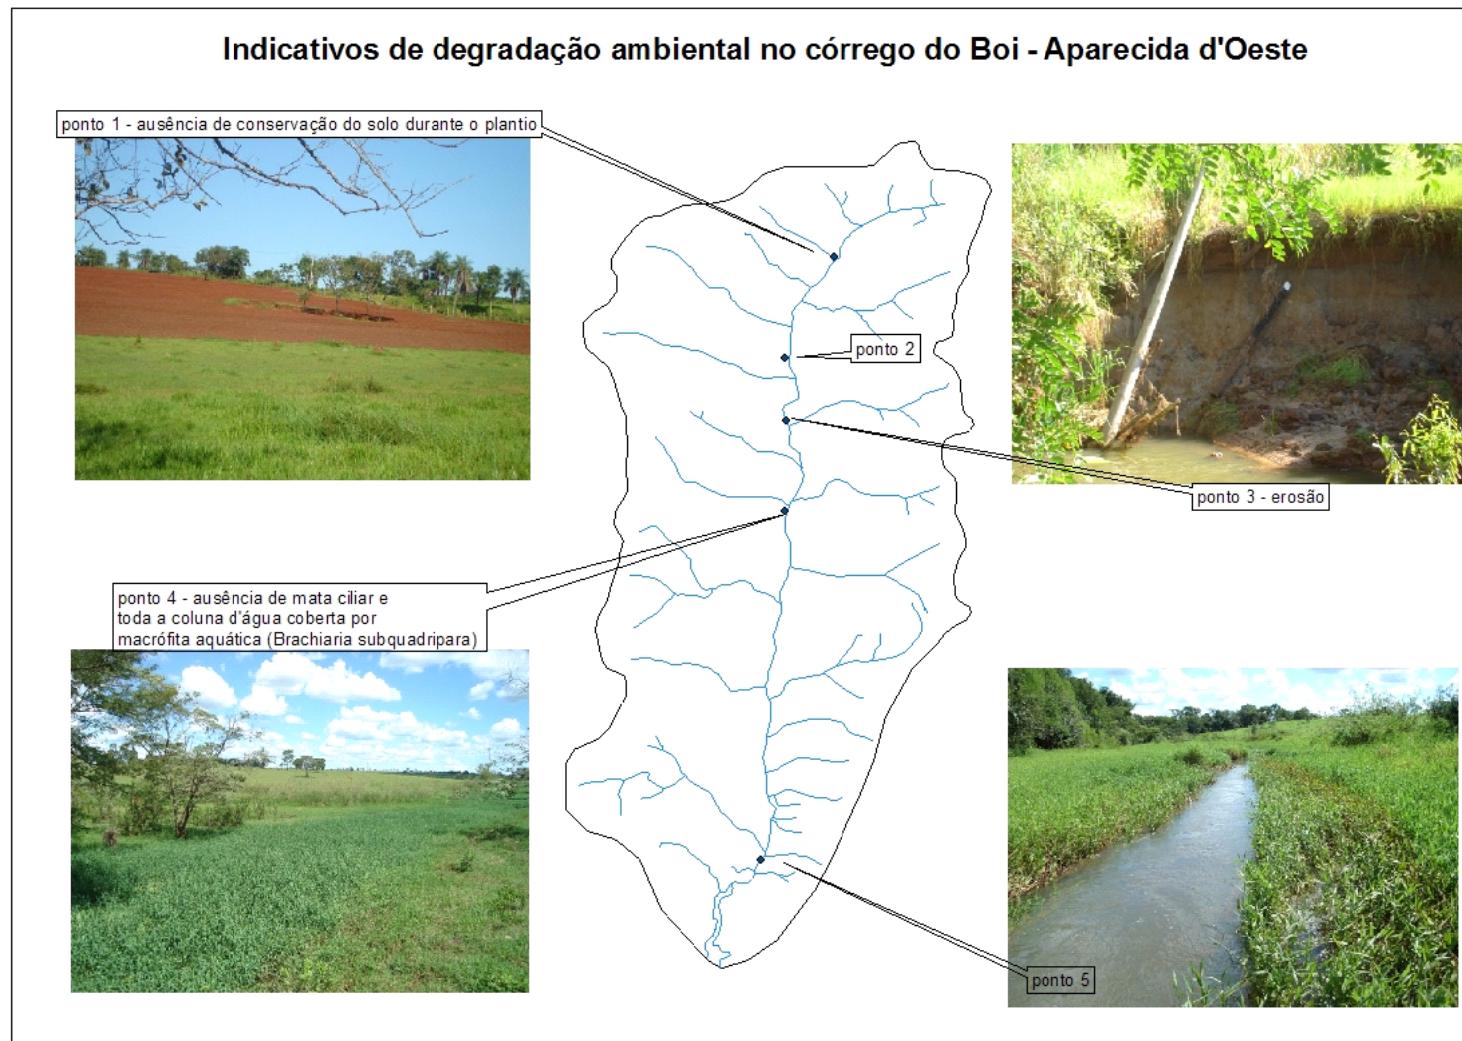
O ponto 3, próximo a rodovia a presença de erosão na margem esquerda do córrego e ausência de mata ciliar e para conter o processo erosivo, medidas de reflorestamento de espécies nativas devem ser priorizado neste local.

A presença de macrófitas aquáticas em excesso no manancial, um indicativo de desequilíbrio do sistema aquático. No ponto 4, a *Brachiaria subquadripala* ocupou toda a coluna d'água; no ponto 5 a mesma espécie de macrófitas aquáticas presentes nas margens esquerda e direita do córrego (Figura 82).

Figura 82. Indicativos de degradação ambiental no córrego do Boi.
