**RELATÓRIO 2.009**

Relatório Técnico de Monitoramento Hidroagrícola

Monitoramento e planejamento integrado dos recursos hídricos para a irrigação nas Microbacias dos Córregos Boi, Três Barras e Coqueiro na Bacia Hidrográfica do Rio São José dos Dourados, Estado de São Paulo - 2.009/ Fernando Braz Tangerino Hernandez, Renato Alberto Momesso Franco, Gustavo Cavalari Barboza - Ilha Solteira: UNESP/FEPISTA, 2.010.

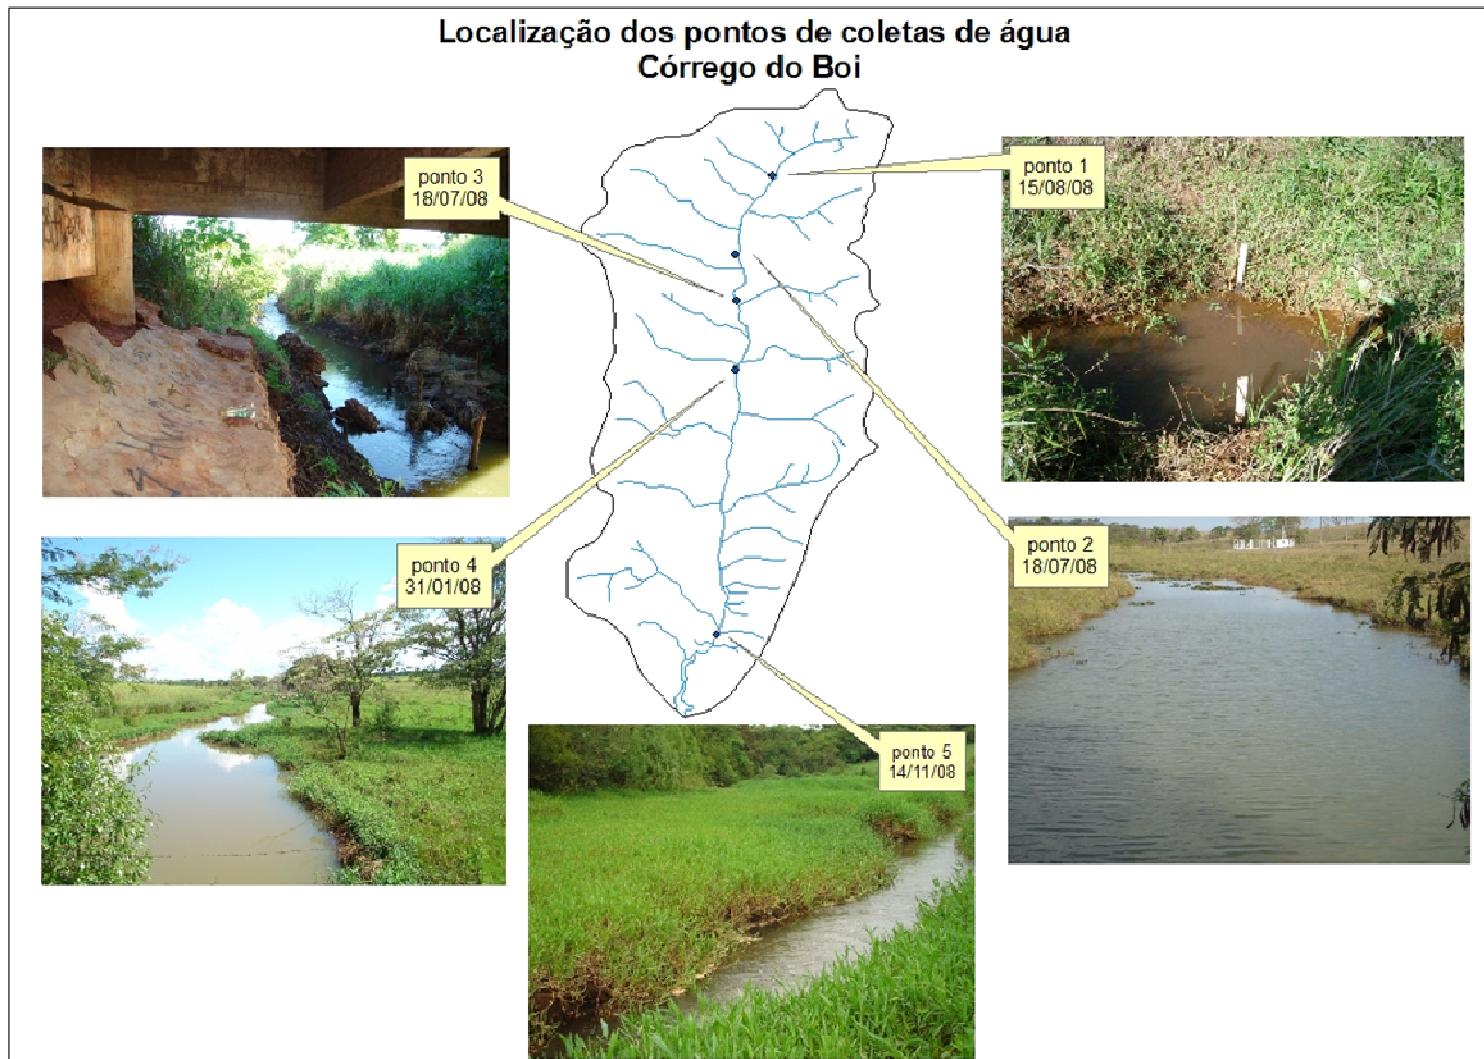
**Figura 2.** Mapa de localização dos pontos de amostragem - córrego do Boi.

No ponto de coleta três, localizado a jusante da lagoa de tratamento e próximo da rodovia de acesso Dr. Euphly Jalles (SP 563) que liga Aparecida D'Este a Marinópolis, com coordenadas geográfica de 20°27'16.3" Sul e 50°51'33.2" Oeste (Figura 2). Este trecho com distância de 800 m do ponto 2, recebe o esgoto proveniente da Estação de Tratamento da Sabesp, neste ponto realizam-se a medição de vazão e coleta de água para análise, observando ausência de matas ciliares e predomínio de pastagem degradadas.

O quinto ponto de avaliação localizado próximo a foz do córrego e logo a jusante tem o rio São José dos Dourados, a uma distância de 8000 m do ponto 3, com coordenadas geográficas de 20°28'14.3" Sul e 50°51'31.0" Oeste (Figura 2). Observa-se neste trecho pequeno fragmento de mata na margem esquerda e ausência de mata ciliar na margem direita, pastagens degradadas e nas margens do córrego a presença de macrófitas aquáticas (*Brachiaria subquadripala*). Em períodos de chuva este trecho permanece inundado, com influência do reservatório de Ilha Solteira e não sendo possível realizar a medição de vazão neste período.

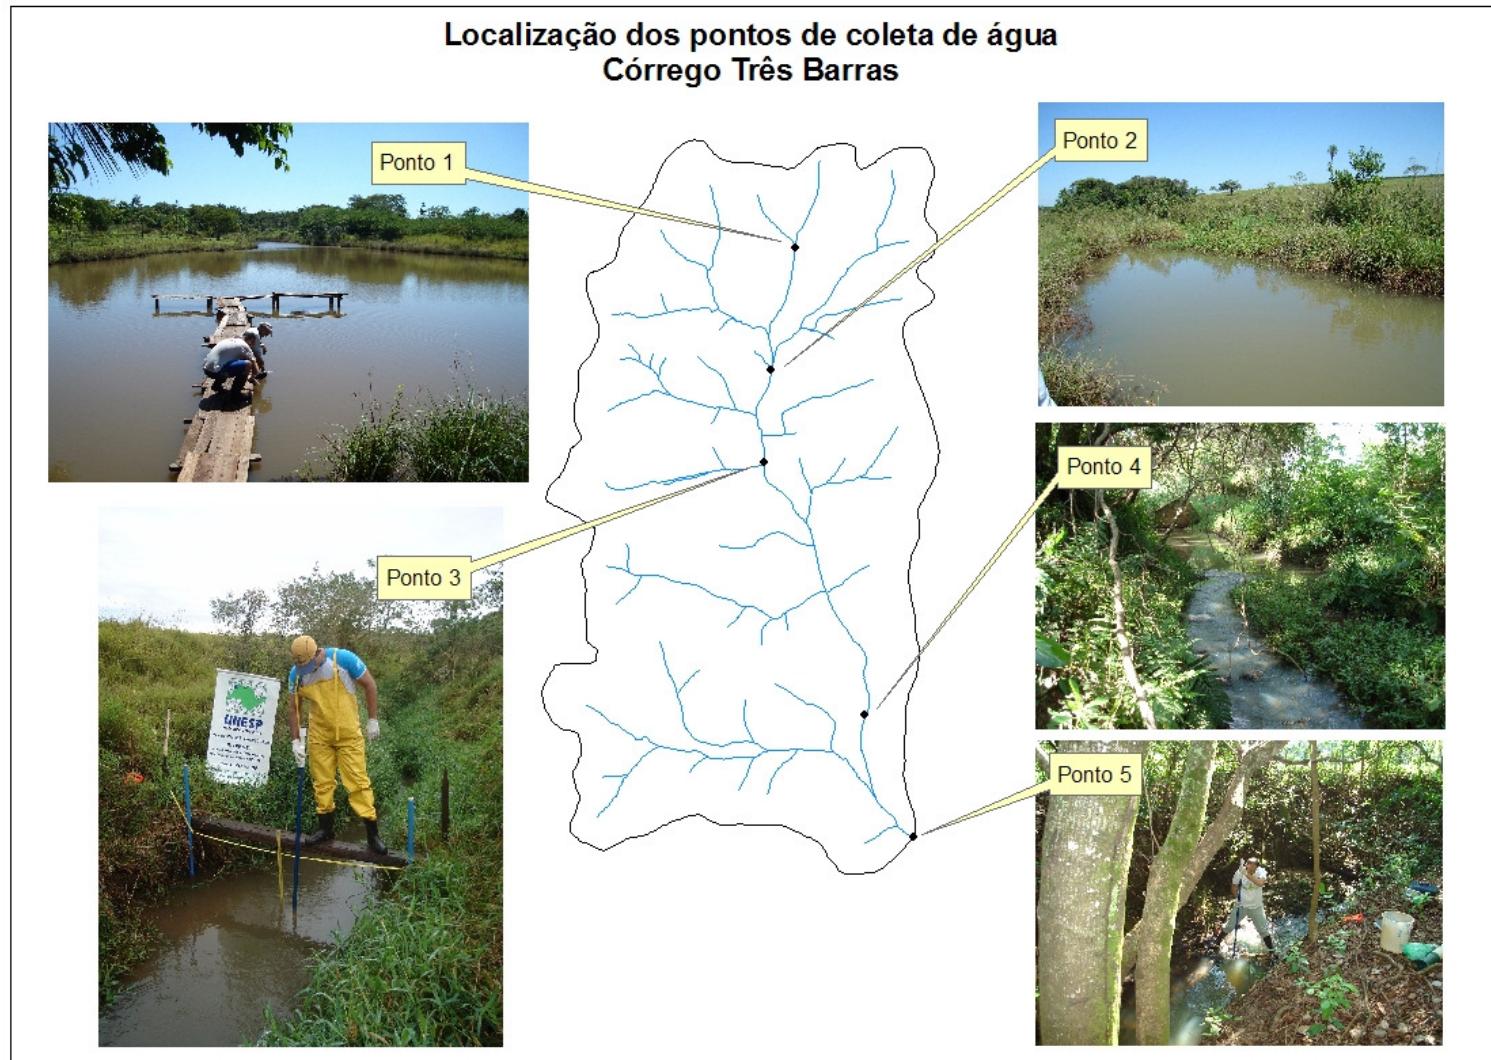
**Figura 4.** Localização espacial dos pontos de coletas do córrego Três Barras - Marinópolis.SP

O ponto 5 próximo a foz da microbacia (distância de 6.610 metros da nascente) com coordenadas geográficas 20°28'21" Sul e 50°48'06" Oeste. Neste ponto observam-se trechos com remanescentes de matas ciliares (Figura 4).

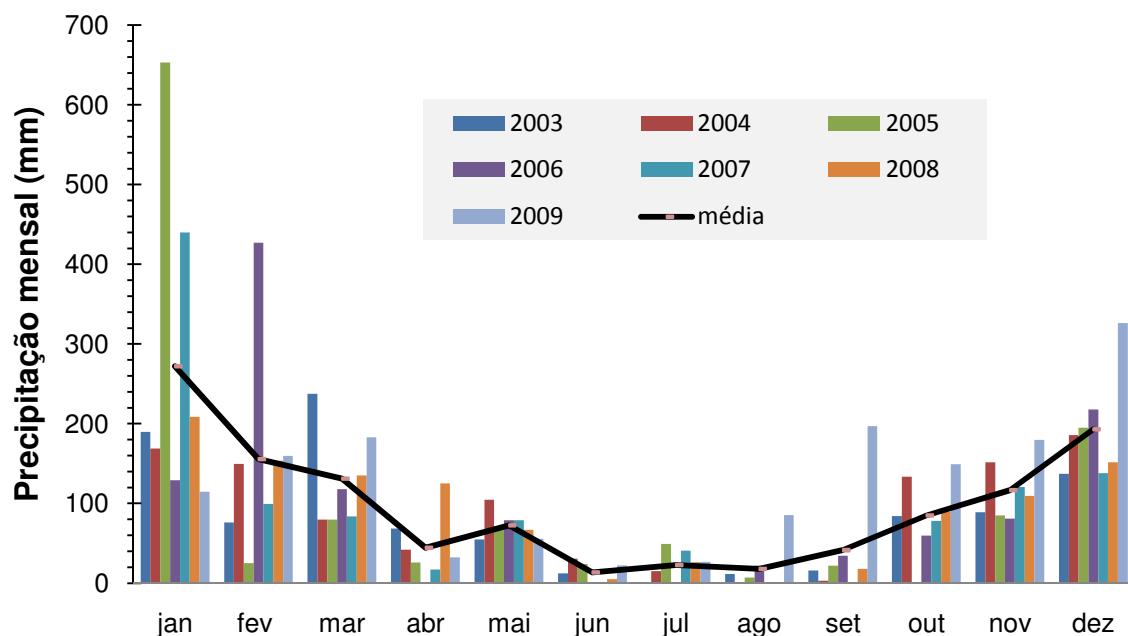
**Figura 5.** Valores de precipitação mensal referentes aos anos de 2003 a 2008 na microcabeca do córrego Três Barras.

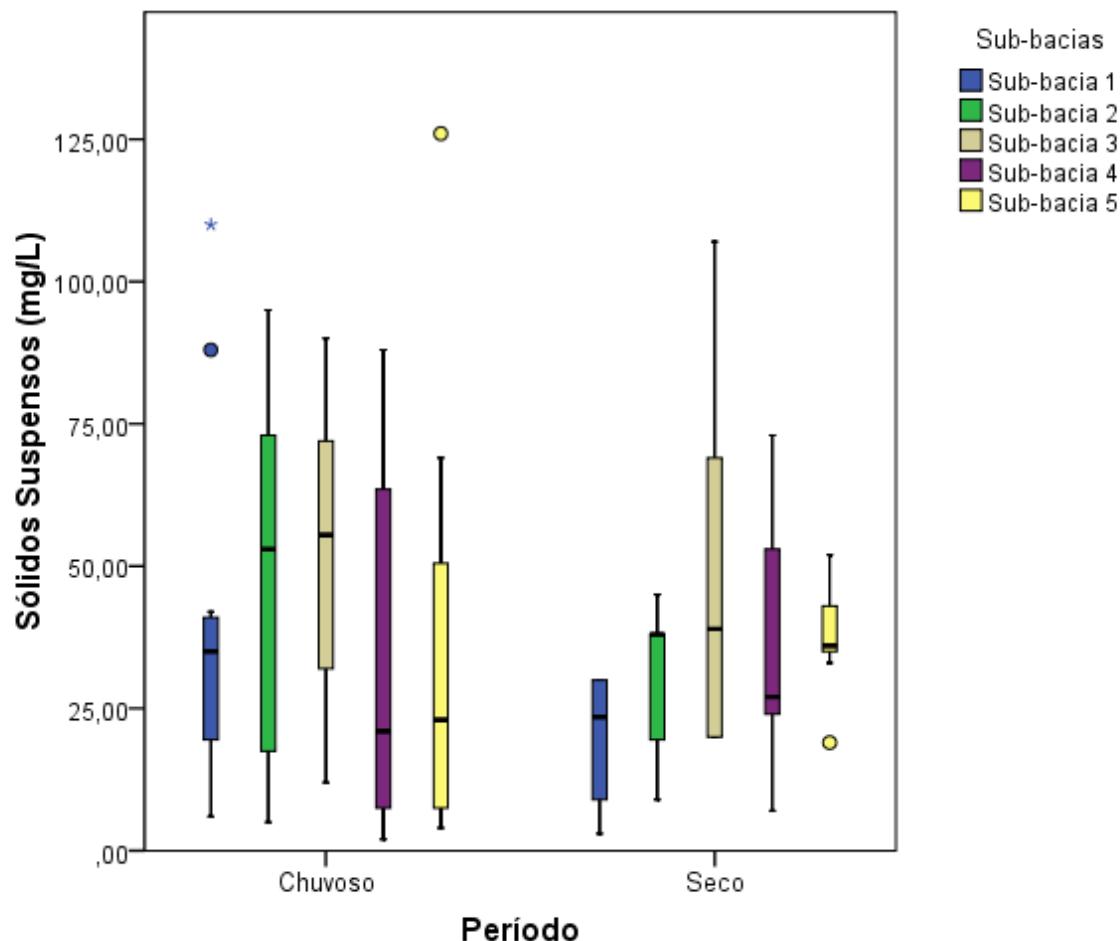
**Figura 8.** Distribuição dos resultados de sólidos suspensos na água entre os períodos seco e chuvoso.

A distribuição espacial e temporal dos valores de sólidos suspensos entre os períodos analisados foram diferentes, sendo maior no período chuvoso. Entretanto o ponto 3 (sub-bacia 3) atinge valores acima de 100 mg/L de sólidos suspensos no período seco, devido principalmente ao lançamento de esfluentes que contribuem para o aumento de sólidos neste ponto (Figura 8).

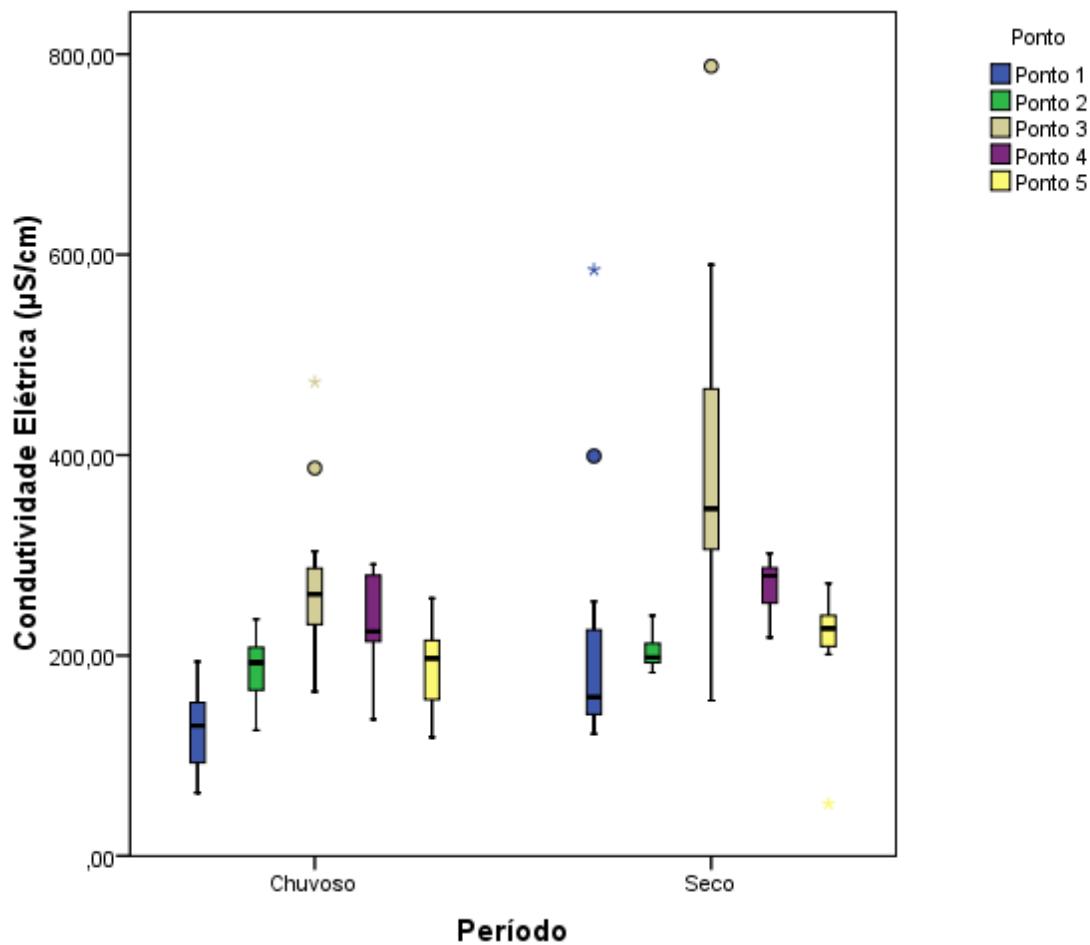
**Figura 15.** Distribuição dos valores entre os períodos seco e chuvoso.

Na Figura 15 estão os valores de condutividade elétrica distribuídos entre o período seco e chuvoso, os maiores valores ocorrerão no período seco. Os maiores valores de condutividade elétrica estão no ponto 3, possivelmente, devido ao lançamento pontual de esgoto a montante deste ponto.

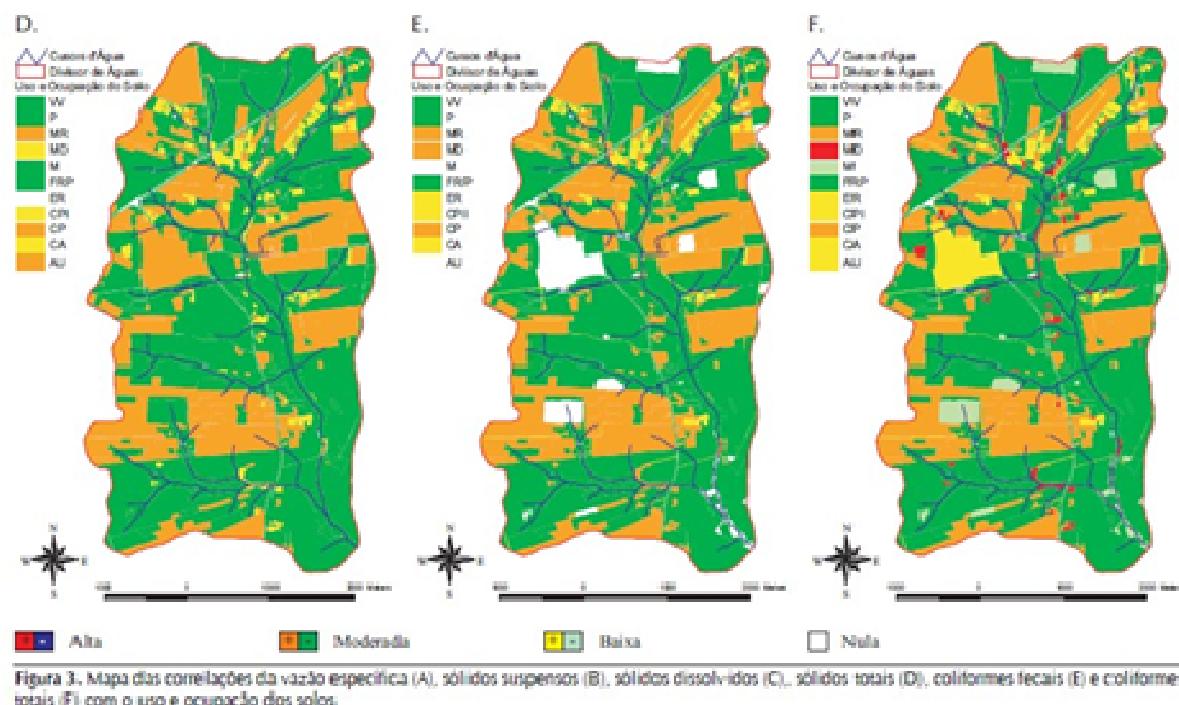
Figura 3: Mapa das correlações da vazão específica (A), sólidos suspensos (B), sólidos dissolvidos (C), sólidos totais (D), coliformes fecais (E) e coliformes totais (F) com o uso e ocupação dos solos.

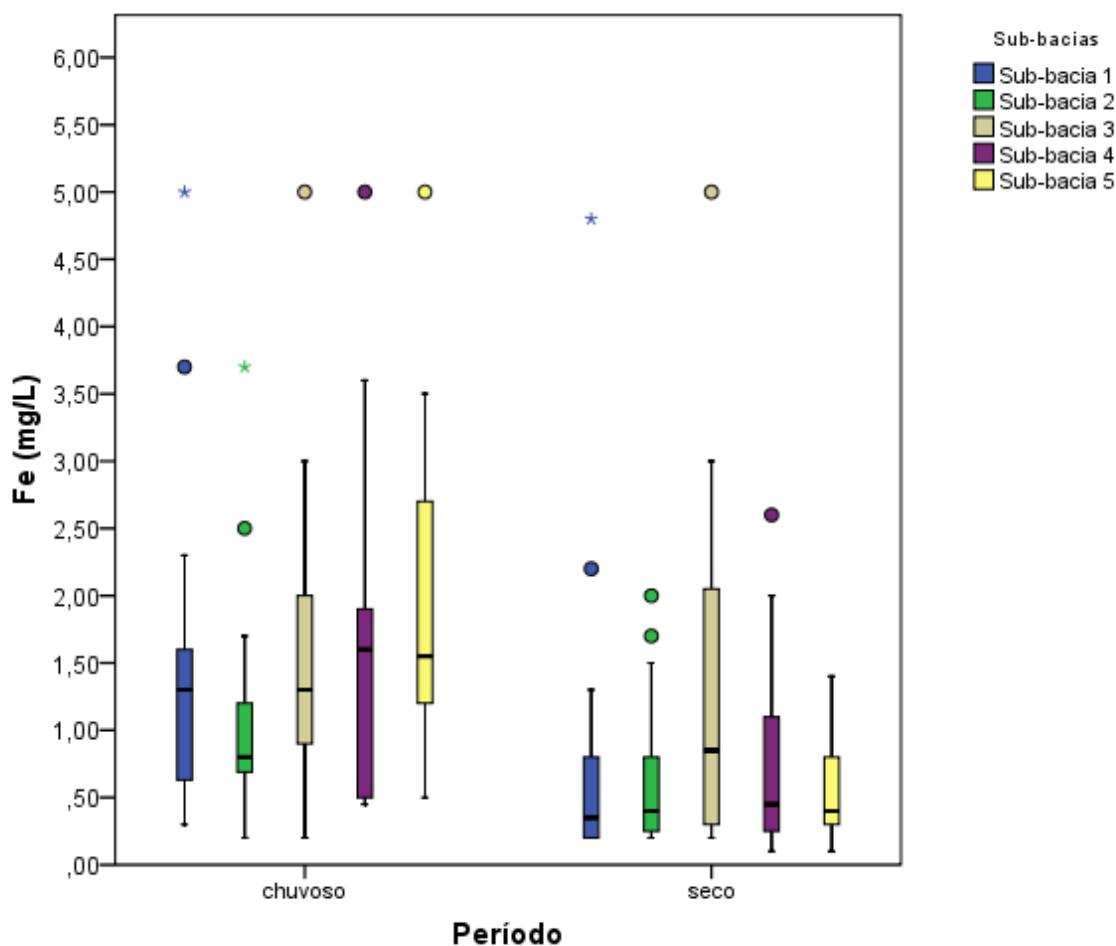
**Figura 21.** Distribuição dos valores de ferro total entre os períodos seco e chuvoso.

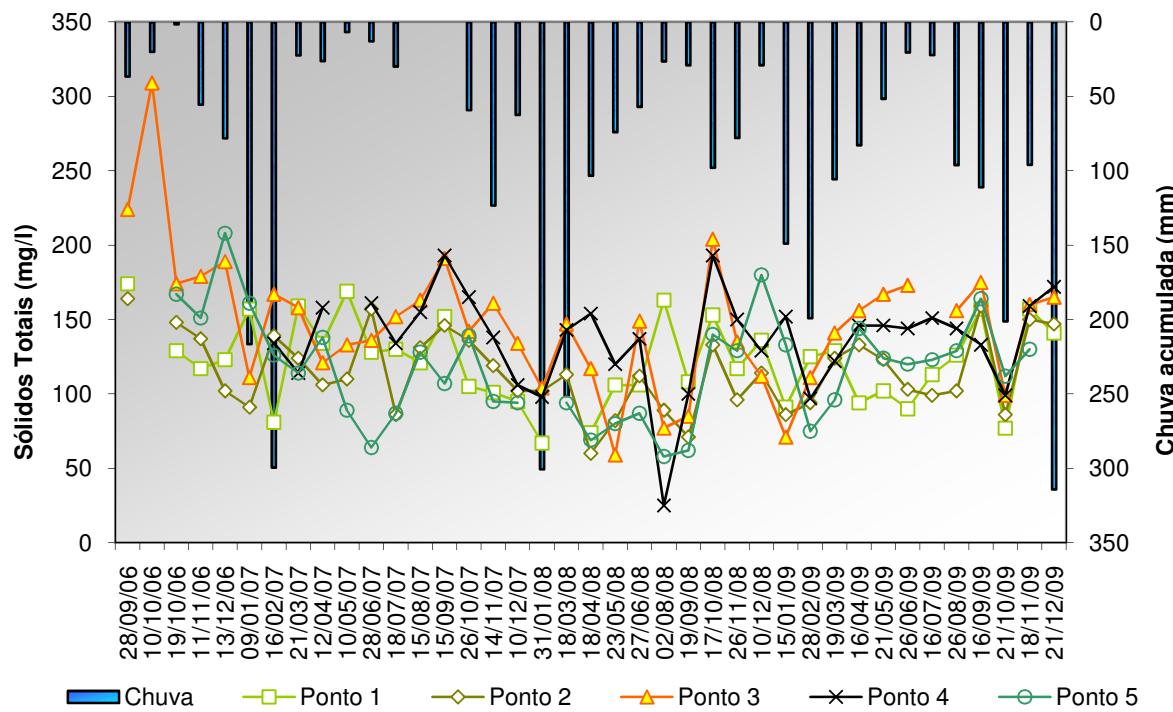
**Figura 23.** Variação espacial e temporal de sólidos totais no córrego do Boi.

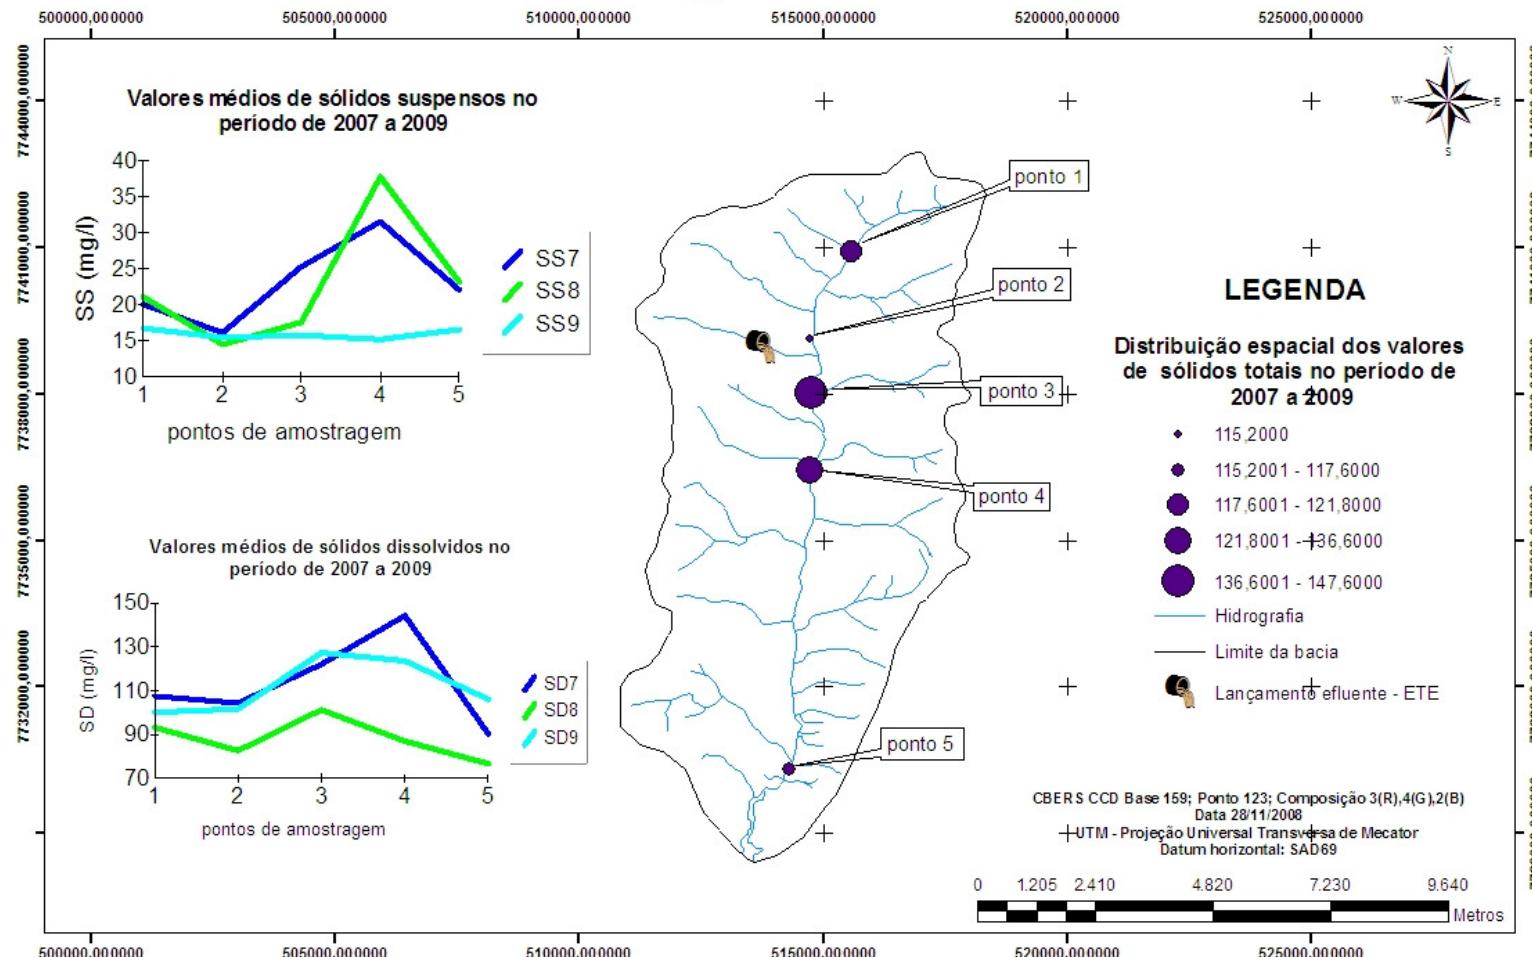
**Figura 24.** Distribuição dos valores médios de sólidos no córrego do Boi.

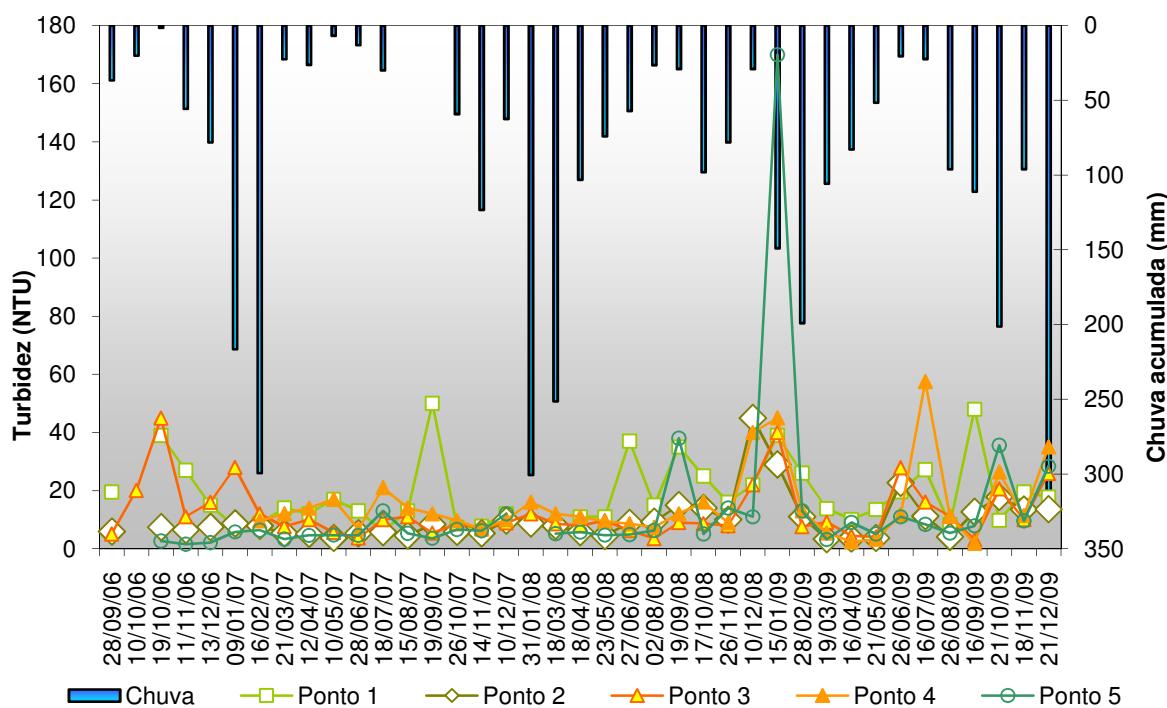
**Figura 25.** Variação espacial e temporal de turbidez no córrego do Boi.

O maior valor (50,0 NTU) de turbidez ocorreu na coleta do dia 19/09/2007 no ponto 1, neste local de amostragem sofre influência das atividades agrícolas, que adotam práticas inadequadas de manejo de solo e trecho ausente de mata ciliar,.em janeiro de 2009 o ponto 5 atingiu valores acima de 100 NTU (Figura 25)

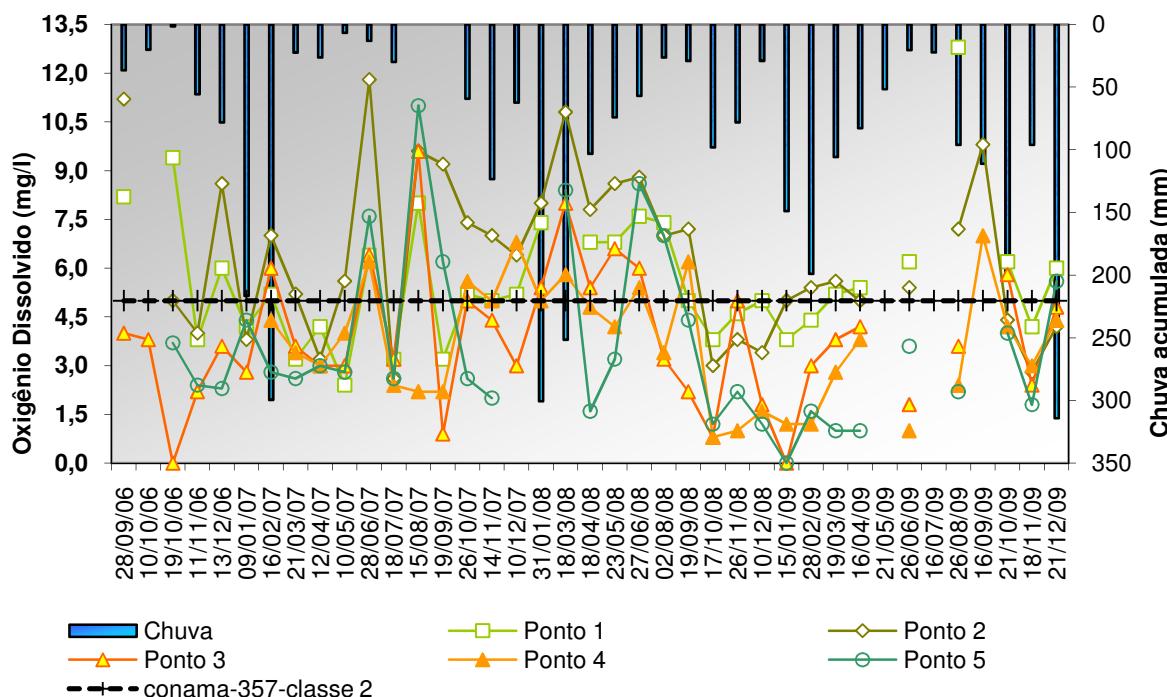
**Figura 27.** Variação espacial e temporal de oxigênio dissolvido no período de 2006 a 2009.

A redução nos valores de oxigênio dissolvido a partir do ponto 3, pode ser ocasionado pelo lançamento de esgoto da Estação de Tratamento da cidade de Aparecida d'Oeste.

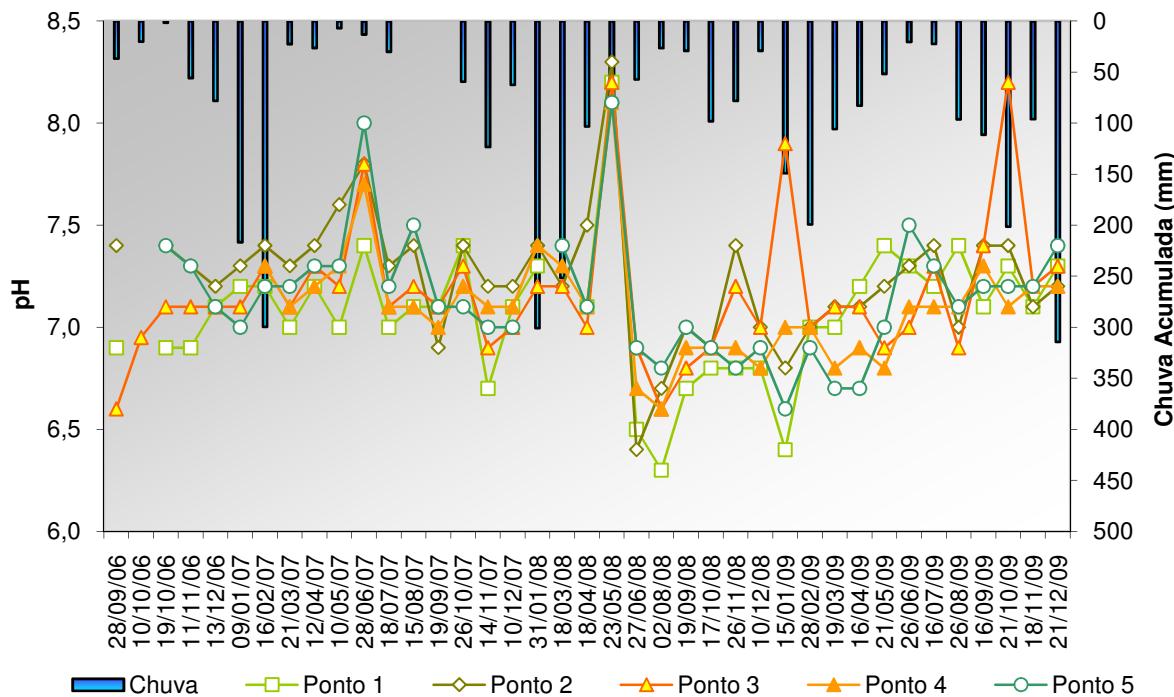
**Figura 29.** Variação espacial e temporal de pH no córrego do Boi.

Avaliando todas as amostras de pH no córrego do Boi, independente dos pontos de amostragem, variaram entre 6,3 e 8,3. Os maiores valores de pH ocorrerão na coleta do dia 23/05/2008 em todos os pontos analisados (Figura 29).

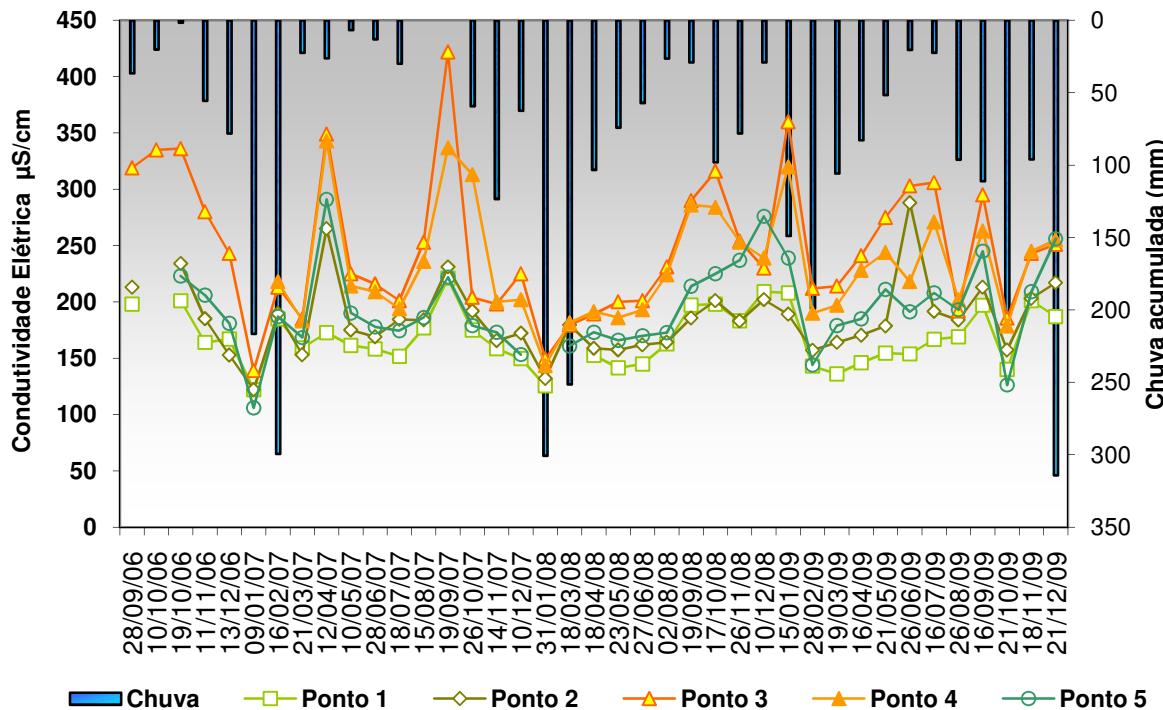
**Figura 31.** Variação espacial e temporal de condutividade elétrica no córrego do Boi.

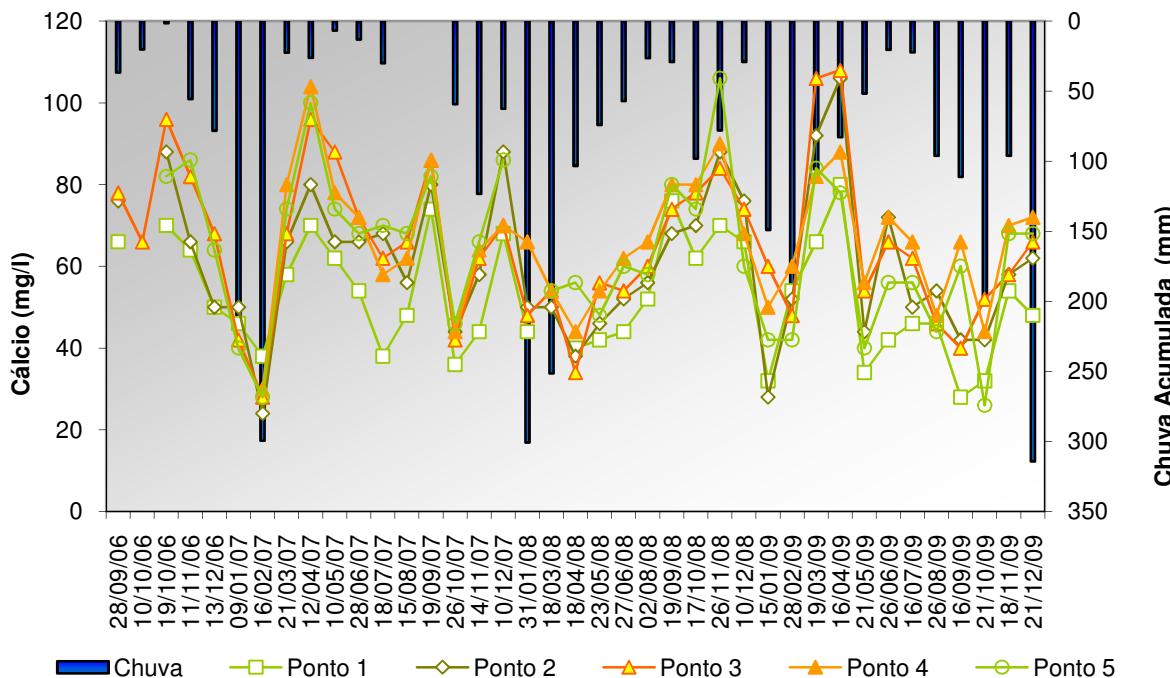
Figura 33. Variação espacial e temporal de cálcio no córrego do Boi.

Na Figura 33 o comportamento da variação espacial e temporal de cálcio nos pontos amostrados.

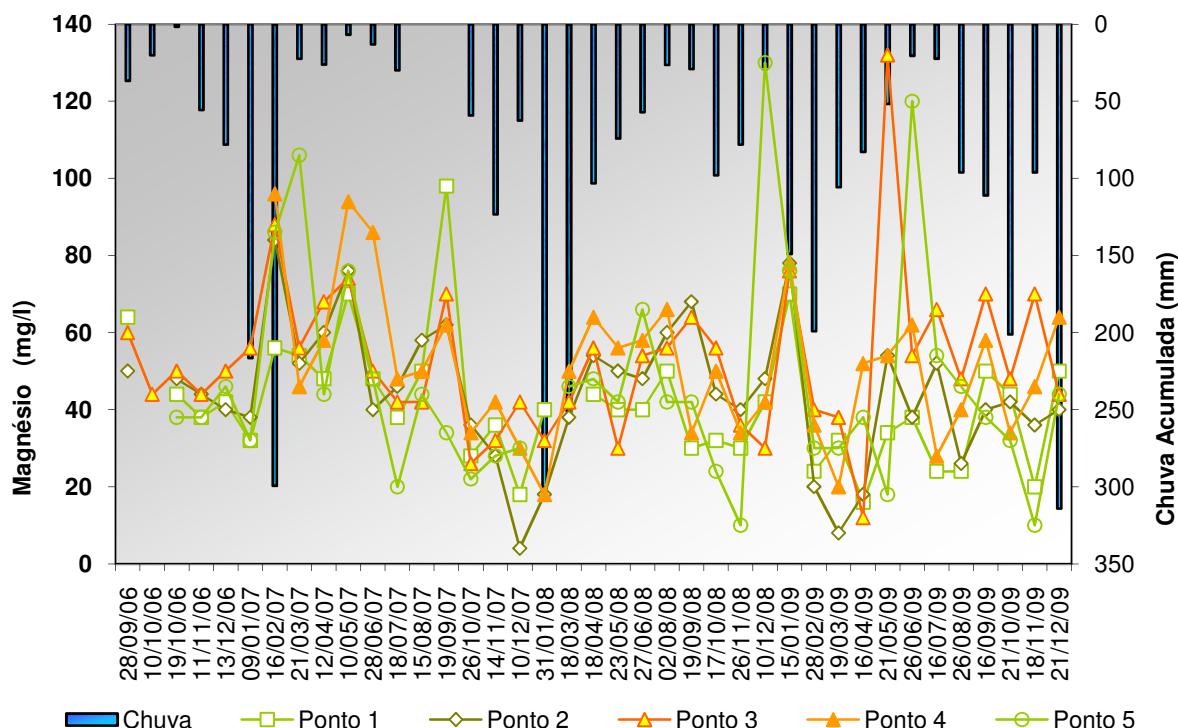
Figura 34. Variação espacial e temporal de magnésio do córrego do Boi.

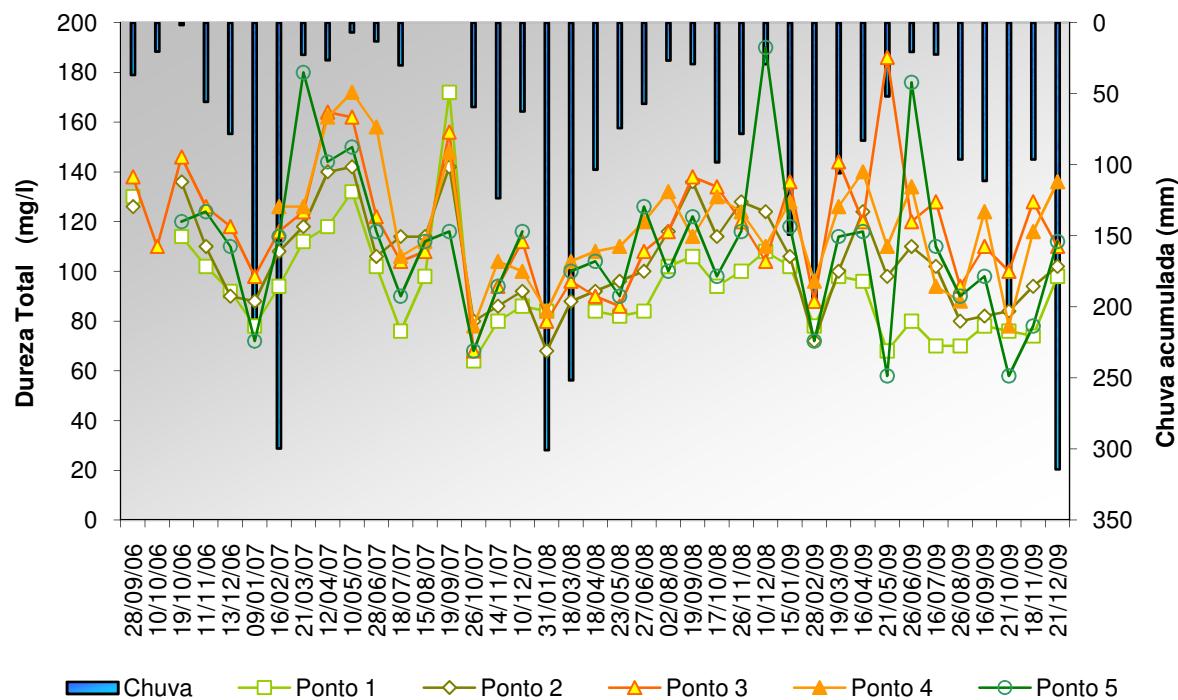
**Figura 35.** Variação espacial e temporal de dureza total no córrego do Boi.

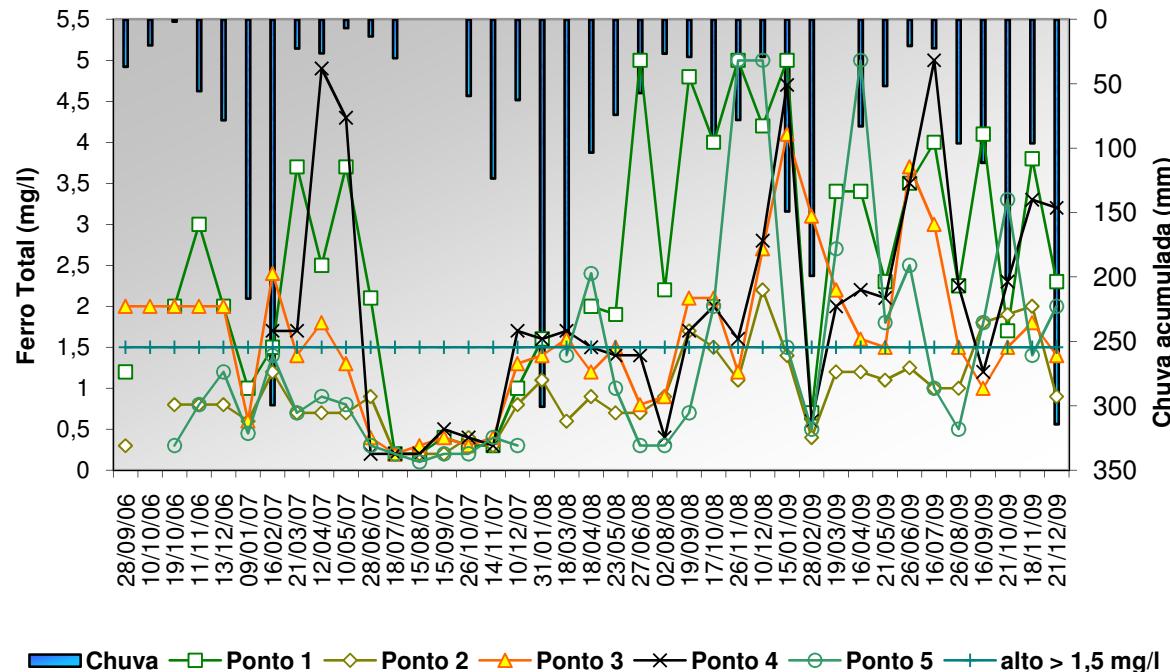
**Figura 37.** Variação espacial e temporal de ferro total.

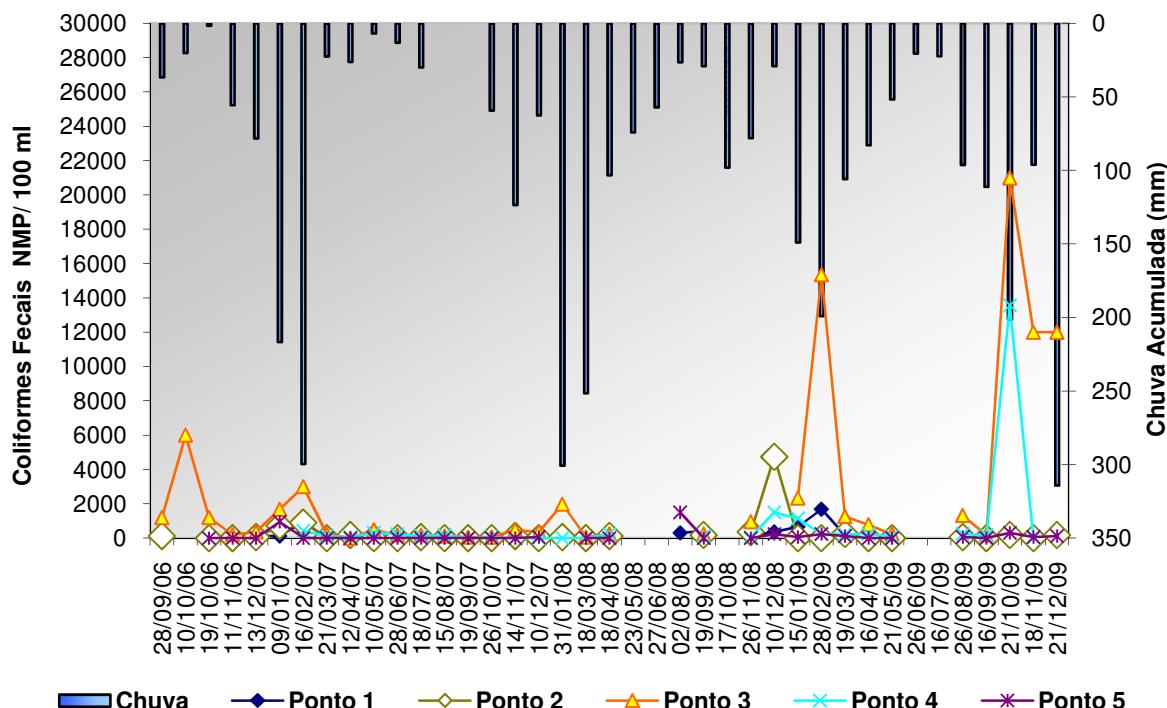
**Figura 39.** Variação espacial e temporal de coliformes fecais no córrego do Boi.

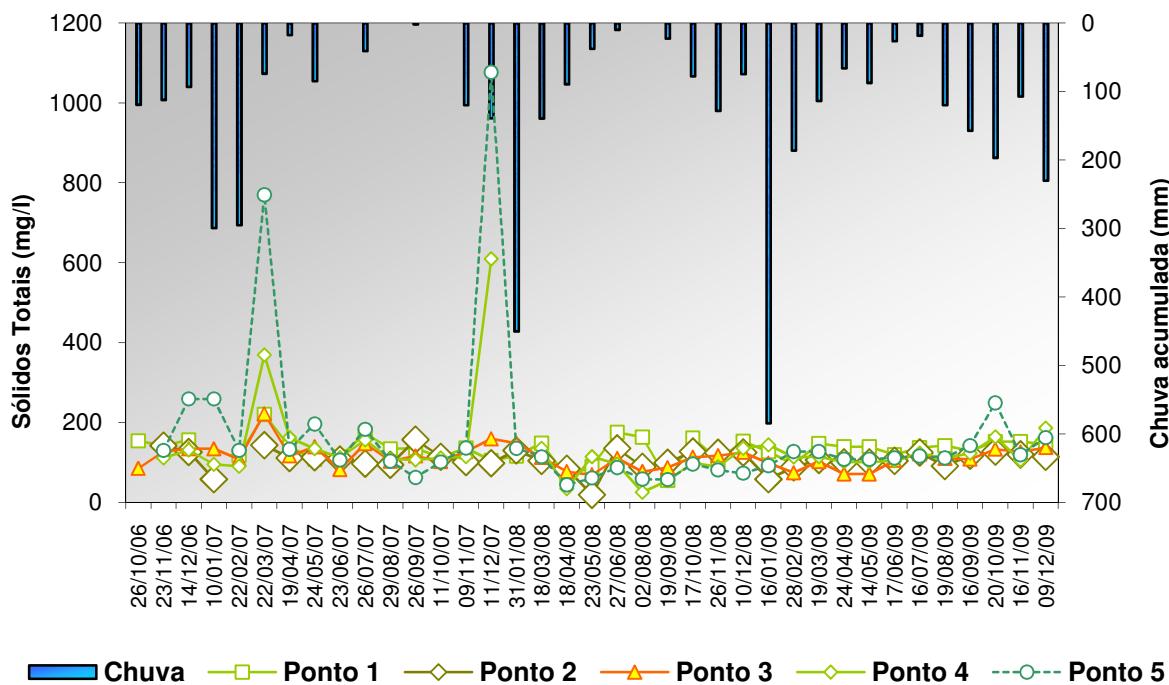
**Figura 42.** Variação espacial e temporal de sólidos totais no córrego do Coqueiro.

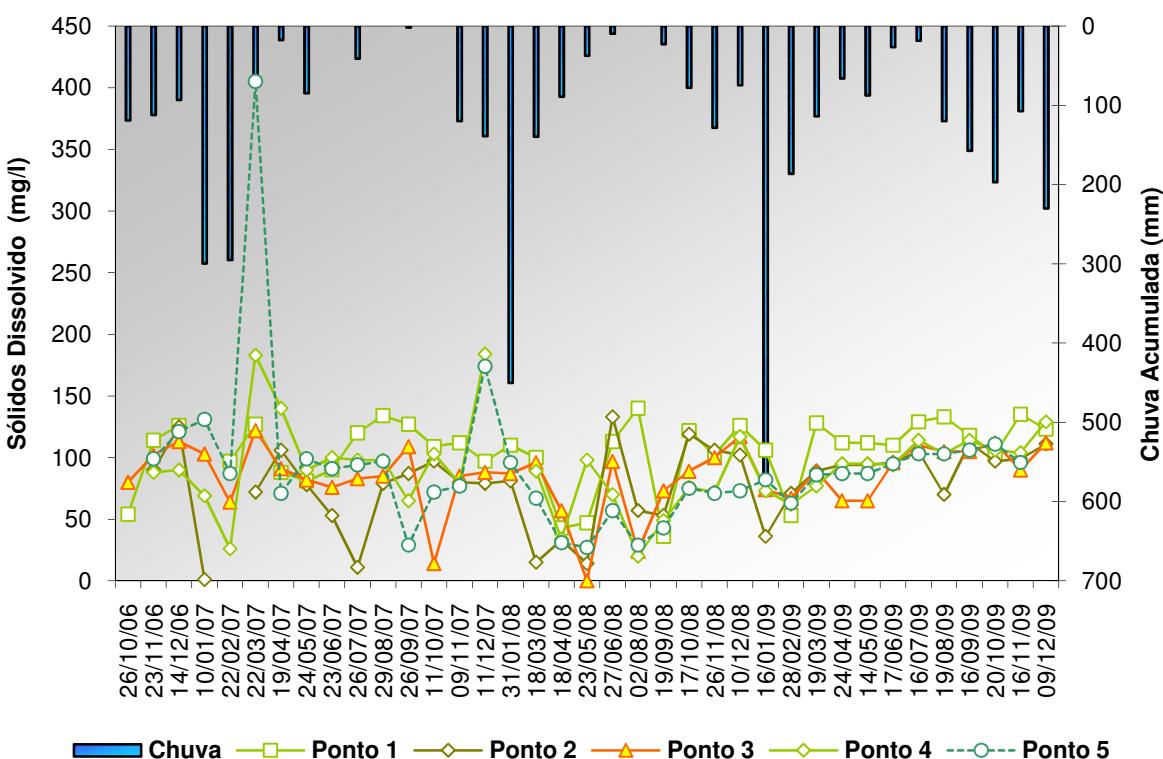
**Figura 43.** Variação espacial e temporal de sólidos dissolvidos no córrego do Coqueiro.

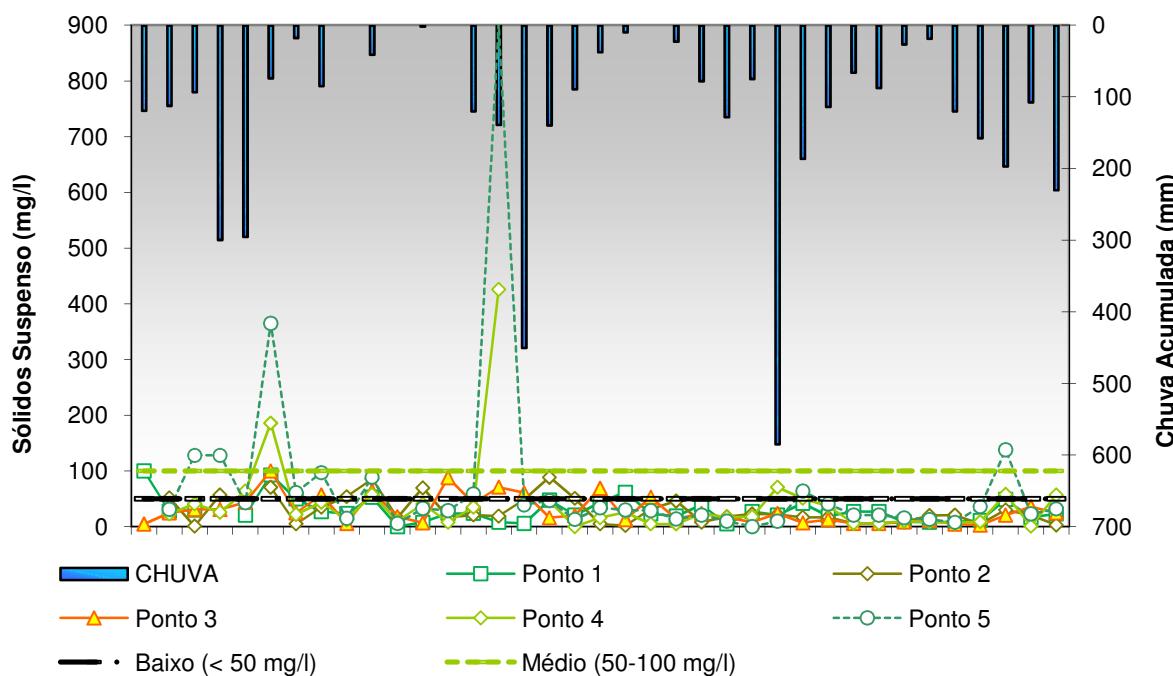
**Figura 44.** Variação espacial e temporal de sólidos suspenso no córrego do Coqueiro.

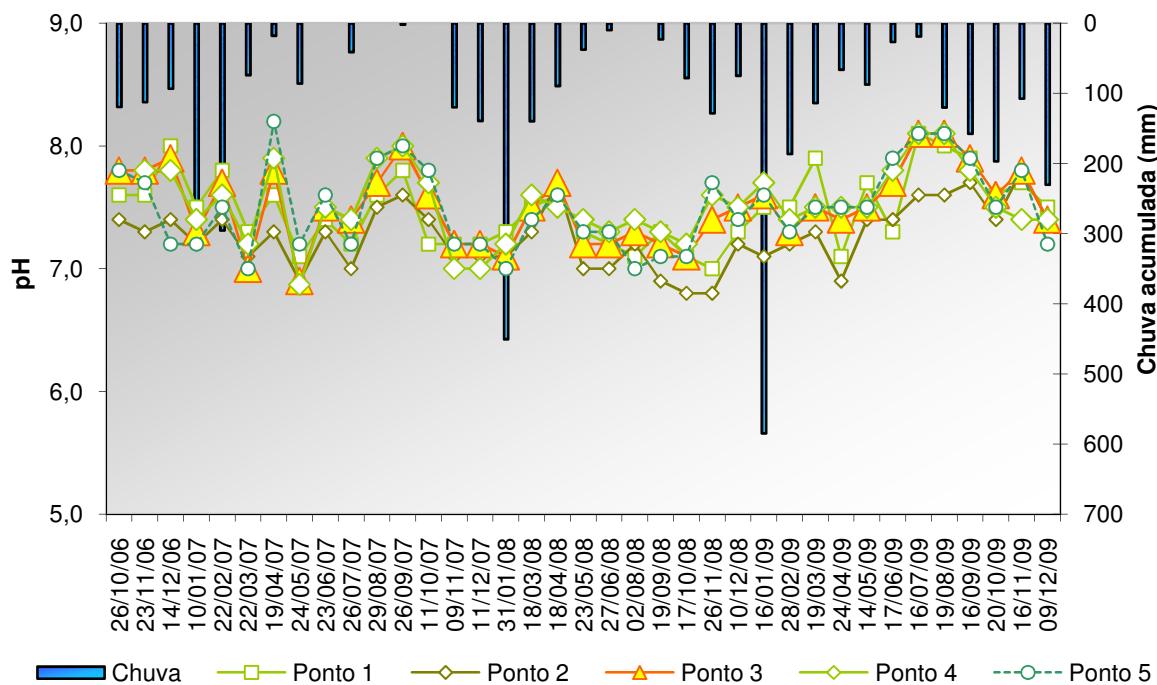
**Figura 50.** Variação espacial e temporal de pH no córrego do Coqueiro.

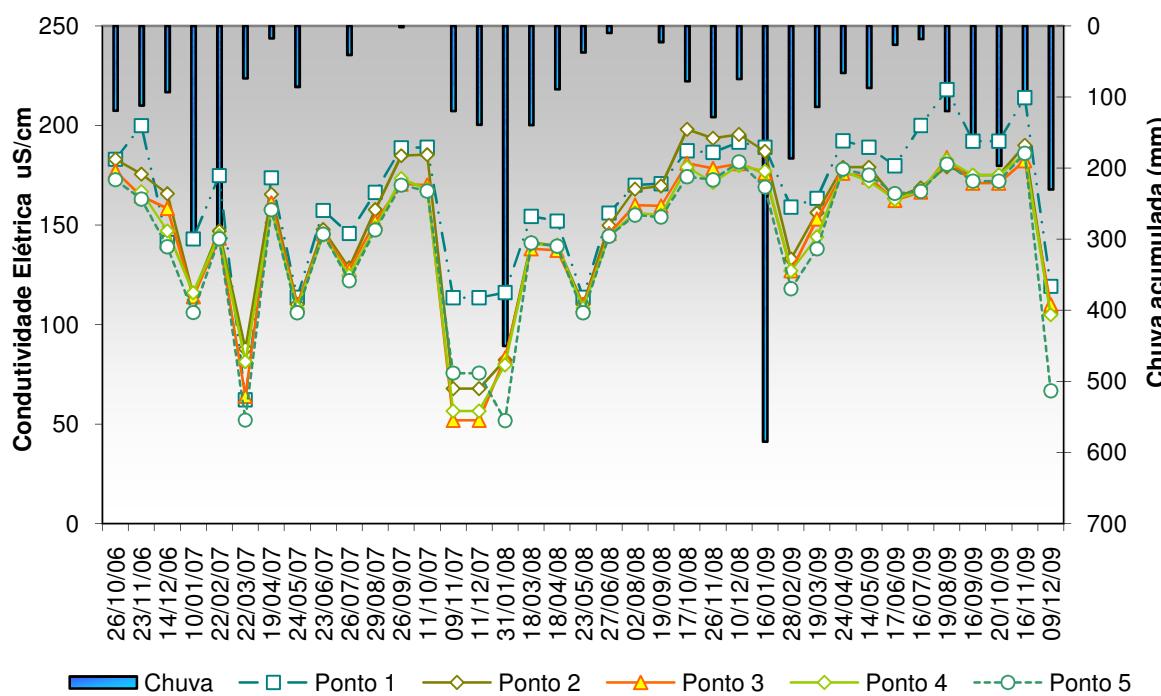
**Figura 52.** Variação espacial e temporal de condutividade elétrica do córrego do Coqueiro.
