**RELATÓRIO 2.009**

Relatório Técnico de Monitoramento Hidroagrícola

Monitoramento e planejamento integrado dos recursos hídricos para a irrigação nas Microbacias dos Córregos Boi, Três Barras e Coqueiro na Bacia Hidrográfica do Rio São José dos Dourados, Estado de São Paulo - 2.009/ Fernando Braz Tangerino Hernandez, Renato Alberto Momesso Franco, Gustavo Cavalari Barboza - Ilha Solteira: UNESP/FEPISTA, 2.010.

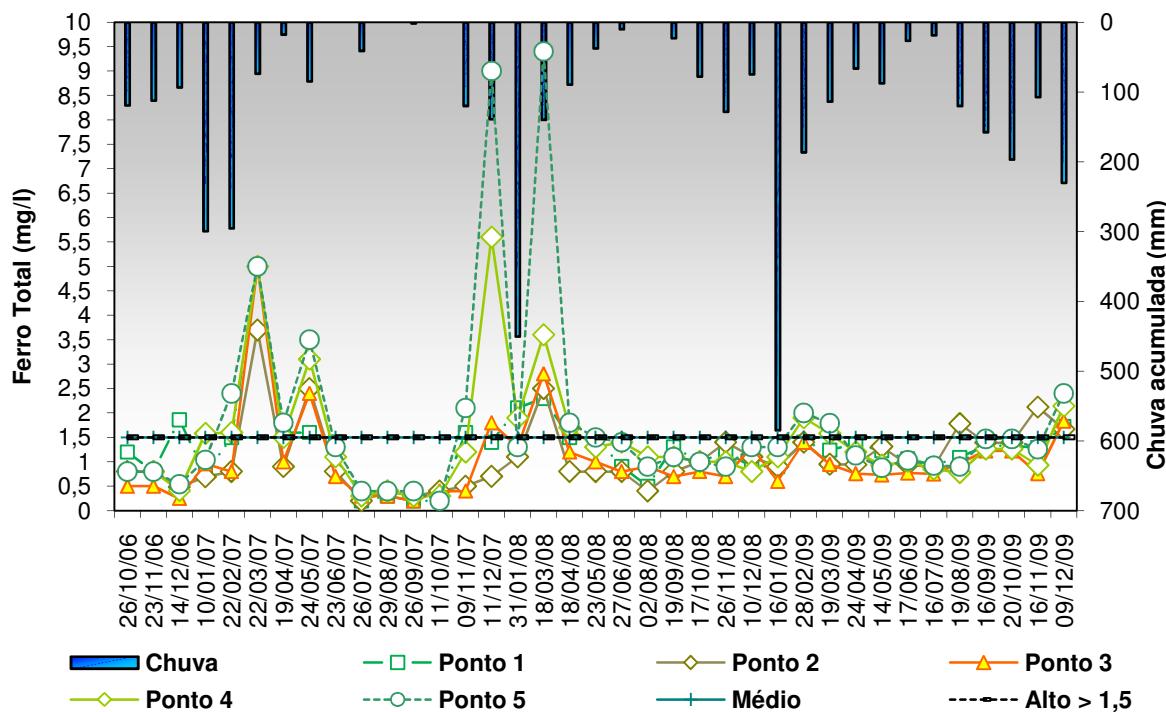
**Figura 54.** Variação espacial e temporal de ferro total no córrego do Coqueiro.

O valor máximo de ferro total ocorreu no ponto 5, com 9,0 mg/L em dezembro de 2007 e 9,4 mg/L em março de 2008, para a irrigação valores acima de 1,5 mg/L de ferro total apresenta dano a operação aos sistema de microaspersão e gotejamento (Figura 54).

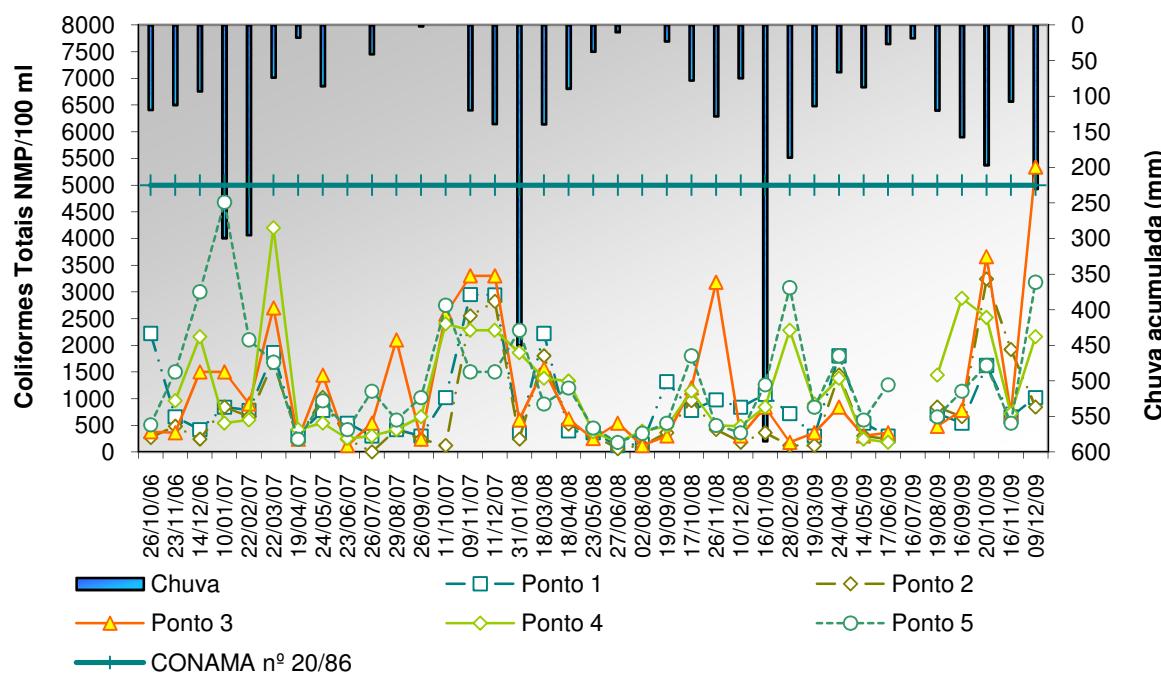
**Figura 56.** Variação espacial e temporal de coliformes totais no córrego do Coqueiro.

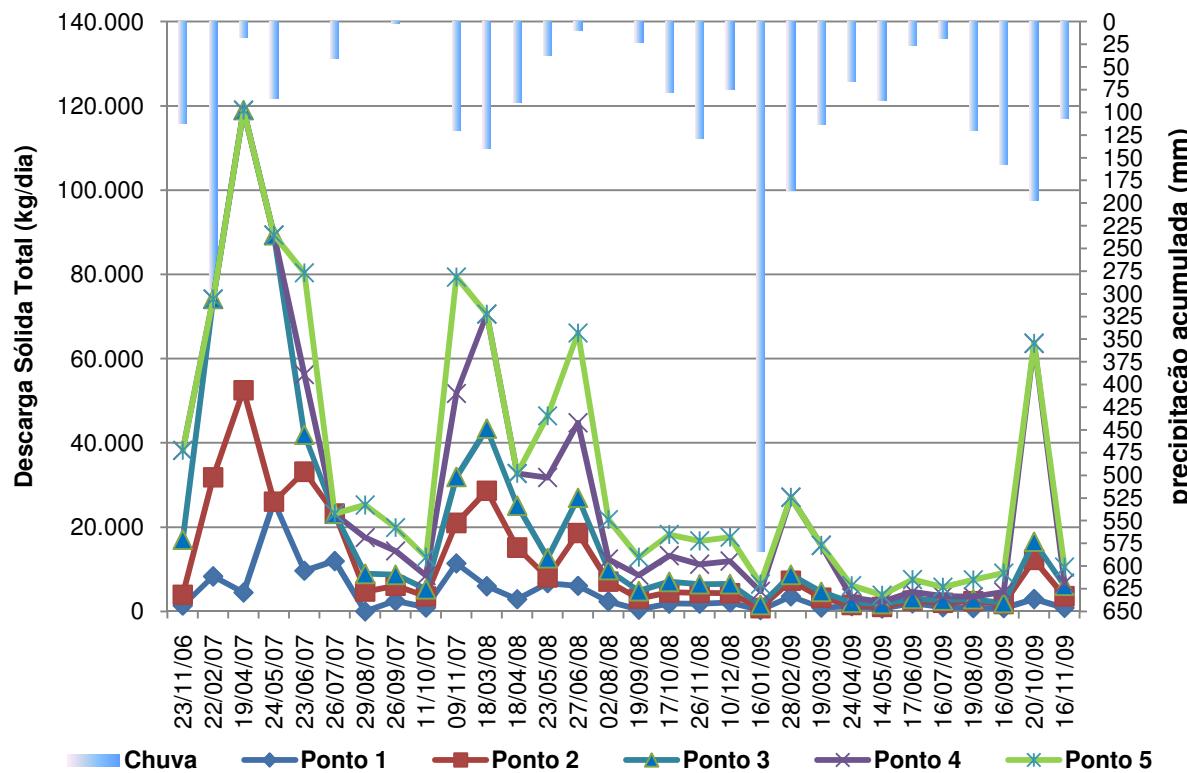
**Figura 71.** Variação espacial e temporal de descarga sólida total do córrego do Coqueiro.

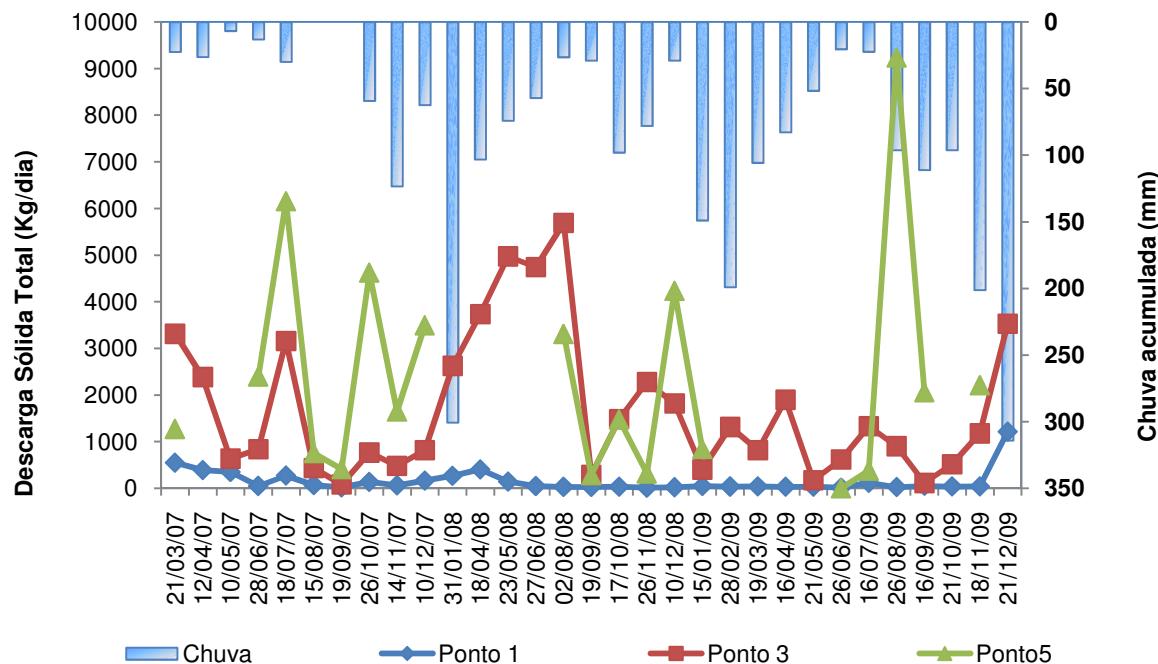
**Figura 72.** Variação espacial e temporal de descarga sólida total no córrego do Boi.

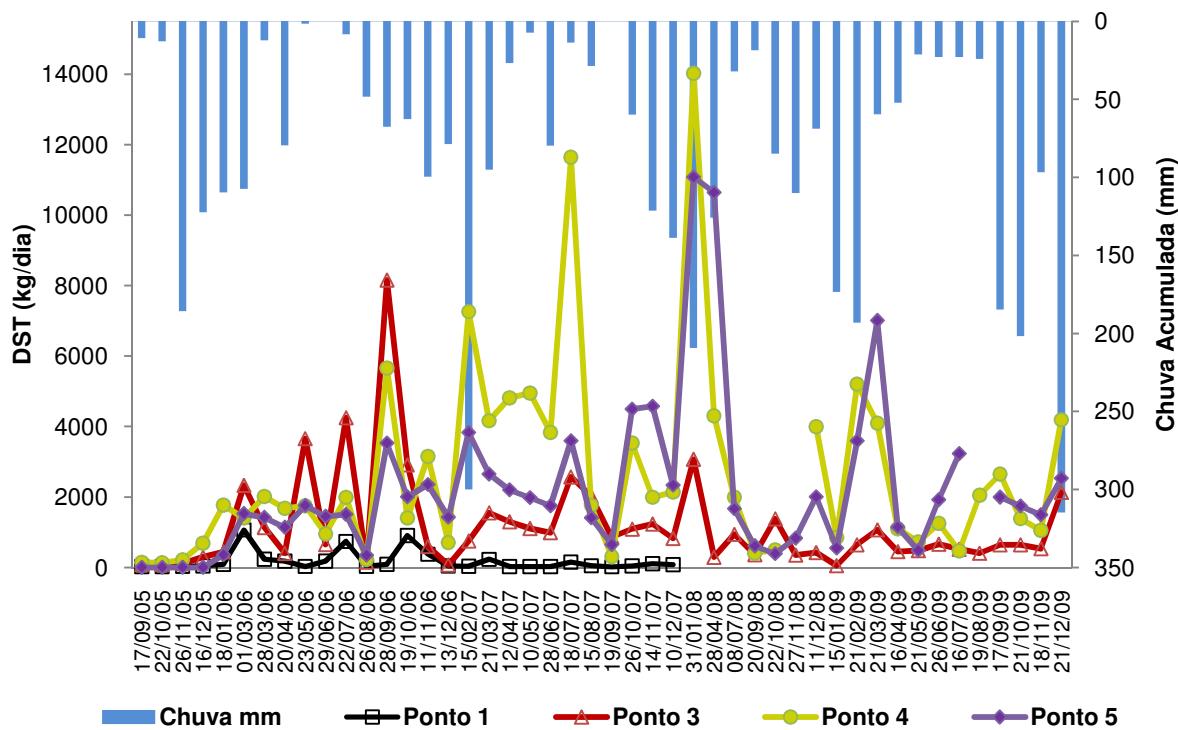
**Figura 73.** Variação espacial e temporal de descarga sólida total no córrego Três Barras

Em função da dinâmica hidrossedimentológica da microbacia do córrego Três Barras, pode-se concluir que na área da cabeceira do manancial há um processo avançado de degradação. Também o lançamento de esgoto no manancial alterou significativamente a dinâmica hidrossedimentológica, contribuindo com água e sedimentos para a microbacia.

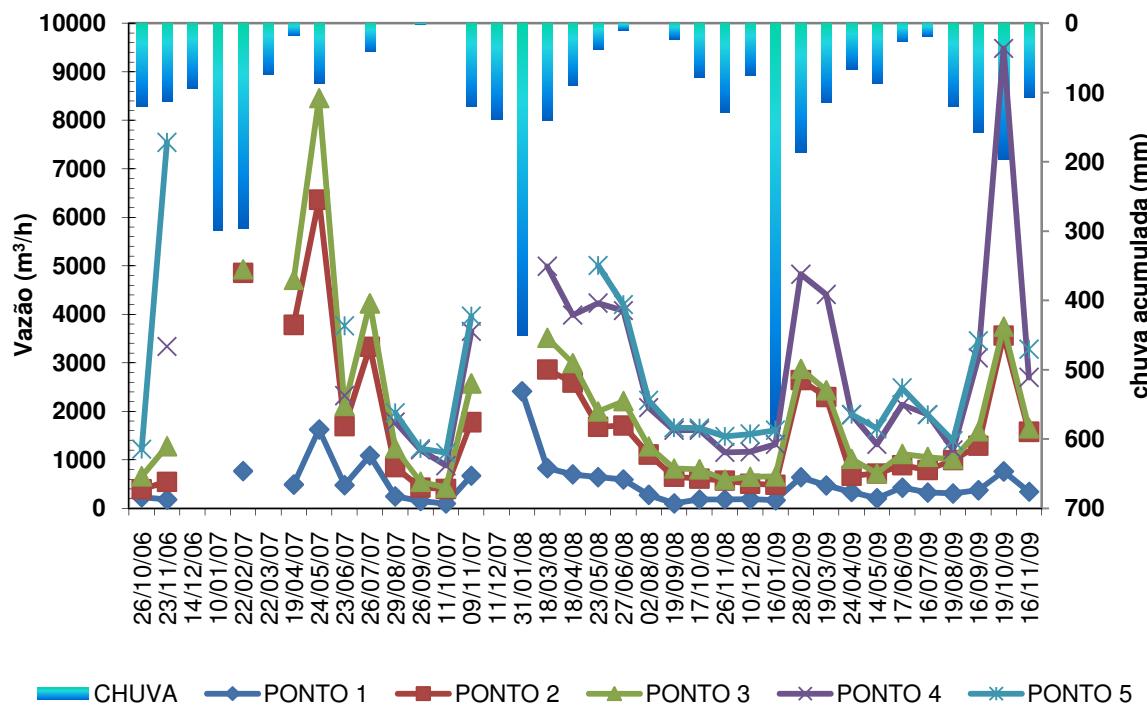
**Figura 74.** Variação espacial e temporal da vazão no córrego do Coqueiro.

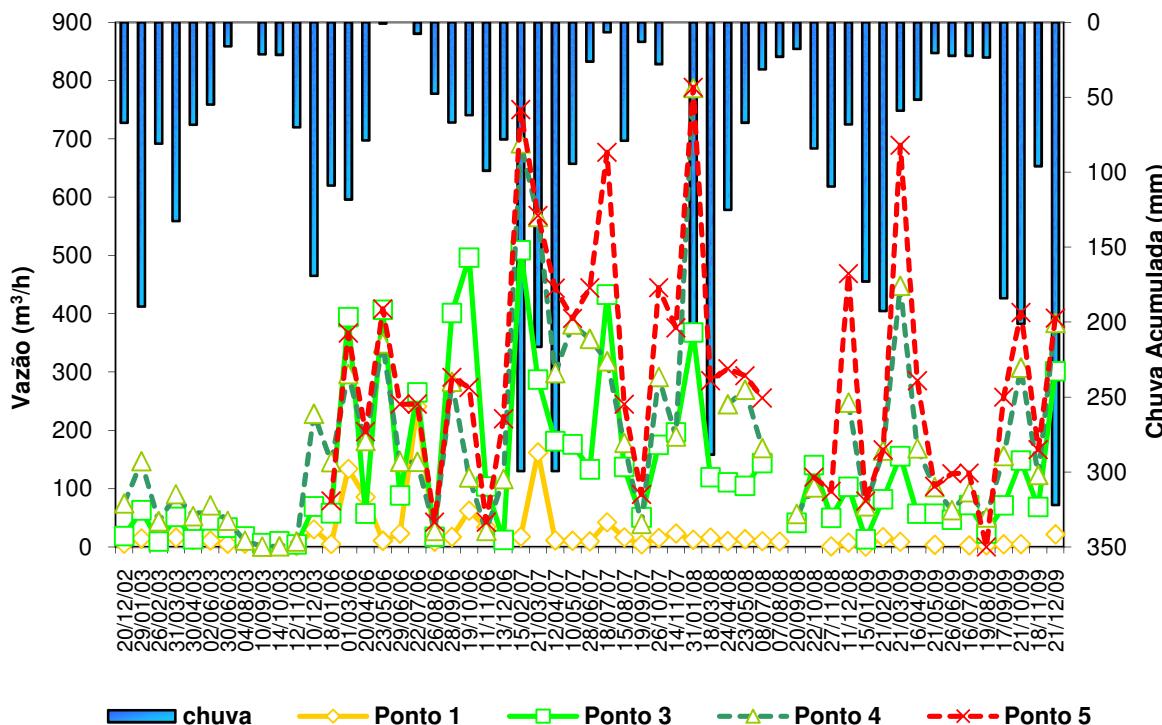
**Figura 75.** Variação espacial e temporal da vazão no córrego Três Barras.

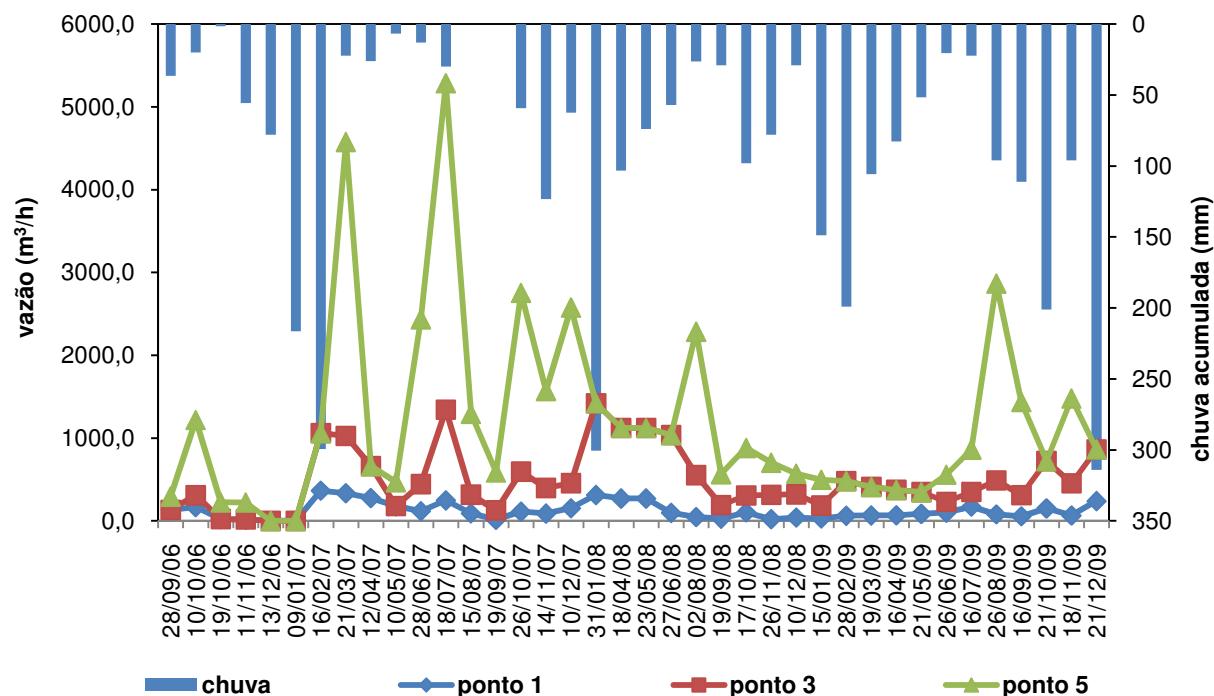
**Figura 76.** Variação espacial e temporal da vazão do córrego do Boi.

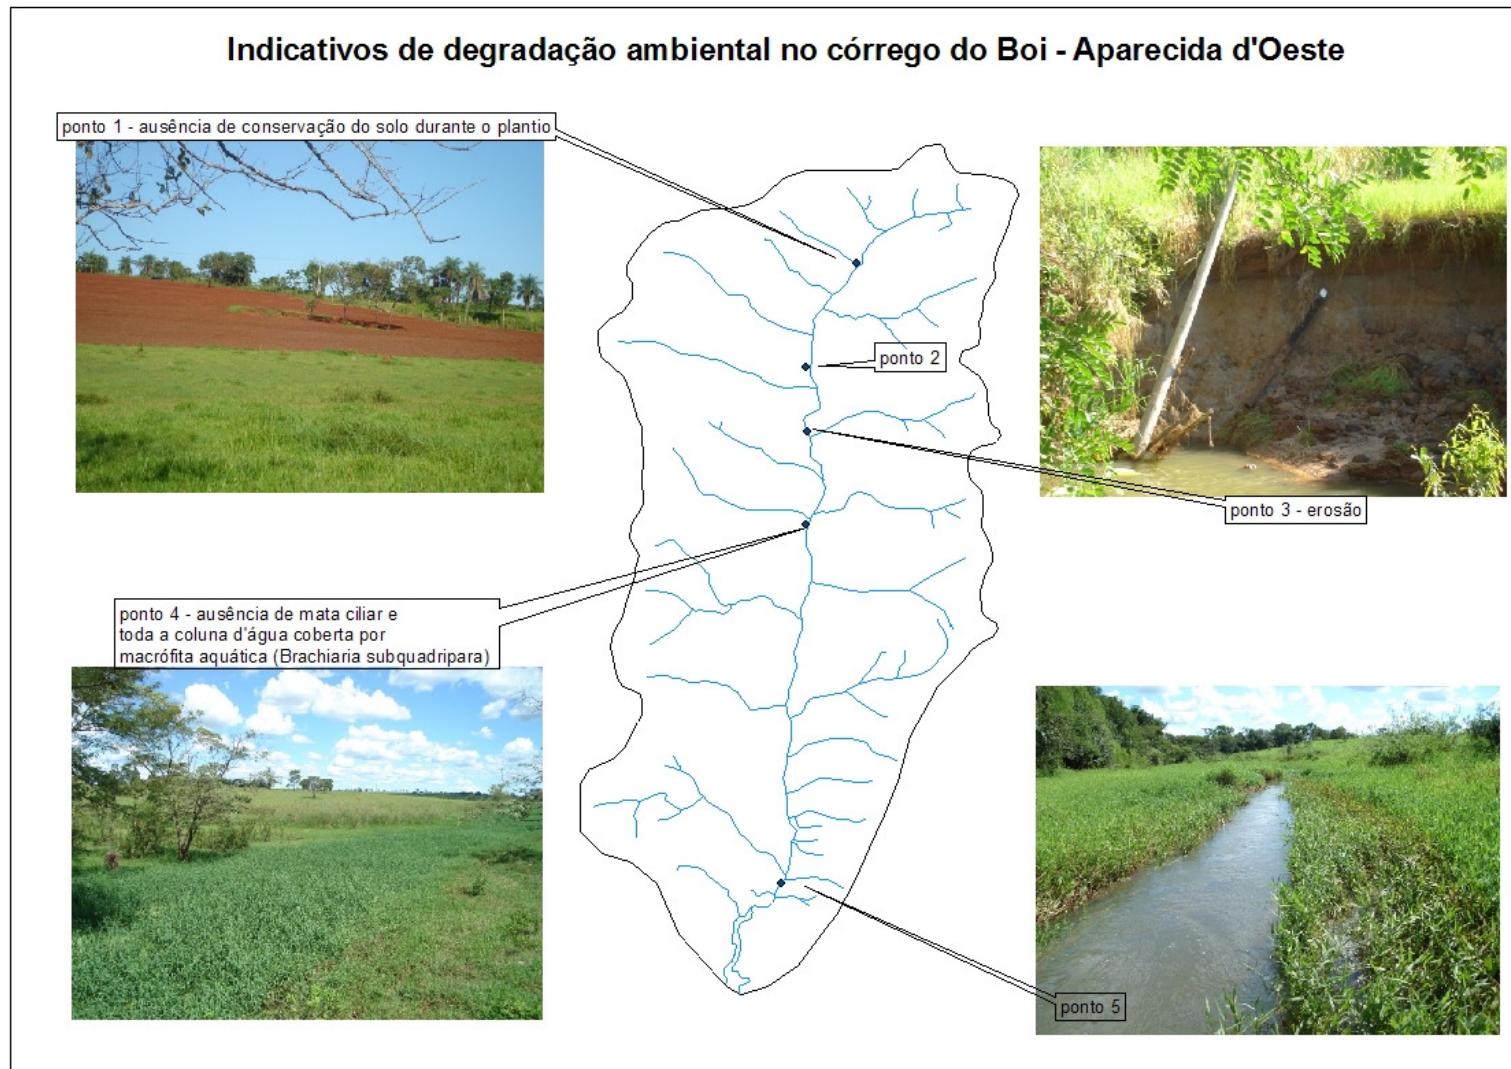
Figura 79. Indicativos de degradação ambiental no córrego do Boi.
