DESEMPENHO DE SISTEMAS PIVÔ CENTRAL

Discente: Iuri da Nóbrega dos Santos

Orientador: Fernando Braz Tangerino Hernandez

Ilha Solteira, 14 de Julho de 2017.

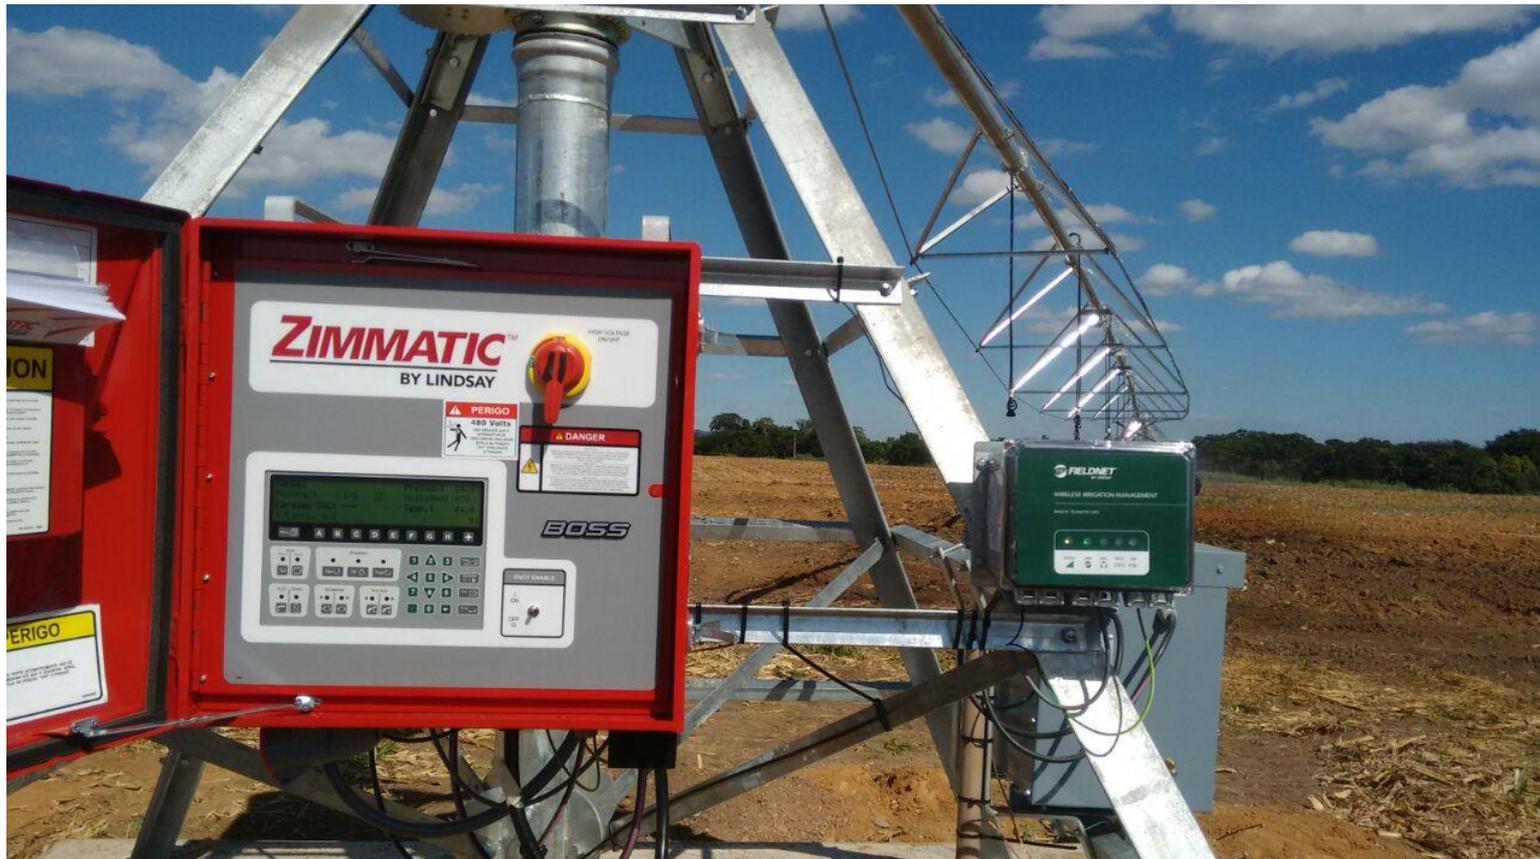
Pivô central com alta tecnologia embarcada

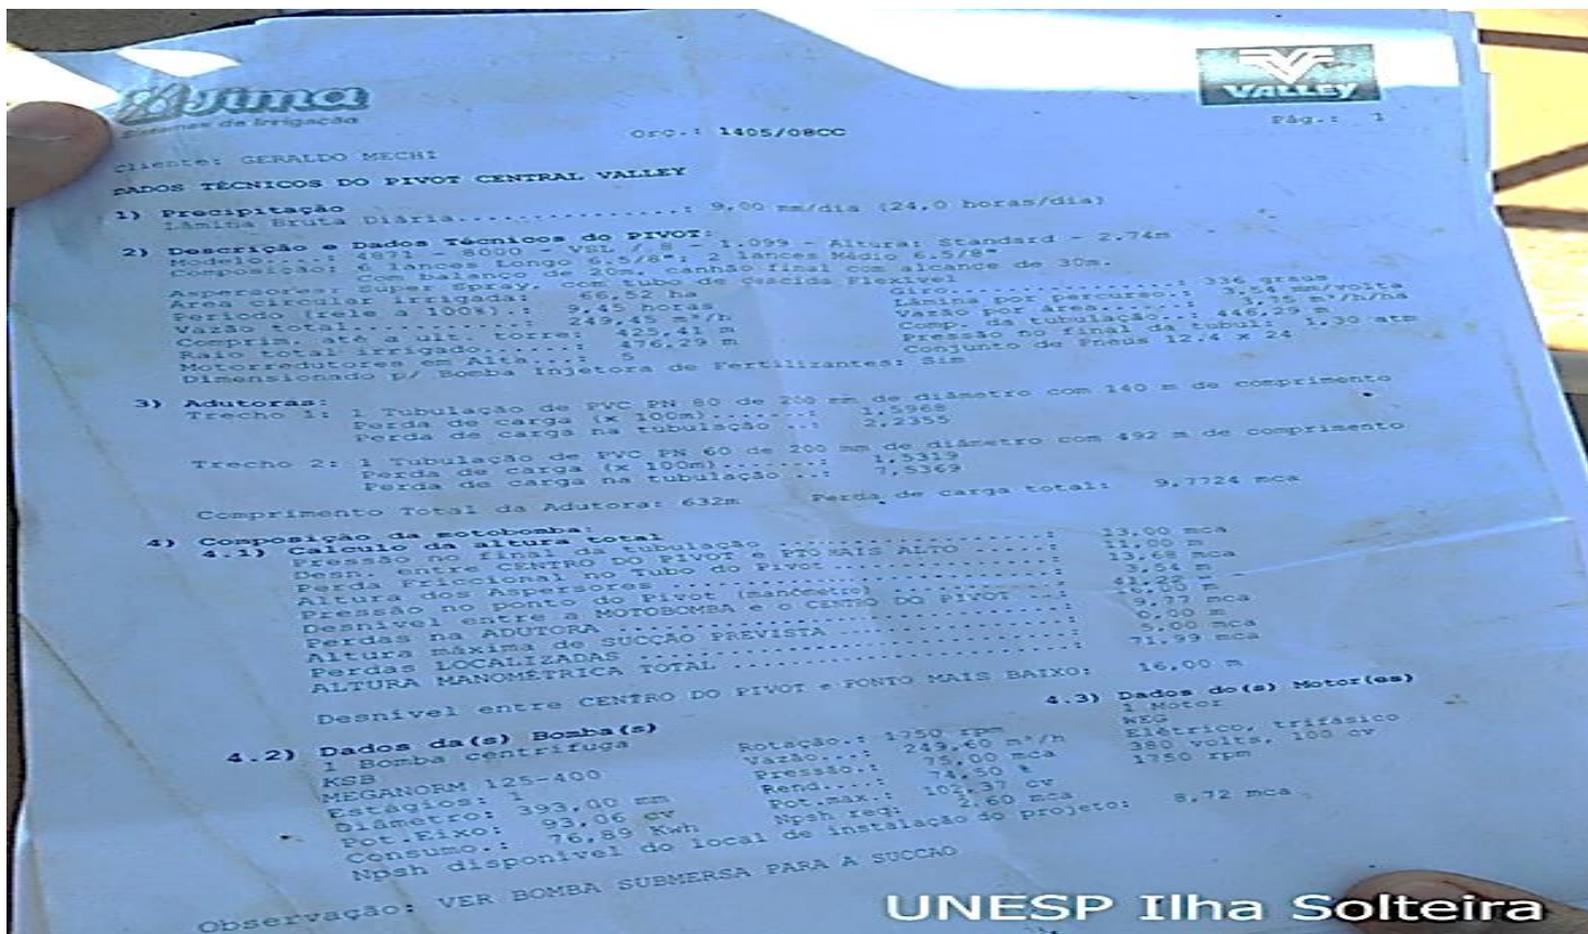
Figura 1- Ficha técnica de pivô central avaliado.

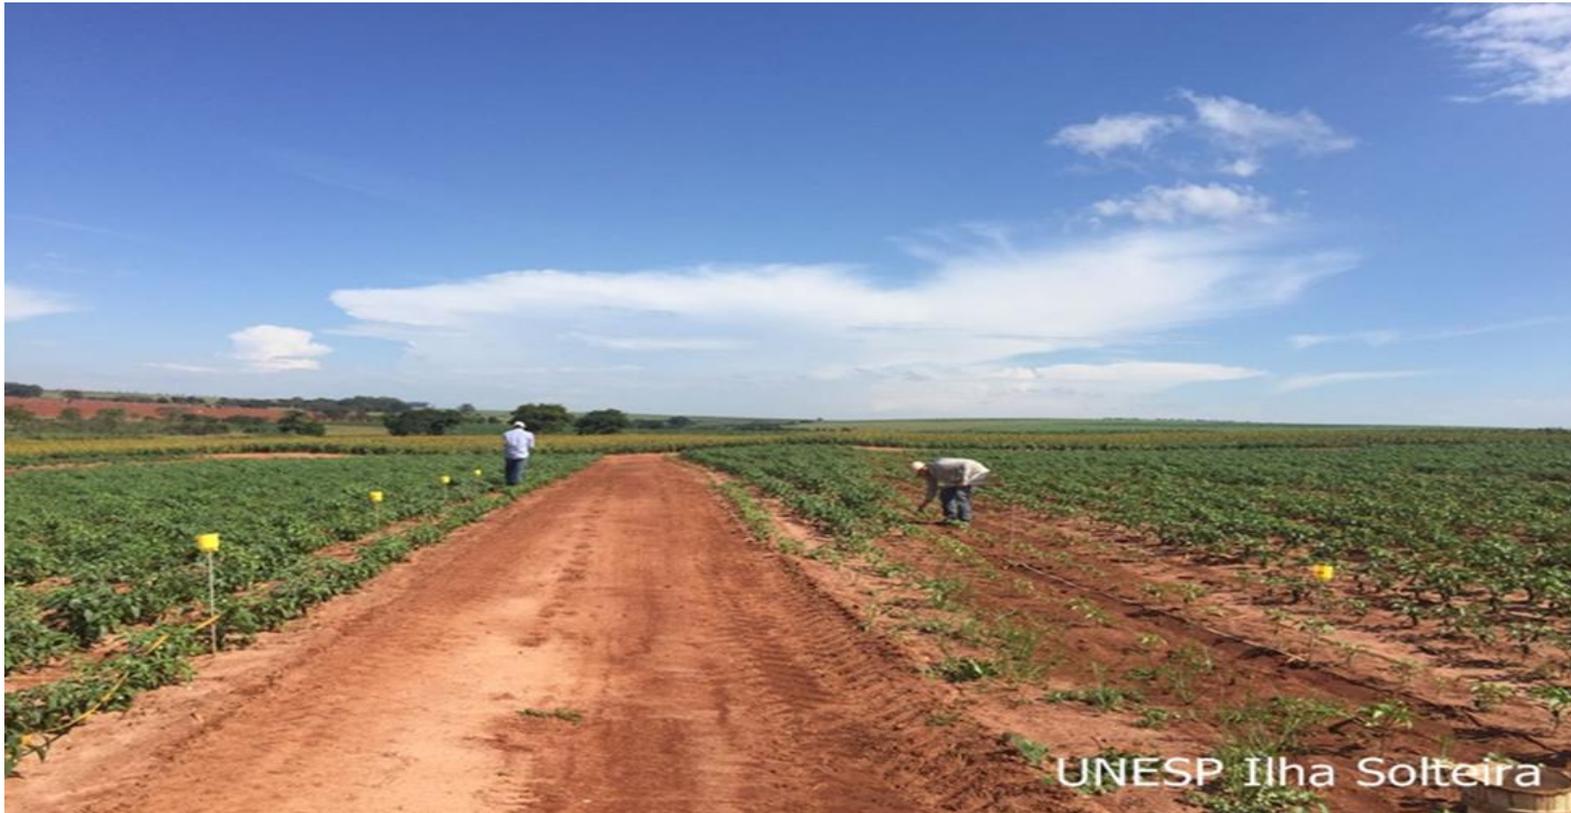
Figura 2 - Montagem do ensaio.

Ensaio no campo foram realizados de acordo com a norma ABNT: NBR 14244 (ABNT, 1998).

Foram dispostas duas linhas radiais de coletores formando um ângulo de 3° .

Os coletores em cada linha radial foram alocados em um espaçamento de 5 metros entre si.

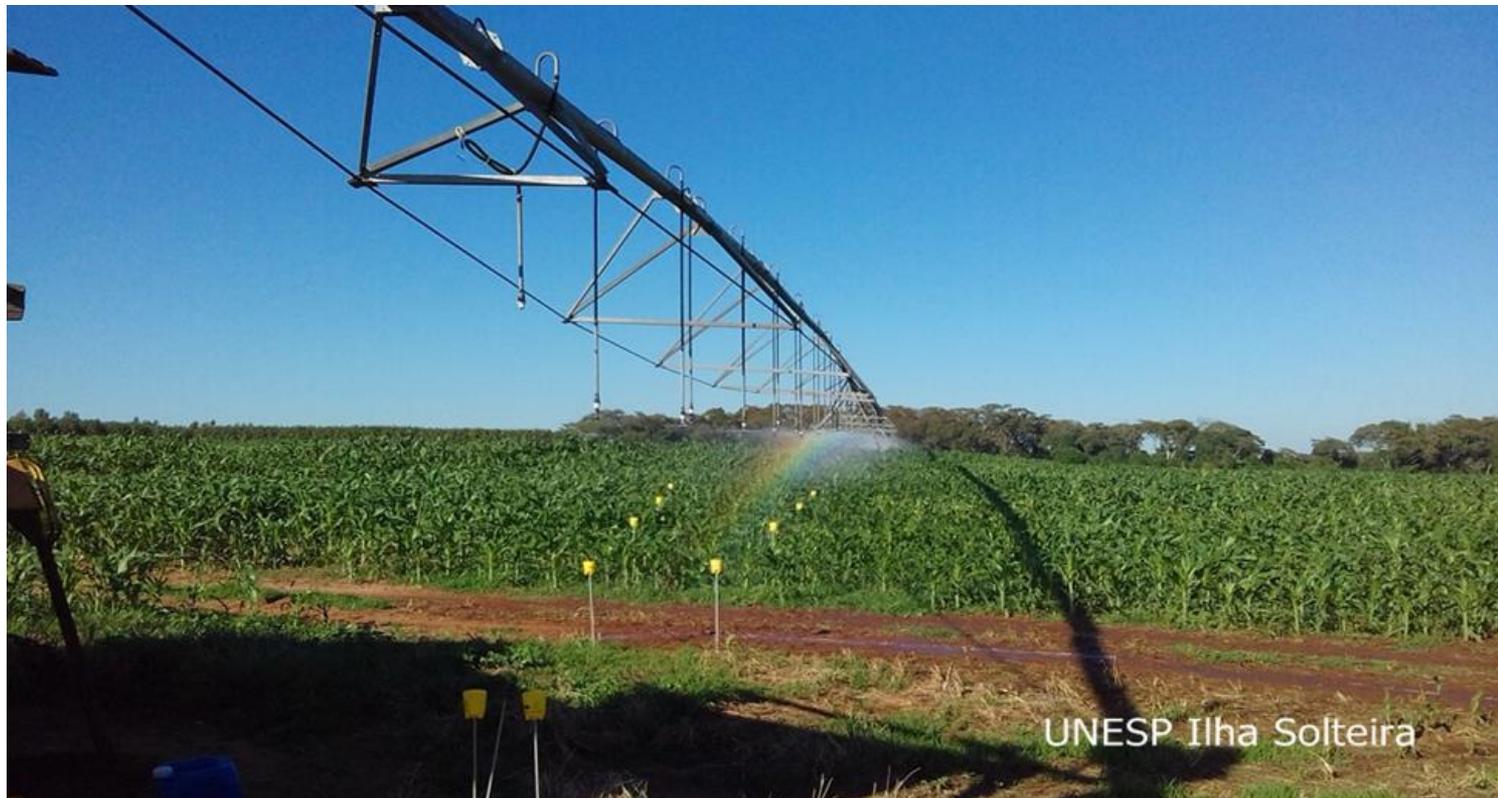
Figura 3 - Disposição dos coletores no campo formando ângulo de 3° .

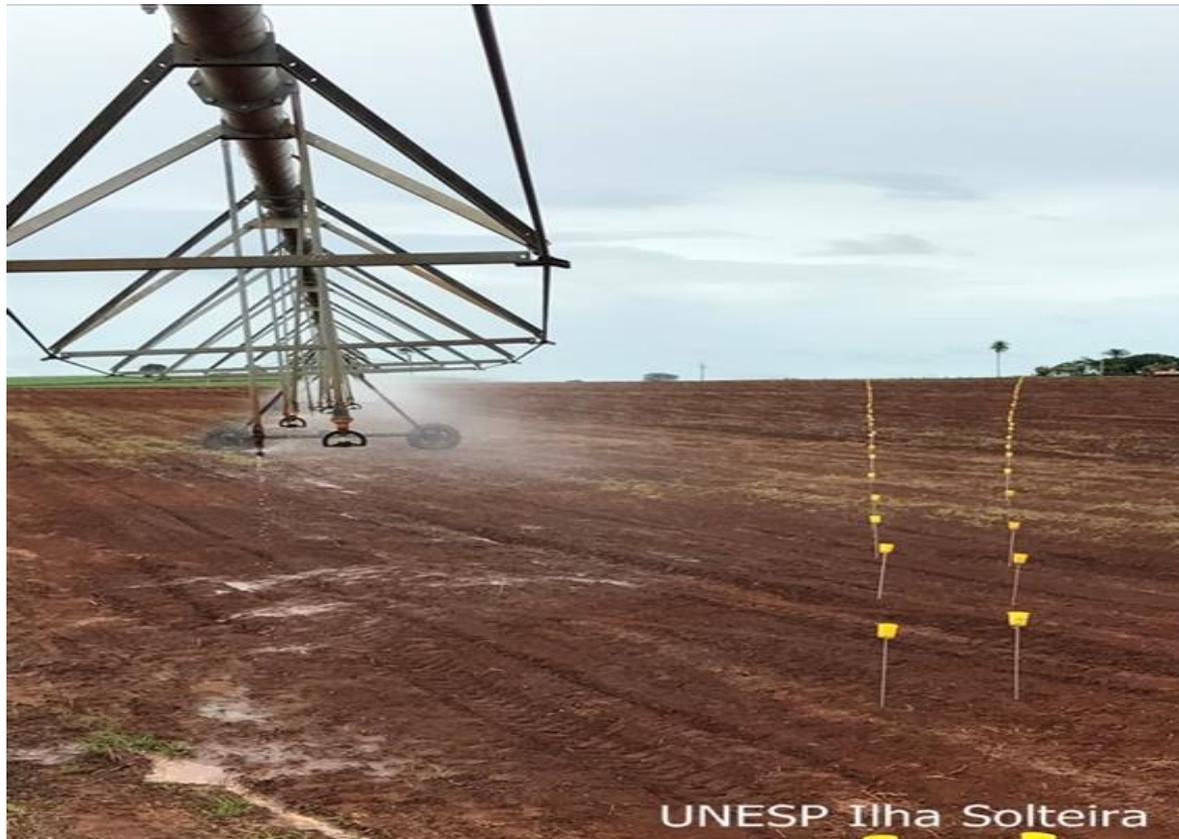
Figura 4 - Disposição dos coletores no campo formando ângulo de 3° .

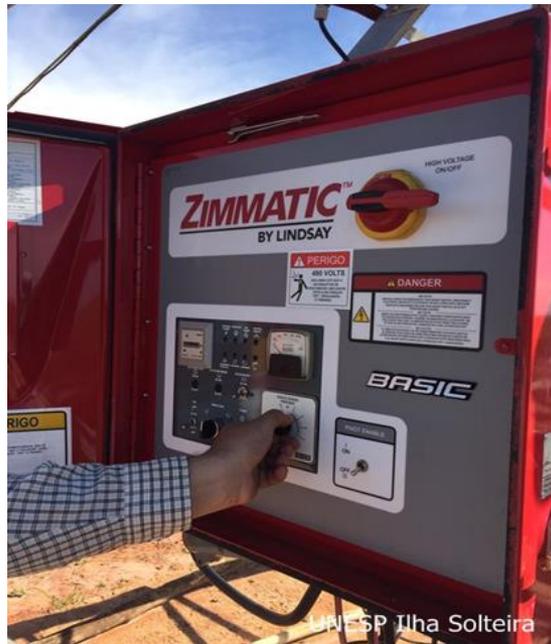
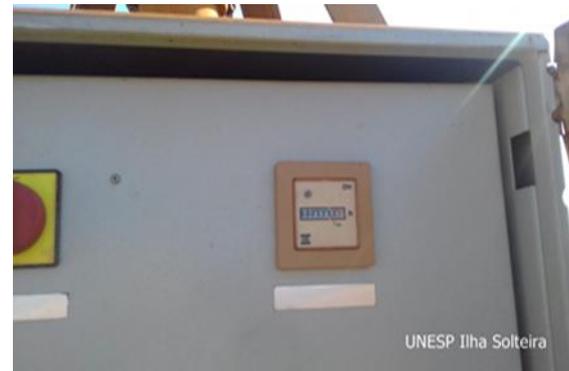
Figura 5 - Ilustração do horímetros.

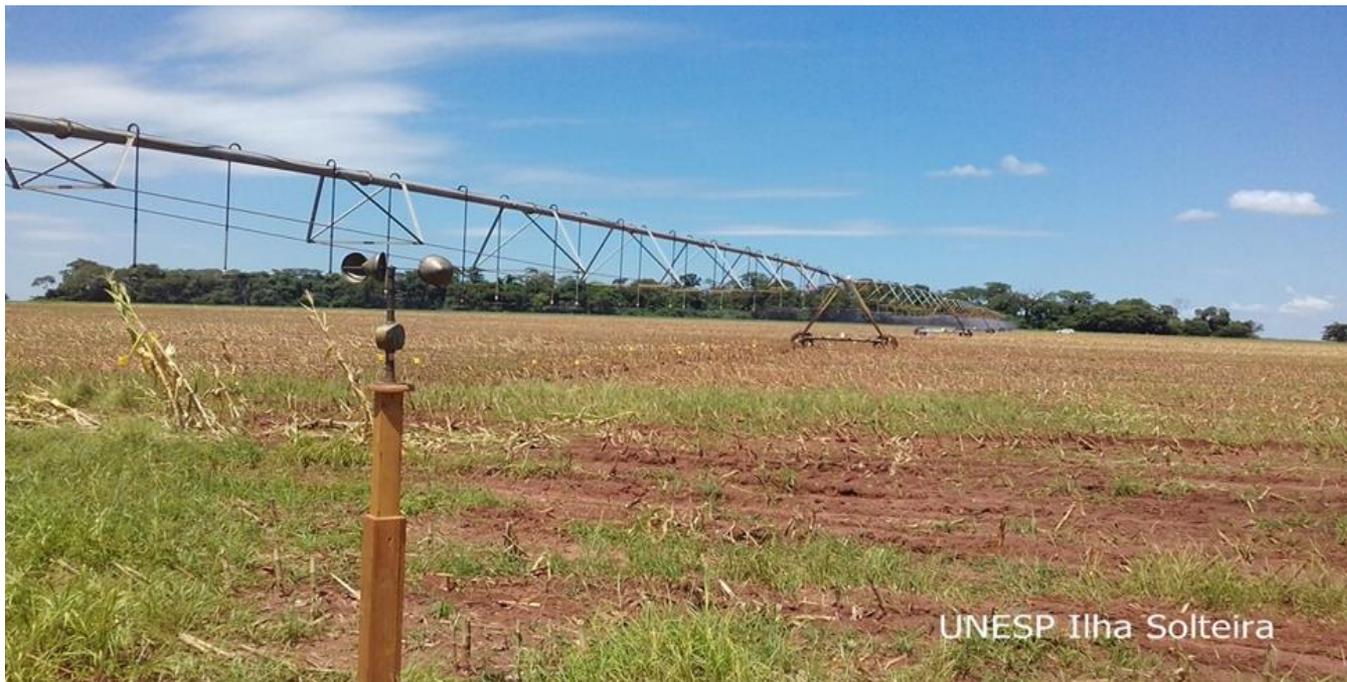
Figura 6- Anemômetro utilizado para aferir a velocidade média do vento durante o teste.

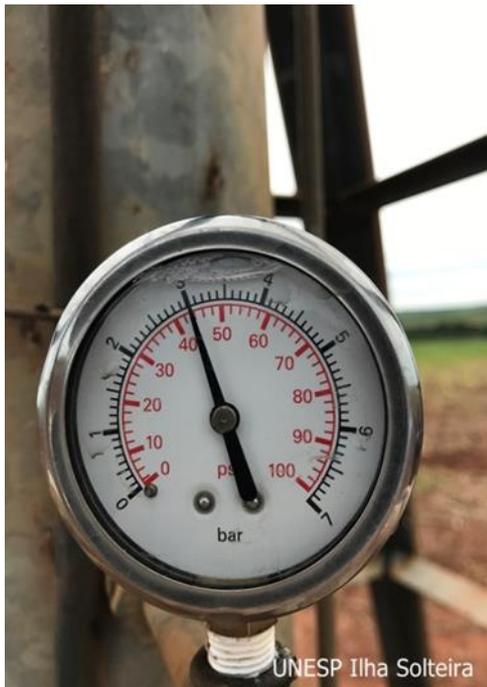
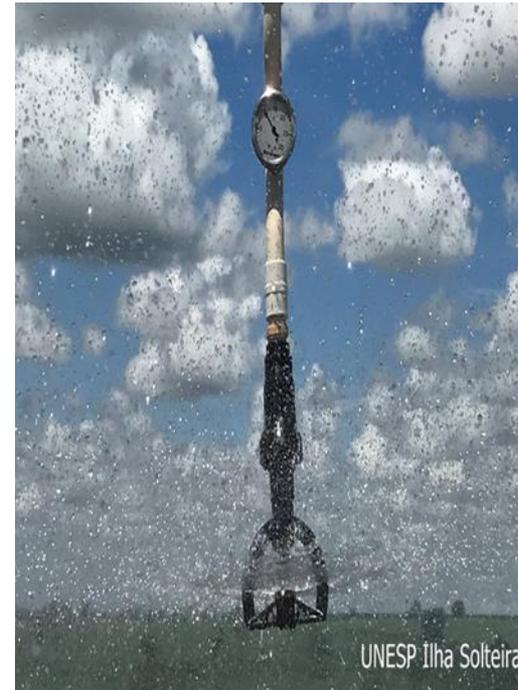
Figura 7- Pressão no centro do pivô e no final do pivô.

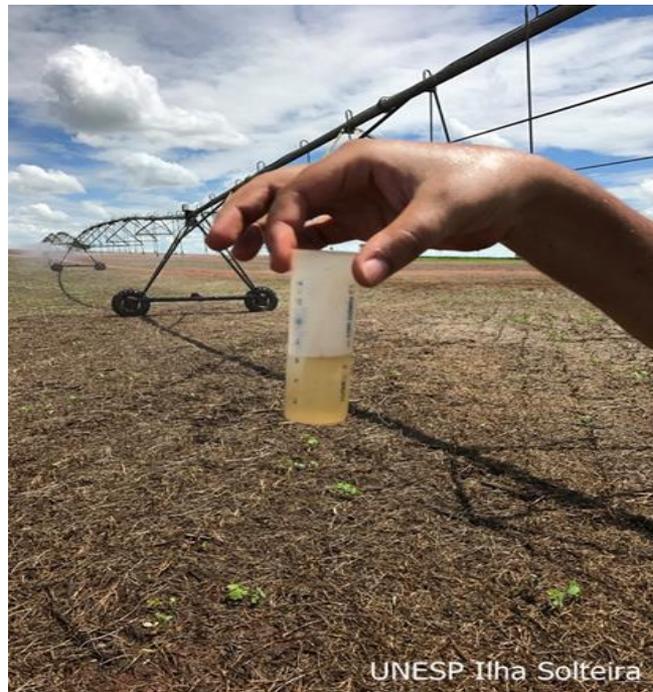
Figura 7- Amostra da lâmina aplicada.

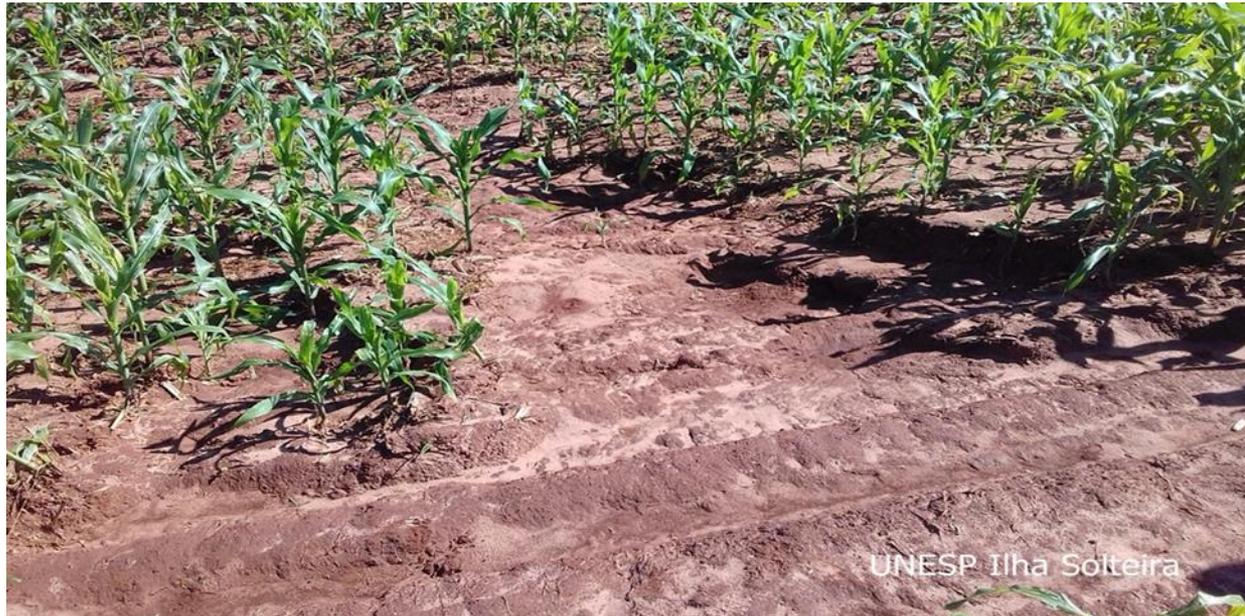
Figura 17- Erosão causada por escoamento superficial associado a compactação do solo.

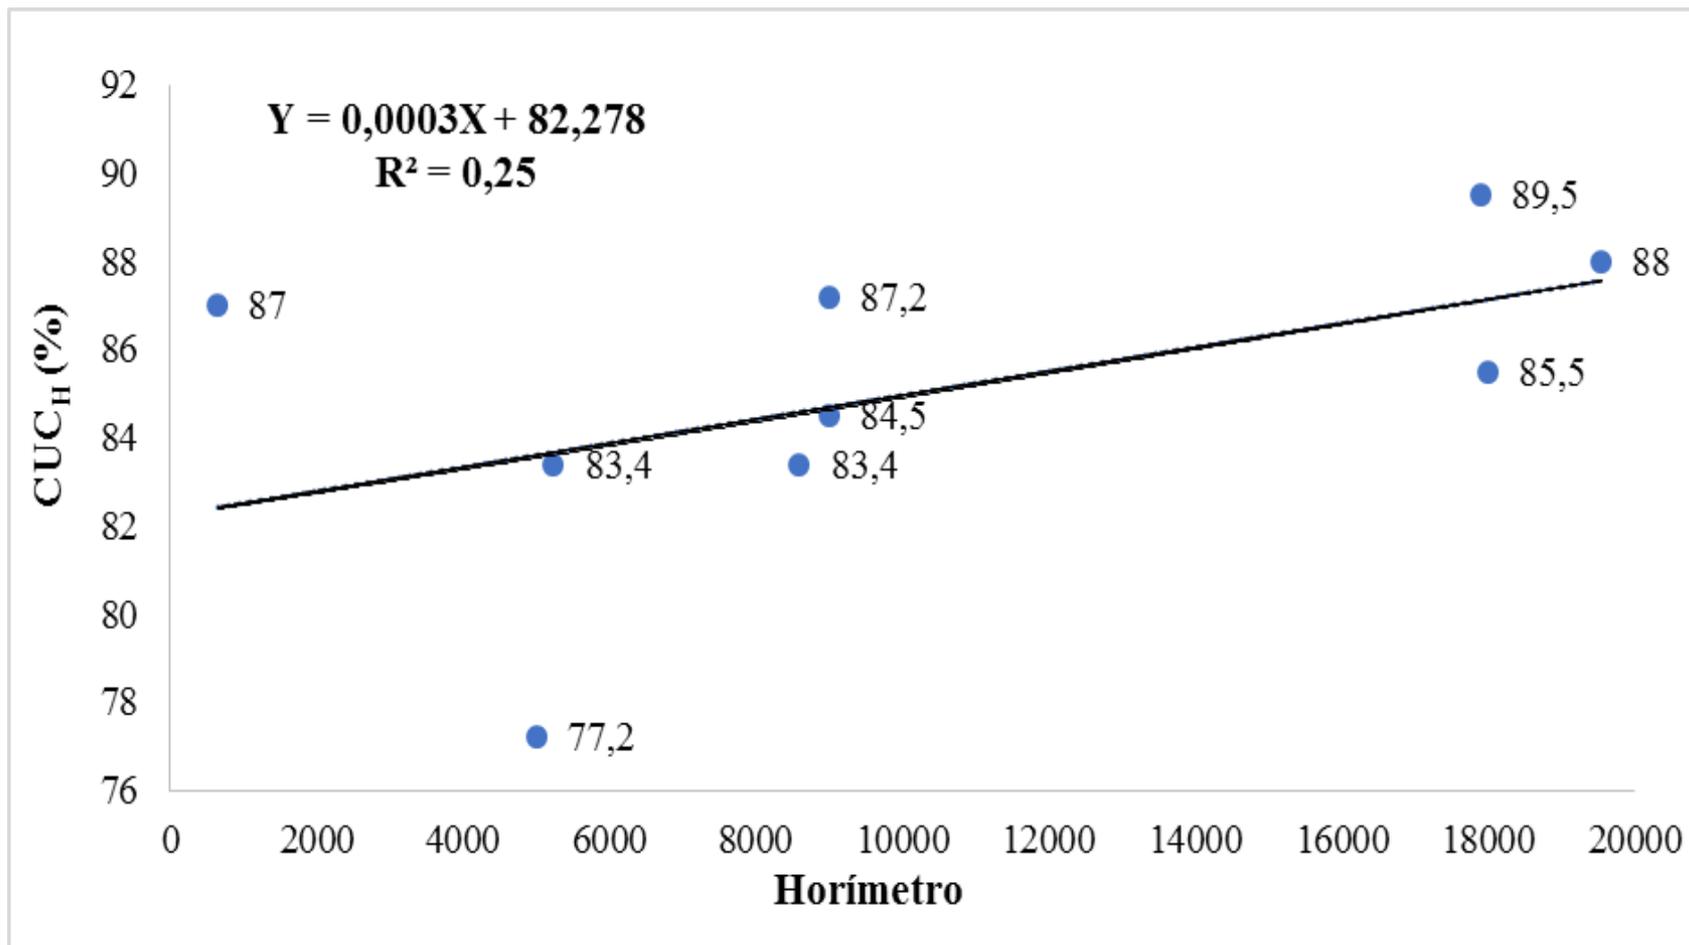
Figura 18- Coeficiente de Uniformidade de Christiansen em função do tempo de uso.

Correlações	CUC_H x Tempo de uso (hora)	CUD_H x Tempo de uso (hora)
Valores de r	0,50	0,82
Teste t de Student	1,53	3,78
Probabilidade do teste	0,161	0,004
Significância	Não significativo	Significativo

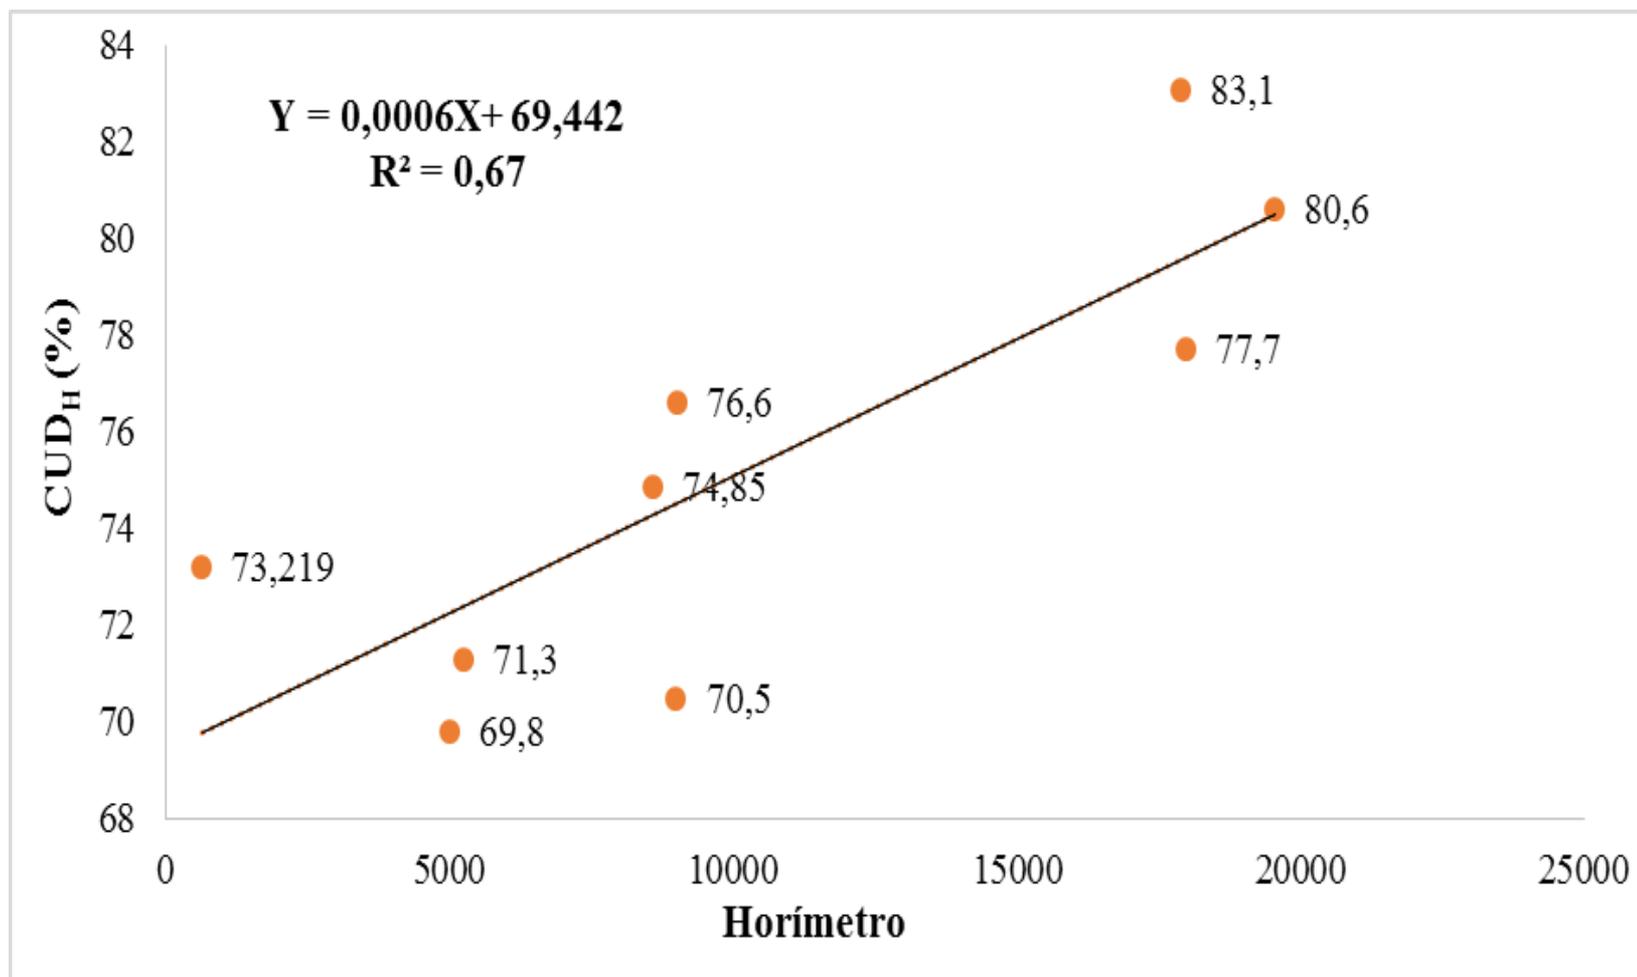
Figura 19- - Coeficiente de Uniformidade e Distribuição em função do tempo de uso.
