DESEMPENHO DE SISTEMAS PIVÔ CENTRAL

Trabalho de Conclusão de Curso
apresentado à Faculdade de
Engenharia do Campus de Ilha
Solteira - UNESP, como parte
dos requisitos para obtenção do
grau de Engenheiro Agrônomo.

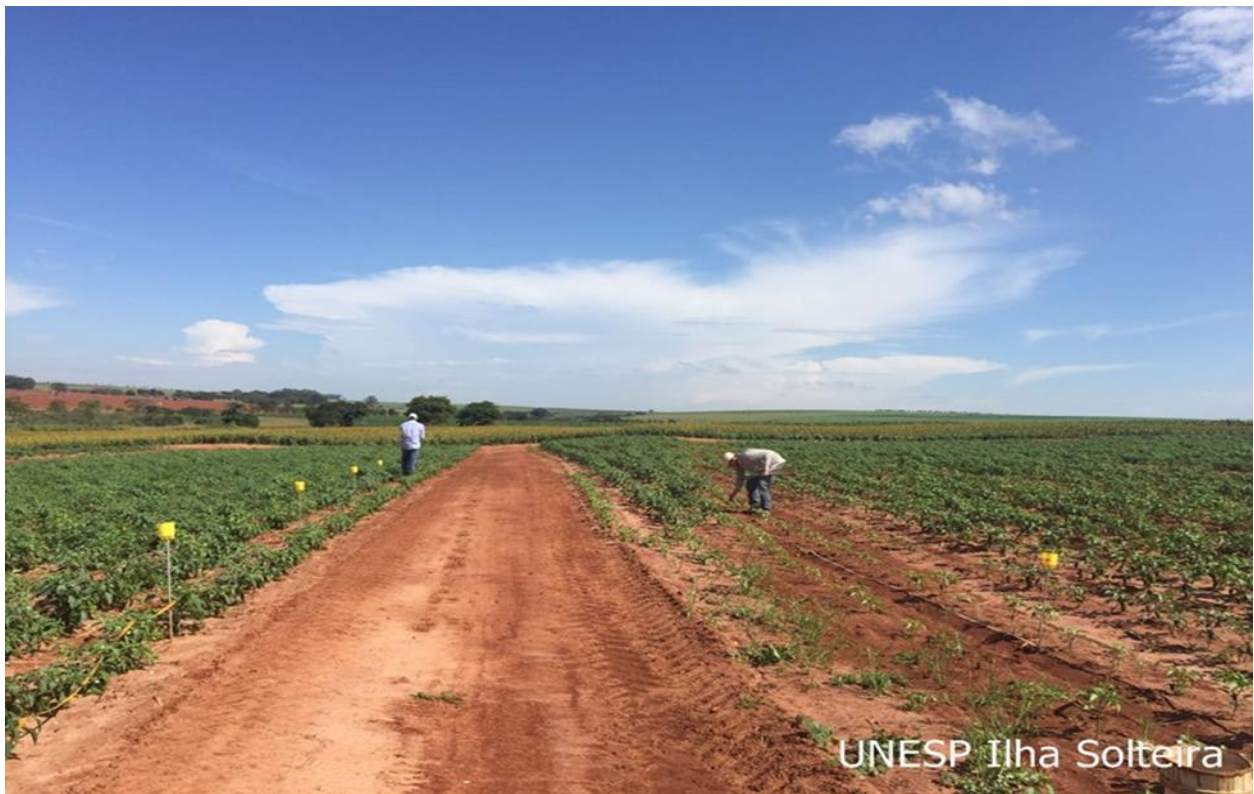
Figura 2 - Montagem do ensaio.

Na realização dos testes no campo foram dispostas duas linhas radiais de coletores locadas com o auxílio de uma trena formando um ângulo de 3° entre elas. Para ajustar as linhas foi calculada a distância entre os coletores os coletores ao longo do raio do equipamento utilizando a lei dos cossenos.

Os coletores em cada linha radial foram alocados com um espaçamento de 5 metros entre si. O ângulo de 3° formado entre as duas linhas radiais de coletores minimiza os efeitos do deslocamento do equipamento sobre a coleta.

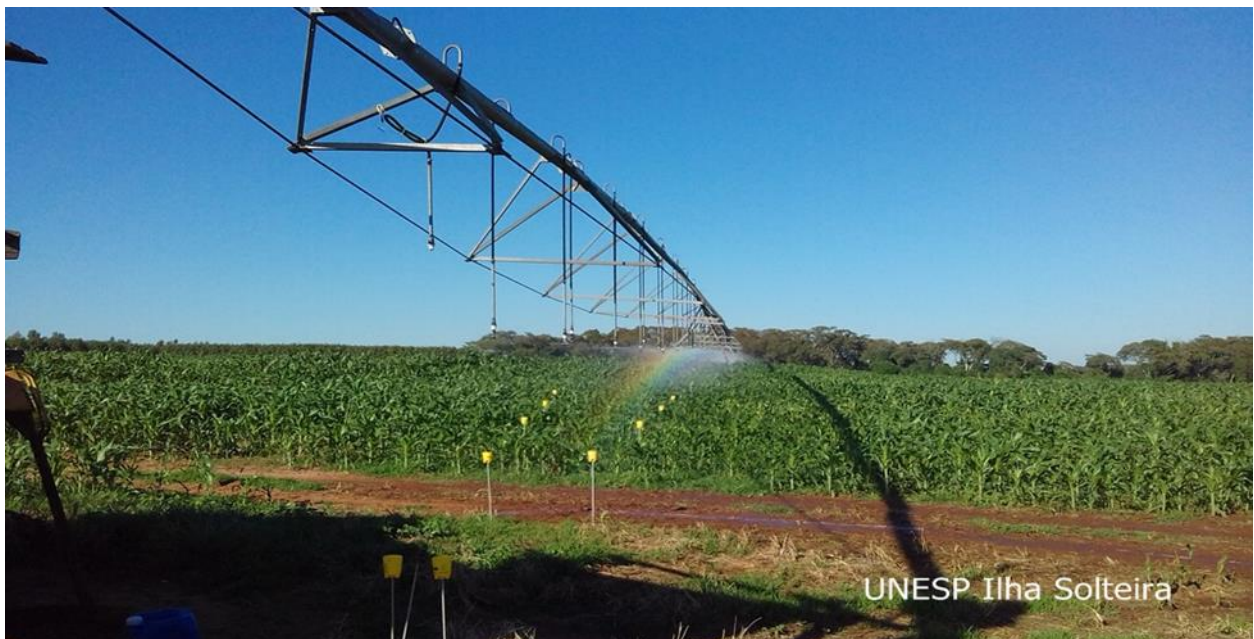
Figura 3 - Disposição dos coletores no campo formando ângulo de 3°.

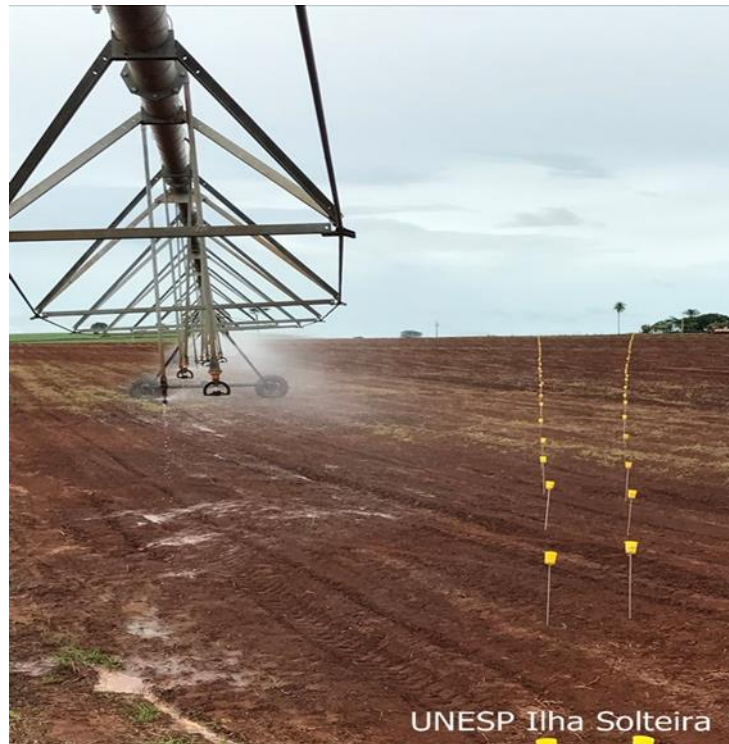
Figura 4 - Disposição dos coletores no campo formando ângulo de 3°.

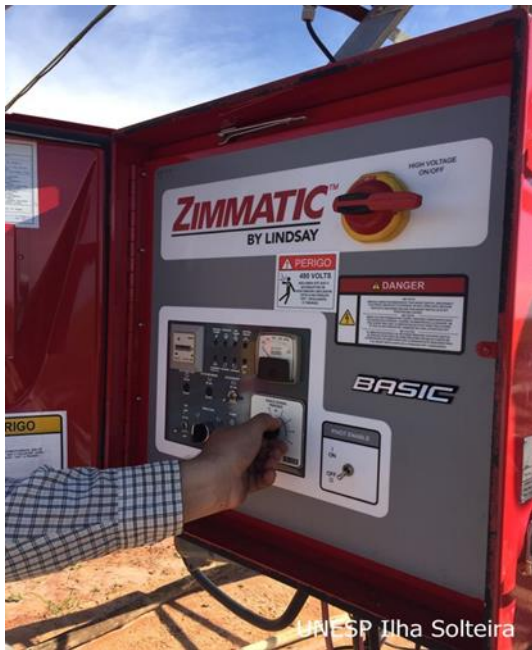
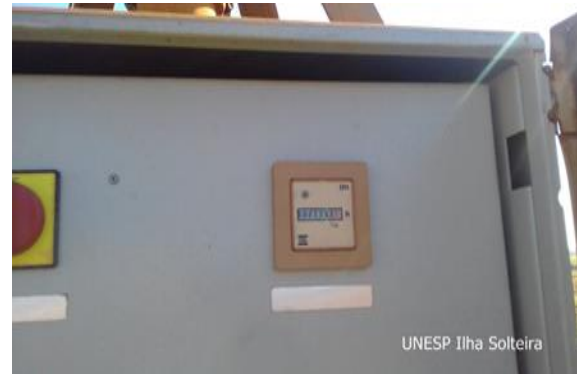
Figura 5 - Ilustração do horímetros

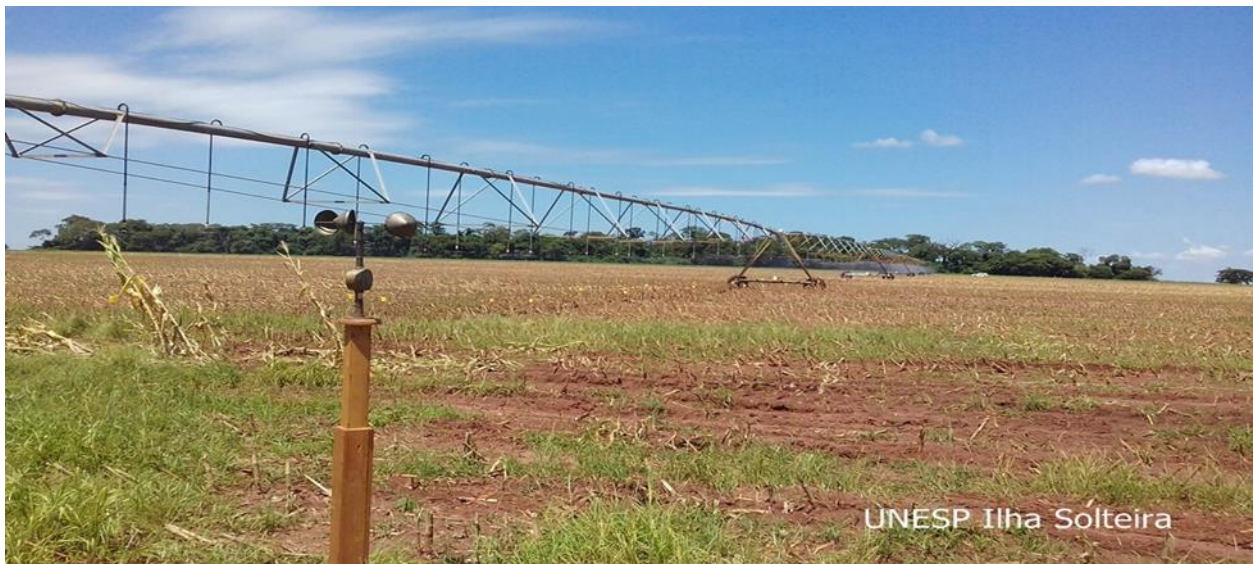
Figura 6- Anemômetro utilizado para aferir a velocidade média do vento durante o teste.

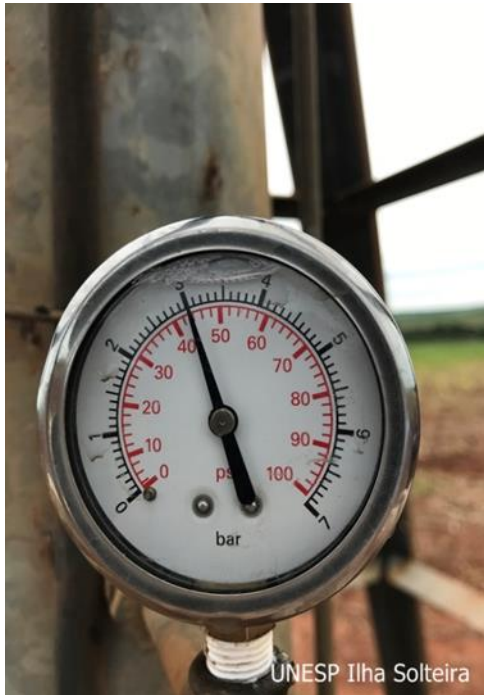
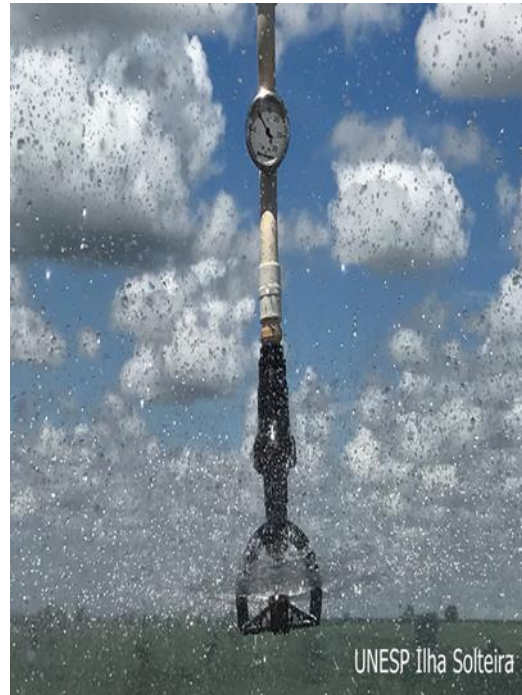
Figura 7- Pressão no centro do pivô e no final do pivô.

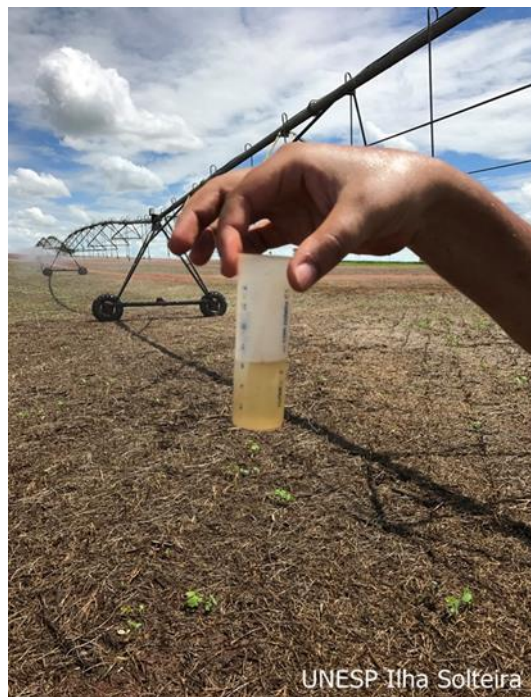
Para a realização do teste foi utilizado o kit de avaliação de sistemas de irrigação por aspersão da Fabrimar, composto por coletores, hastes, e provetas. As hastes foram fincadas ao solo para que os coletores ficassem a uma altura de 60 centímetros do solo.

Figura 7- Amostra da lâmina aplicada.

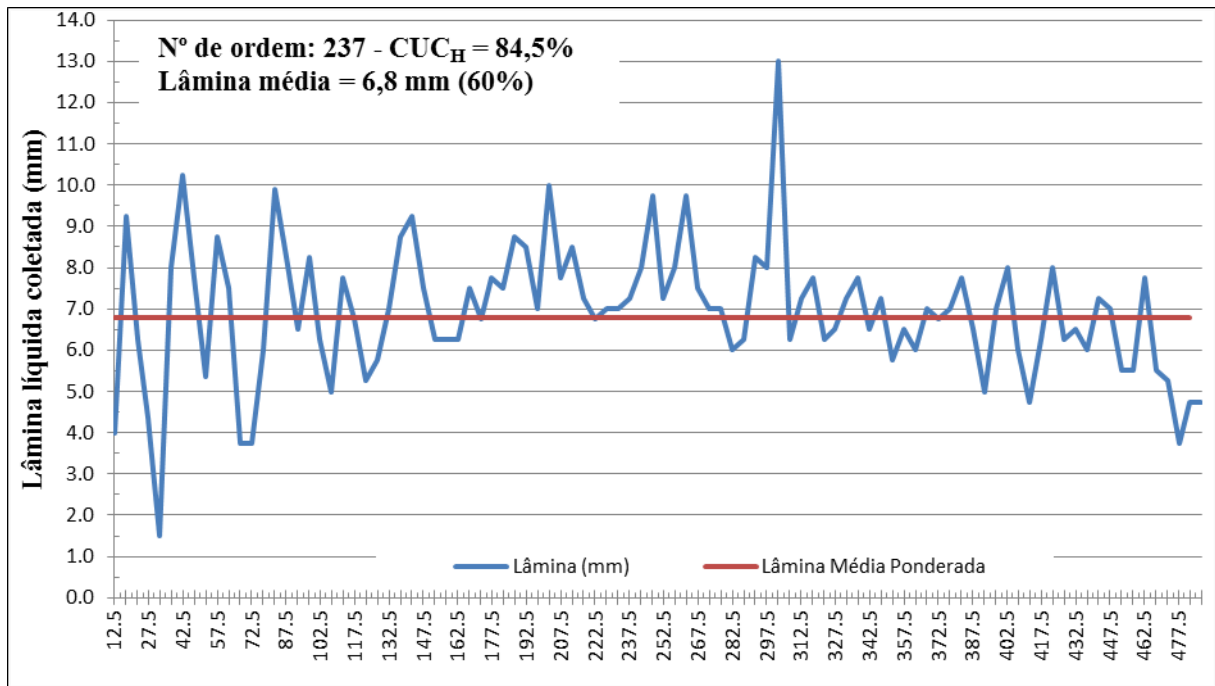
Figura 8- Perfil da lâmina coletada no equipamento 237.

Possivelmente os picos nos gráficos indicam falhas nas válvulas reguladoras de pressão que devem ser substituídos por novos acessórios desse tipo. Os vales nos gráficos provavelmente representam problemas nos emissores, tais como entupimentos, diferenças de bocais, e danos dos mais diversos tipos.

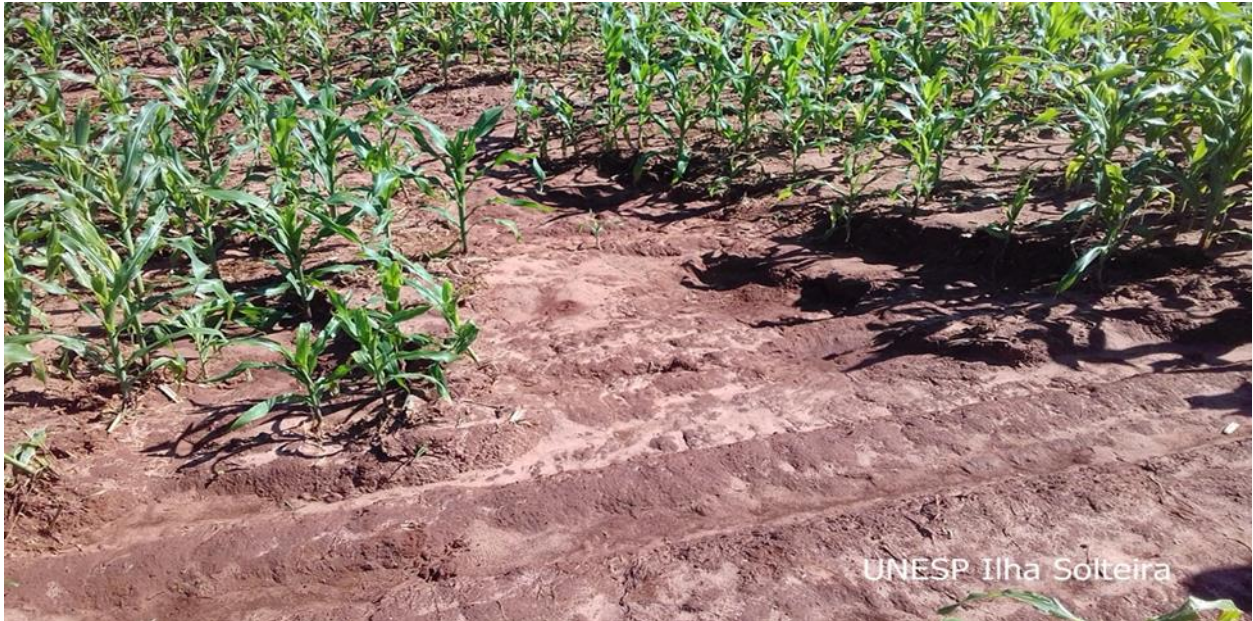
Durante a realização dos testes foram observadas erosões causadas por escoamentos superficiais de água aliados a compactação do solo. As variações na pressão que alteram a vazão aplicando excesso de água podem ser a possível causa desse escoamento superficial.

Figura 17- Erosão causada por escoamento superficial associado a compactação do solo.

Para minimizar essas alterações na distribuição da lâmina de água são utilizadas válvulas reguladoras de pressão. Conforme Lima et al (2007) esse dispositivo consiste em uma estrutura com uma mola que mantém um êmbolo em sua máxima abertura quando a pressão atuante sobre ela é menor que a pressão do regulador, no caso da pressão atuante sobre a mola for maior que a pressão do regulador o êmbolo se fecha parcialmente aumentando a perda de carga localizada e estabilizando a pressão.

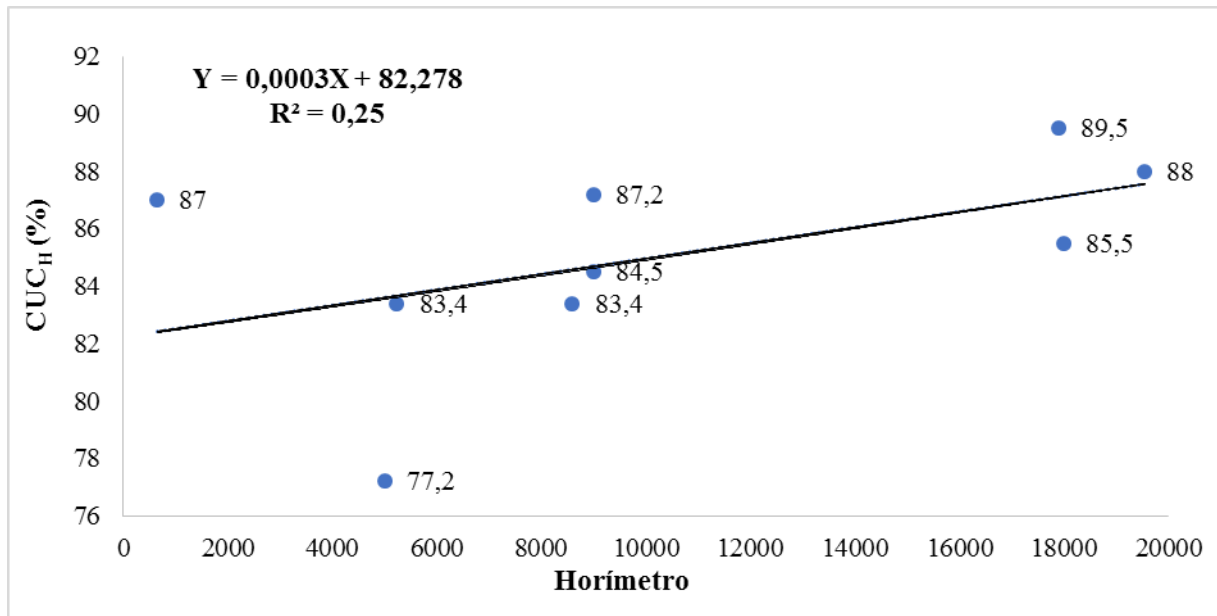
Figura 18- Coeficiente de Uniformidade de Christiansen em função do tempo de uso.

Isso pode ser explicado por fatores como a troca do kit de aspersão, que independente do número de horas de operação do sistema, poderia aumentar a uniformidade dos

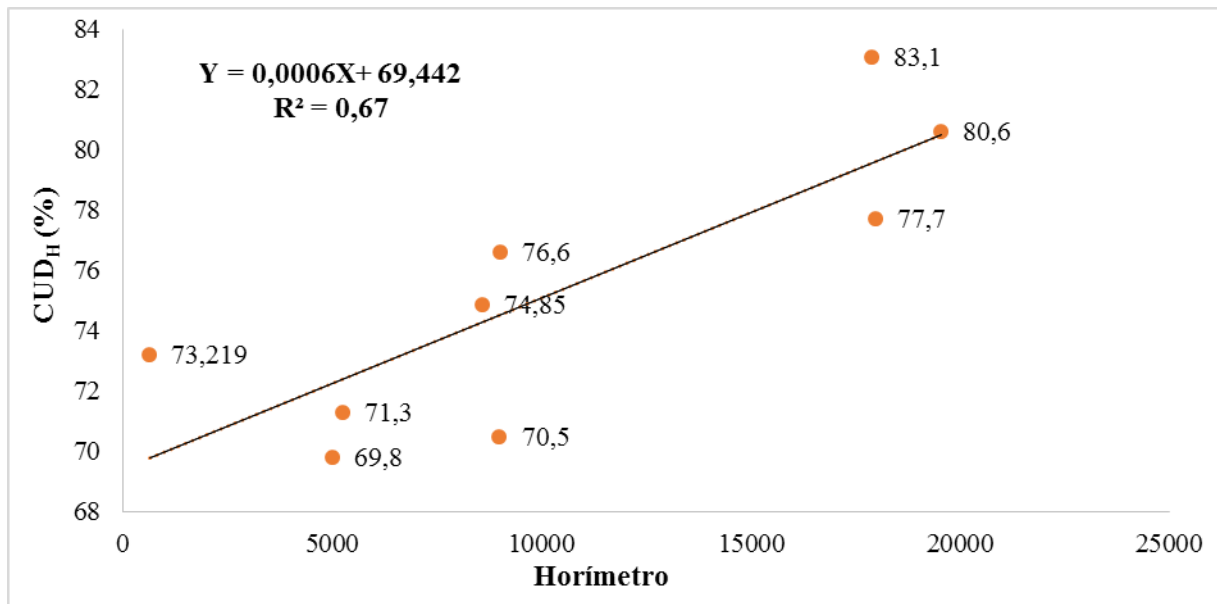
Figura 19- - Coeficiente de Uniformidade e Distribuição em função do tempo de uso.
